**FICHA TÉCNICA DIAGNÓSTICO  
MANTENIMIENTO  
Proyecto Tasa de Seguridad**

| Vereda / sector | ALTO CANDILEJAS |

| El mantenimiento tiene relacion con cual componente: | CCTV |

| ANCLAJE | |
|---|---|
| Dirección de referencia del anclaje | PTZ 3 SALIDA EL TIGRE |

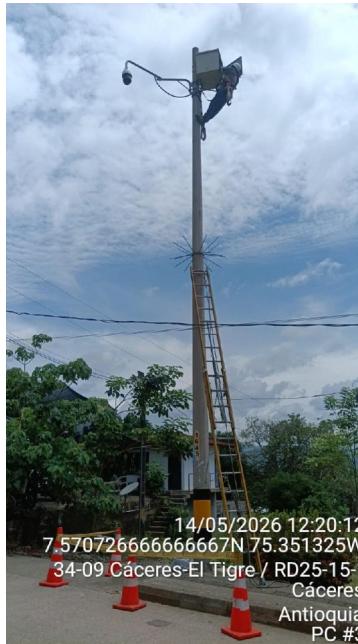
| ANCLAJE | |
|---|---|
| Estado en el que se encuentra el anclaje: | BUENO |

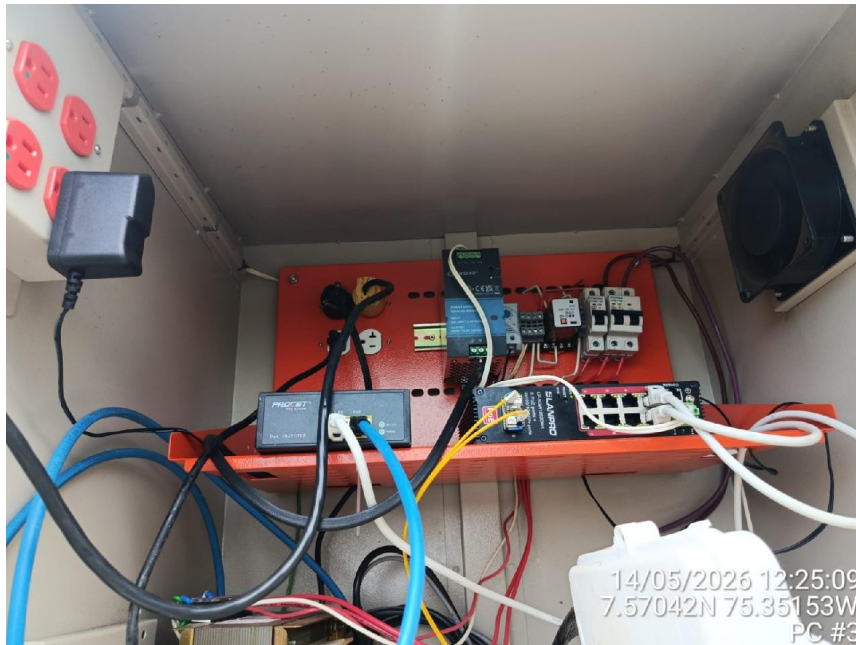
BUENO

Gabinete se encuentra en buen estado

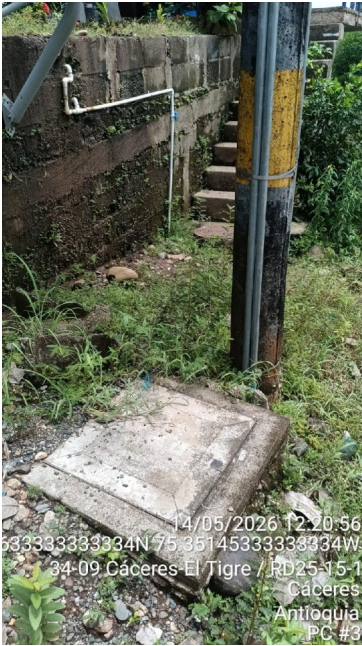
| Estado Tubería: | BUENO |
| Estado Caja 50x50: | BUENO |
| Observaciones Infraestructura Subterránea: | Las cajas se encuentran soldadas |

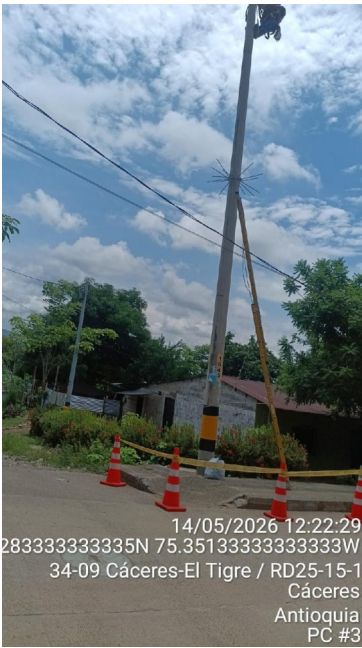
| Existe Corona Antiescalatoria: | BUENO |

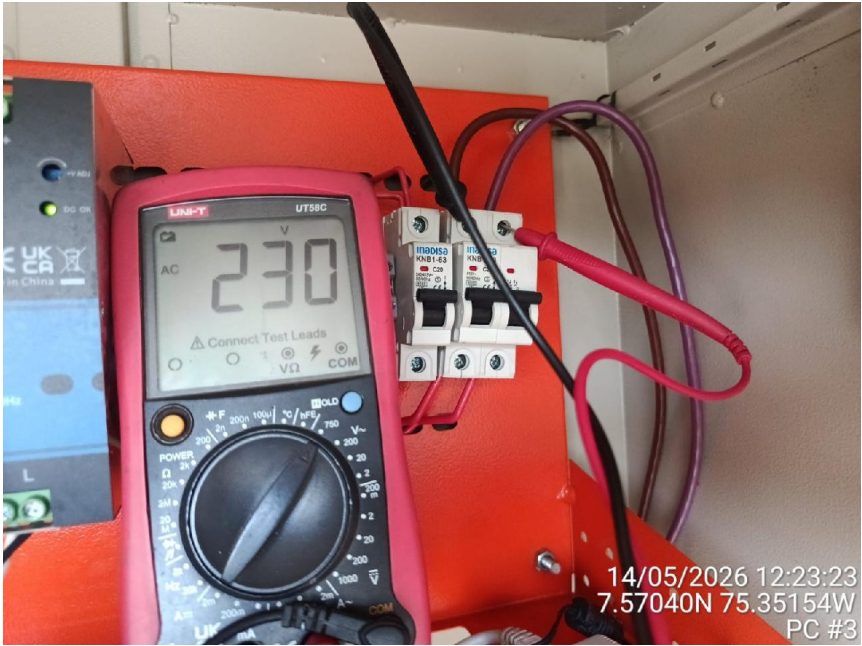
Foto Tablero Breaker

| ⚡ TABLERO BREAKER | |
|---|---|
| Estado Tablero Breaker: | BUENO |

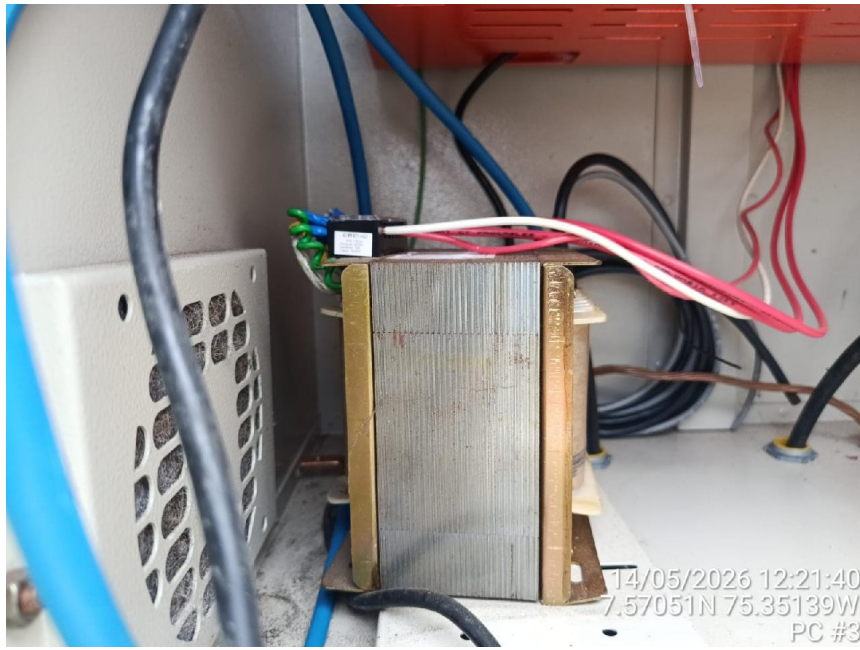
Foto Transformador Reductor

| ⚡ TRANSFORMADOR REDUCTOR | |
|---|---|
| Estado Transformador Reductor: | BUENO |

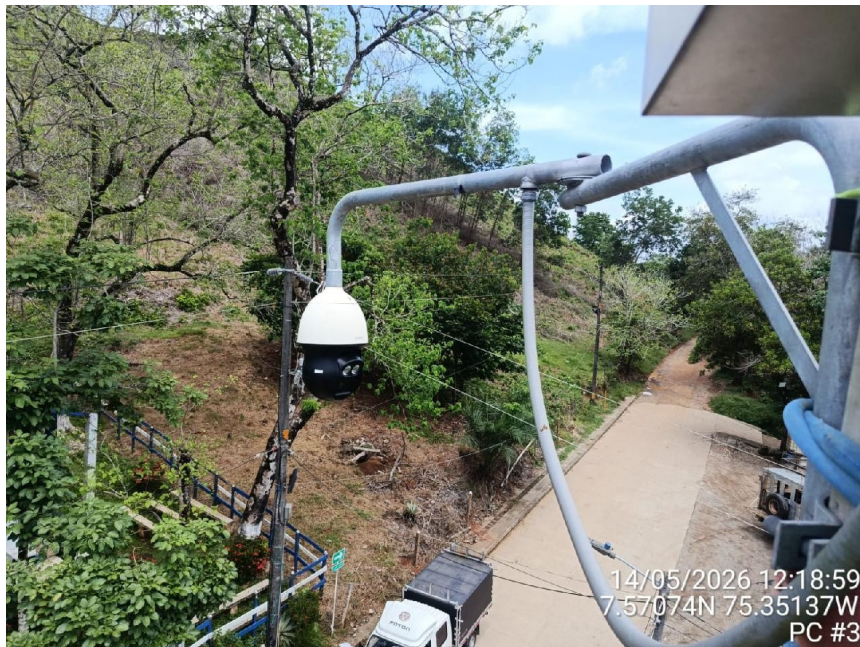
Foto Coraza

| Estado Coraza: | BUENO |

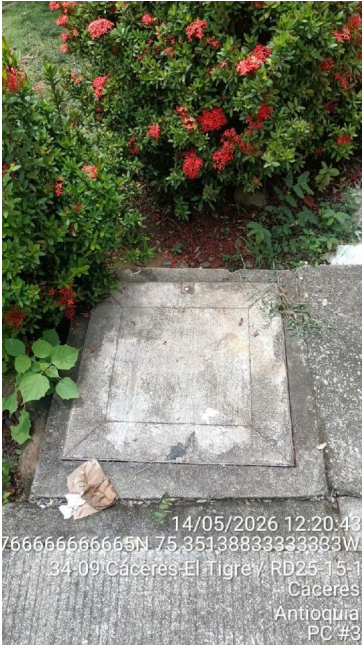
| <p>Foto SPT</p> <p>14/05/2026 12:20:43<br/> 7666666666665N 75.3513883333333W<br/> 34.09 Cáceres El Tigre RD25-15-1<br/> Cáceres<br/> Antioquia<br/> PC #3</p> | |

| Estado SPT: | REGULAR |
| Observaciones SPT: | No es posible realizar la validación del SPT, debido a que la caja se encuentra |

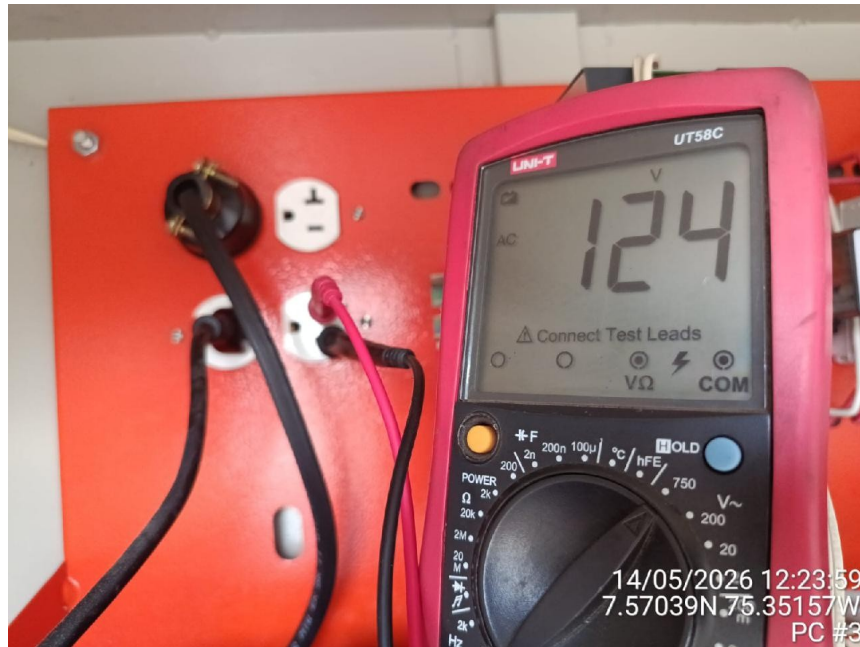
Foto Toma 125 V

| Estado Toma 125 V: | BUENO |

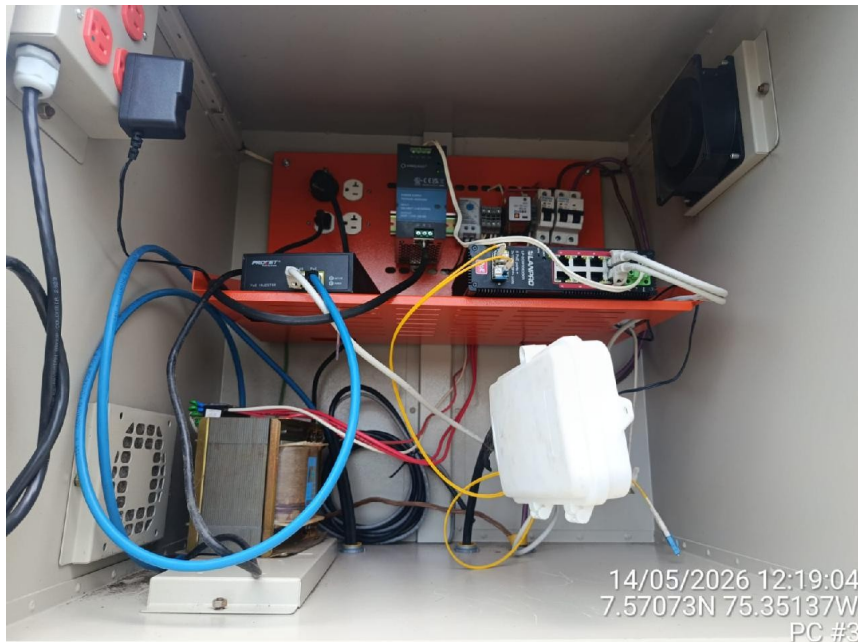
BUENO

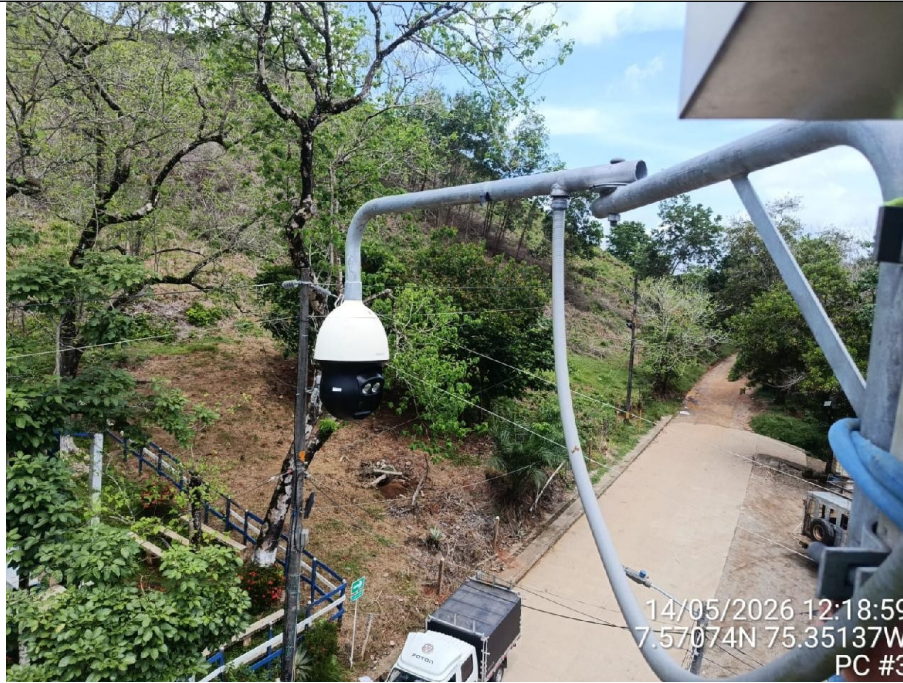
| Estado de la cámara | BUENO |

| Observaciones Cámara: | Camara Se Encuentra En Buen estado |

| Ingrese observaciones generales y detalles identificados en el proceso de diagnostico | Se requiere realizar mantenimiento correctivo en el punto de cámara, que incluye la instalación de la protección IP, UPS, además limpieza general de todos los componentes asociados al sistema, con el fin de garantizar su correcto funcionamiento y continuidad operativa. |
