**FICHA TÉCNICA DIAGNÓSTICO  
MANTENIMIENTO  
Proyecto Tasa de Seguridad**

| Contrato disponible | 166_2026 |

| Municipio | Caramanta |

| Información Ubicación CCTV | PVV 4 |

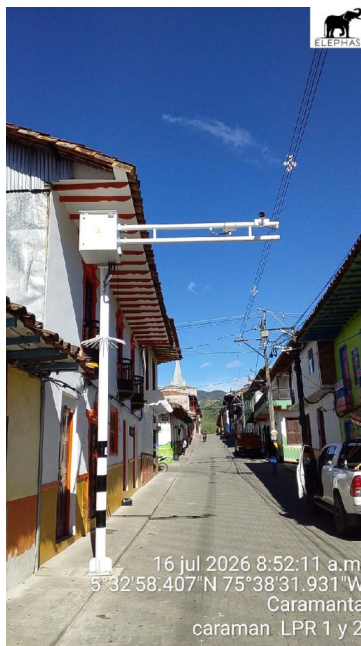
| ANCLAJE | |
|---|---|
| Estado en el que se encuentra el anclaje: | BUENO |

NO

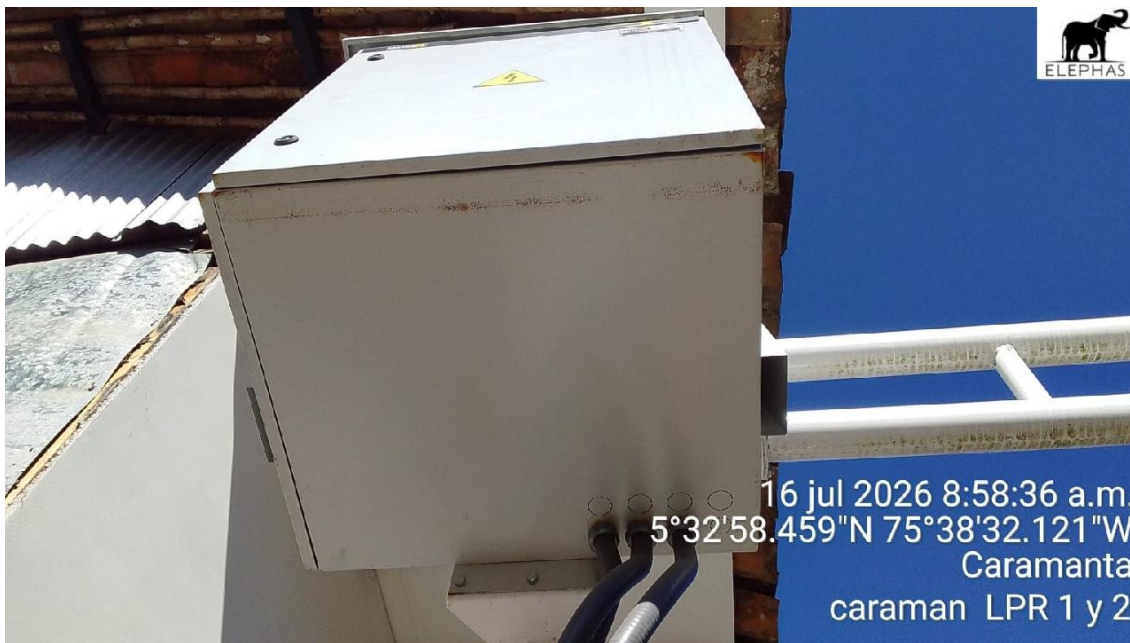
BUENO

No
