| Municipio | Ciudad Bolívar |
| Fecha diagnóstico | 08/08/2026 |

| El mantenimiento tiene relacion con cual componente: | CCTV |
| Información Ubicación CCTV | PVV 1 Zona Rosa |

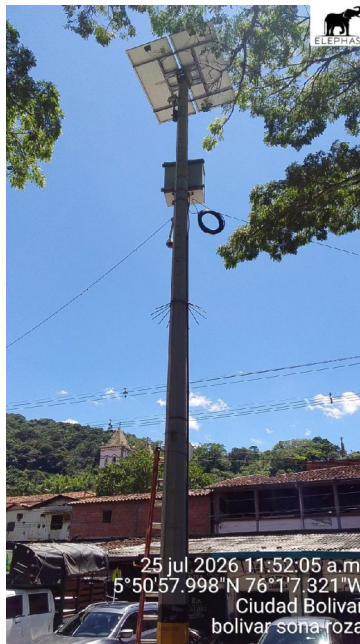
| ANCLAJE | |
|---|---|
| Estado en el que se encuentra el anclaje: | BUENO |

Requiere Cambio de anclaje:

NO

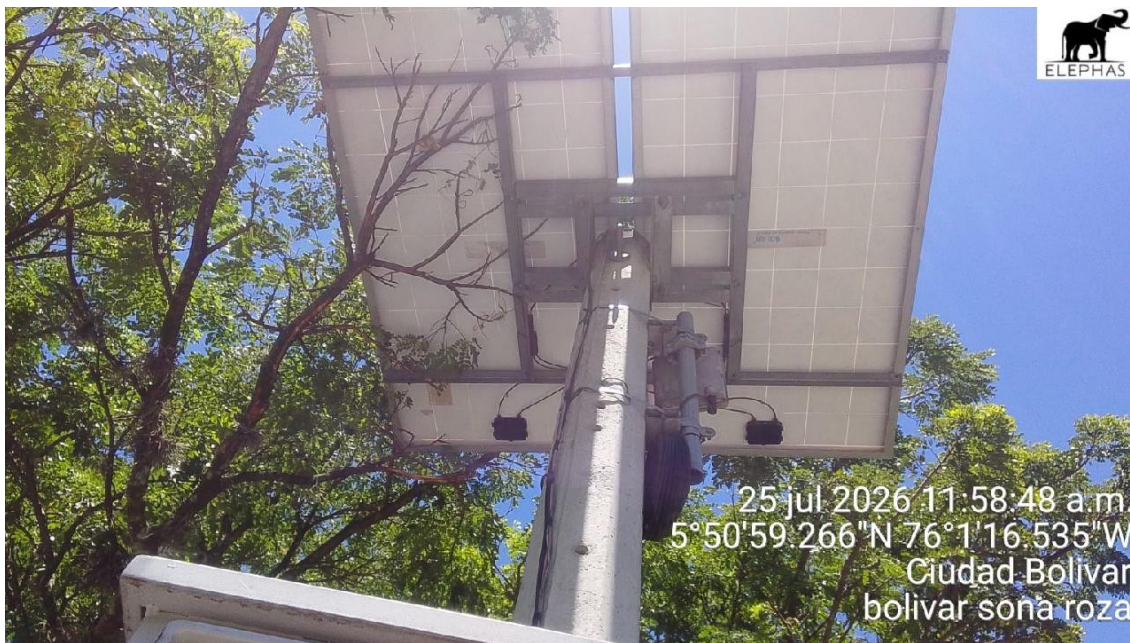
BUENO

Requiere Gabinete Metálico:

No
