**FICHA TÉCNICA DIAGNÓSTICO  
MANTENIMIENTO  
Proyecto Tasa de Seguridad**

| Contrato disponible | 166_2026 |

| Dirección del punto / sector | Carrera 48 50 14-14, La Carmina, Ciudad Bolívar, Antioquia |

| Información Ubicación CCTV | PVV 4 Calle 50-48 |

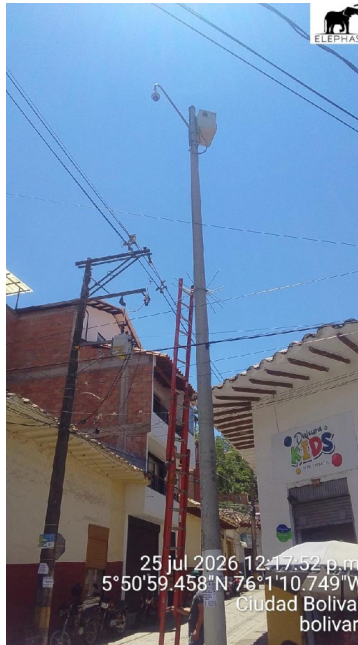
Estado en el que se encuentra el anclaje:

BUENO

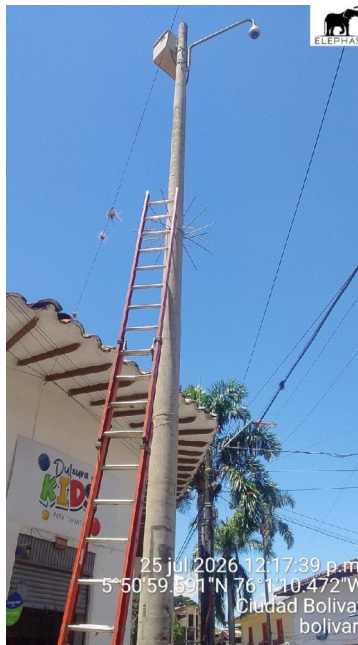
BUENO

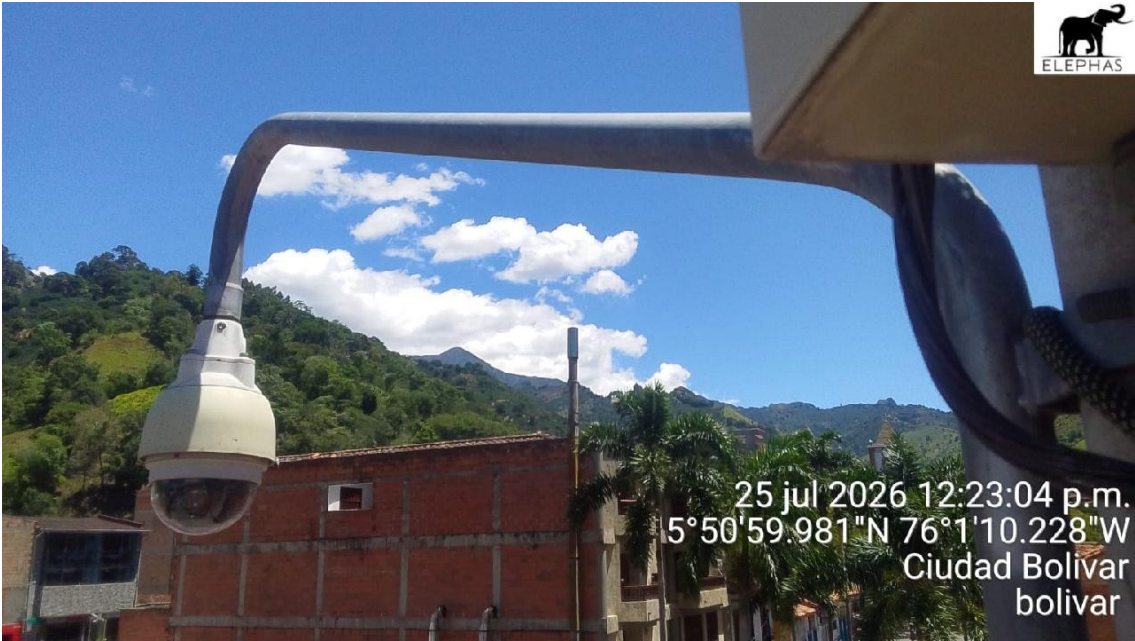
| Estado Brazo de Soporte: | BUENO |

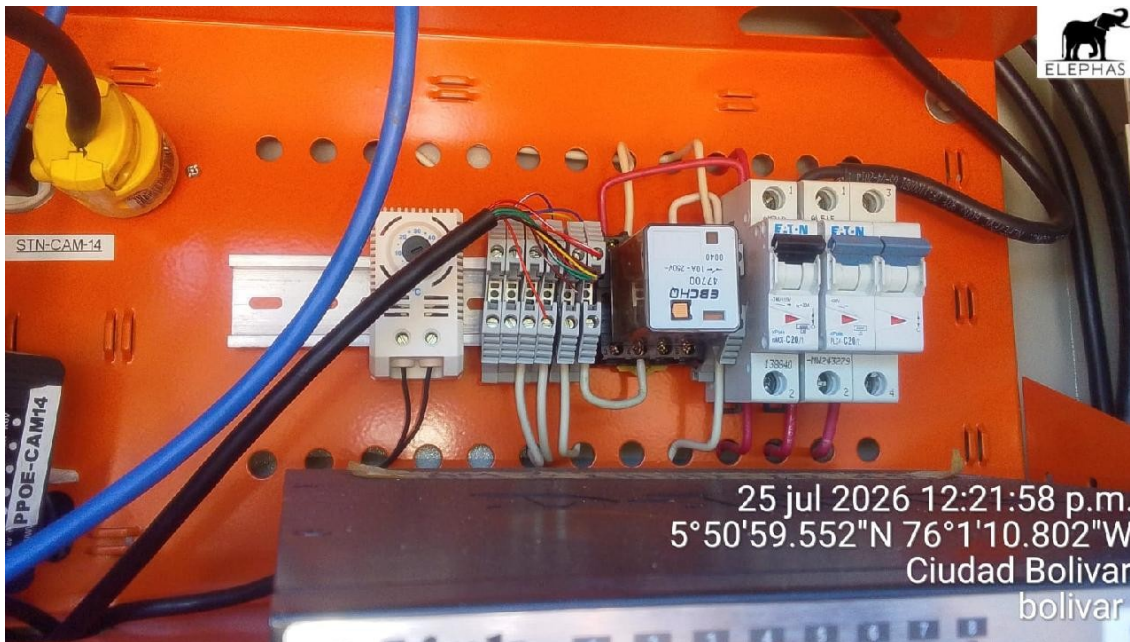
Foto Cables

| Estado Cables: | BUENO |

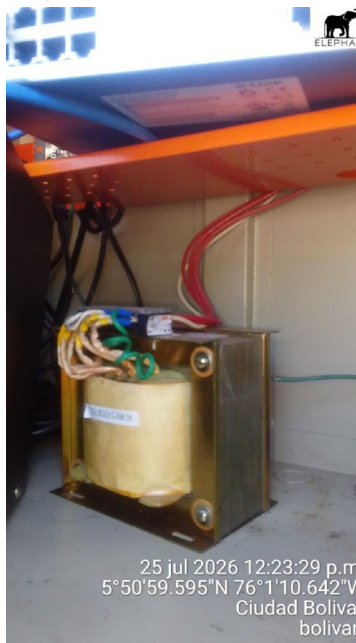
Foto Transformador Reductor

| Estado Transformador Reductor: | BUENO |

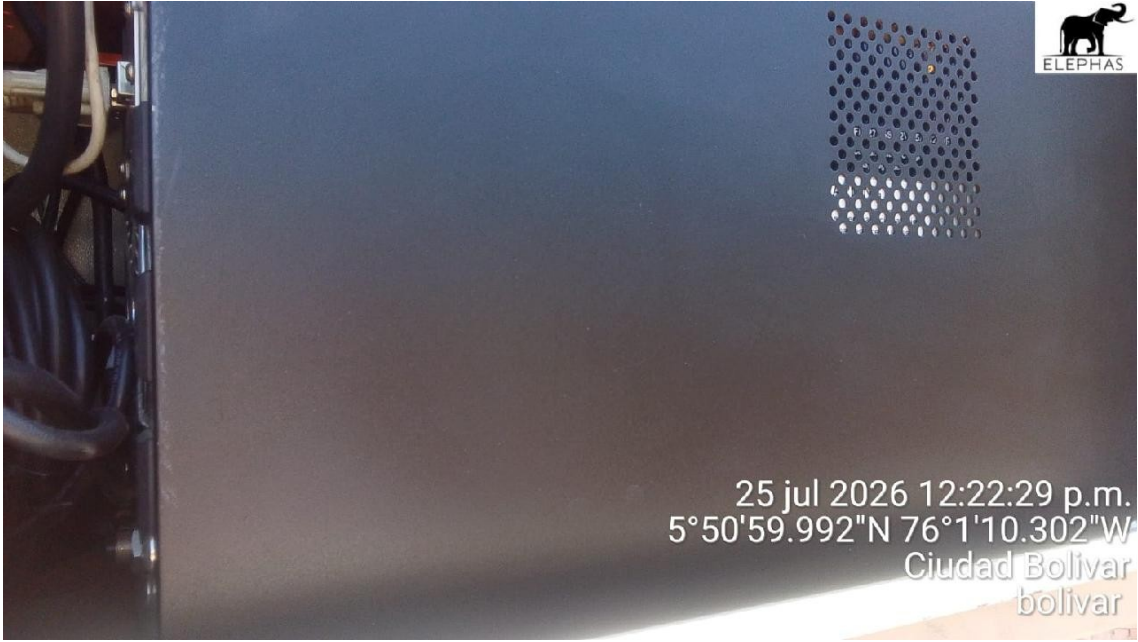
| Foto UPS | |

| Estado UPS: | MALO |
| Observaciones UPS: | La UPS se encuentra quemada |

| Requiere UPS: | SI |
| Tipo de UPS requerida: | UPS_1_5 |

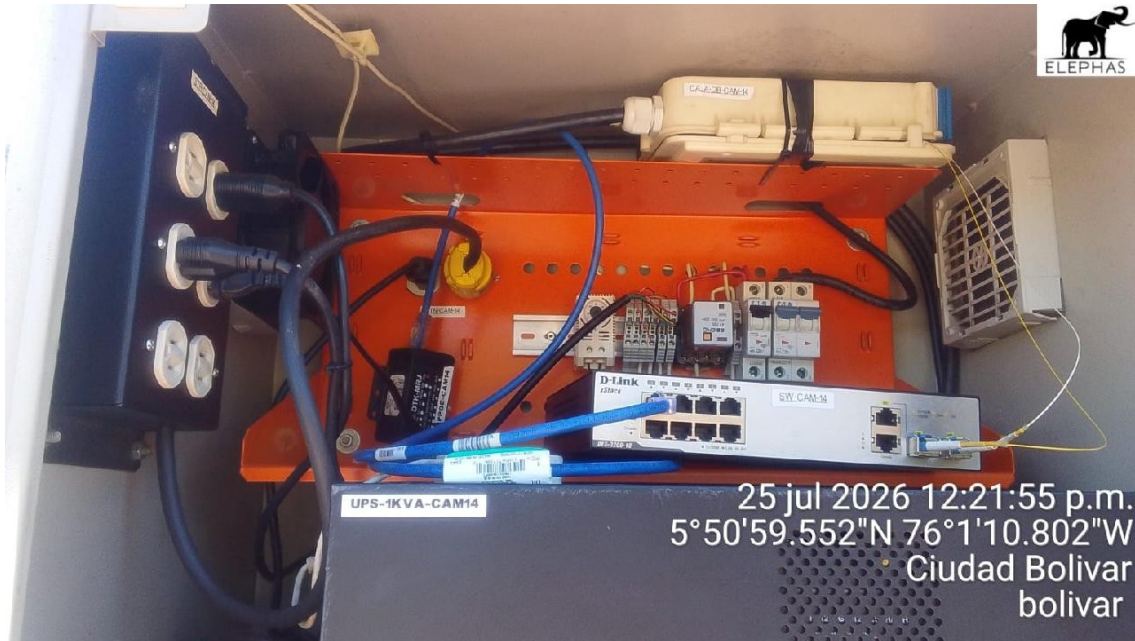
Foto Toma 125 V

| Estado Toma 125 V: | BUENO |

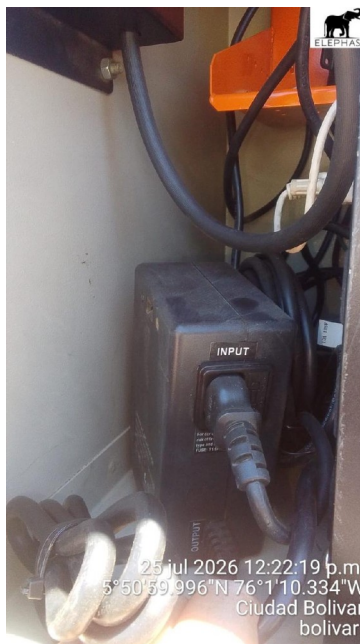
| Estado Inyector PoE: | BUENO |

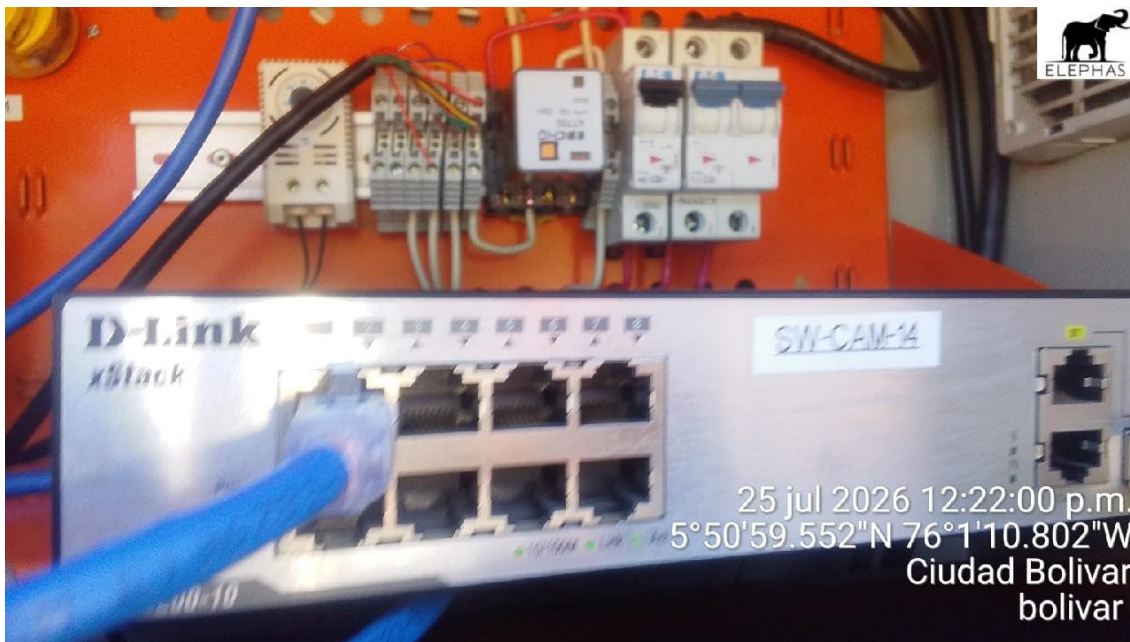
| Estado Switch: | BUENO |

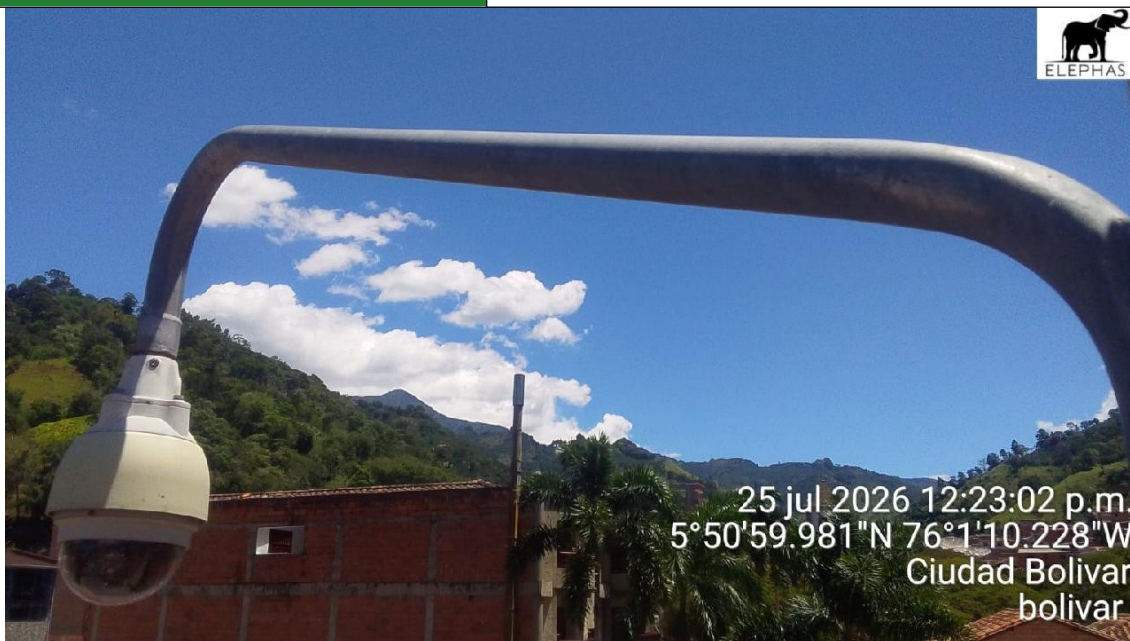
| Estado de la cámara | BUENO |
