**FICHA TÉCNICA DIAGNÓSTICO  
MANTENIMIENTO  
Proyecto Tasa de Seguridad**

| Dirección del punto / sector | Calle 49, La Carmina, Ciudad Bolívar, Antioquia |

| Información Ubicación CCTV | PVV 5 El Poker |

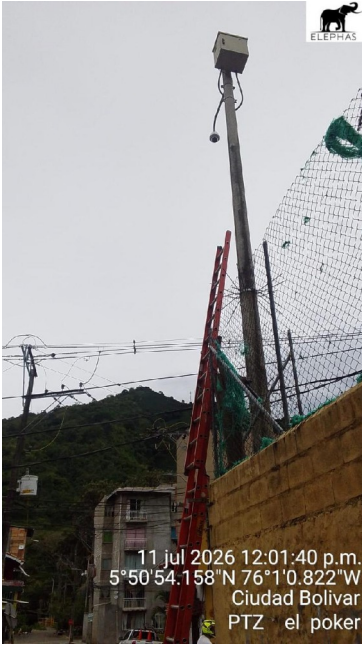
| Estado en el que se encuentra el anclaje: | | BUENO |

| Requiere Cambio de anclaje: | | NO |

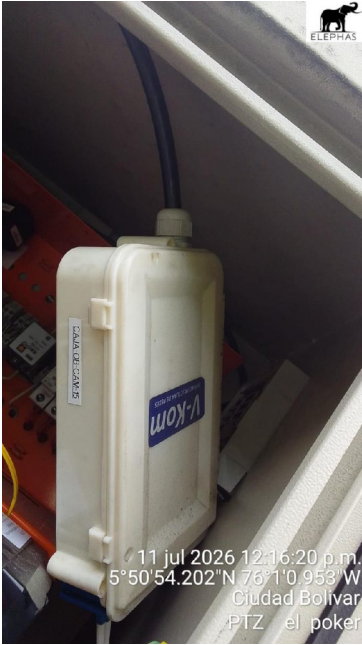
| Existe Gabinete Metálico: | | BUENO |

| Requiere Gabinete Metálico: | | No |

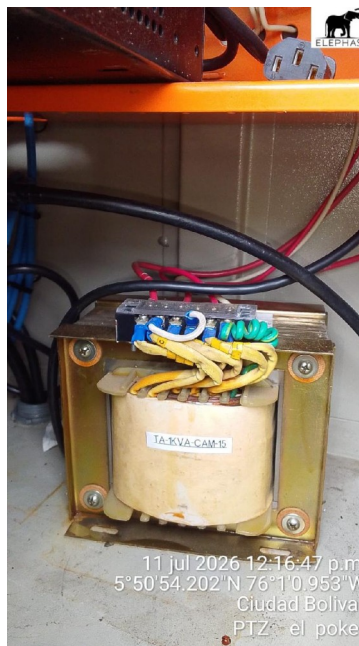
Foto Transformador Reductor

| Estado Transformador Reductor: | BUENO |

| Requiere Transformador Reductor: | NO |

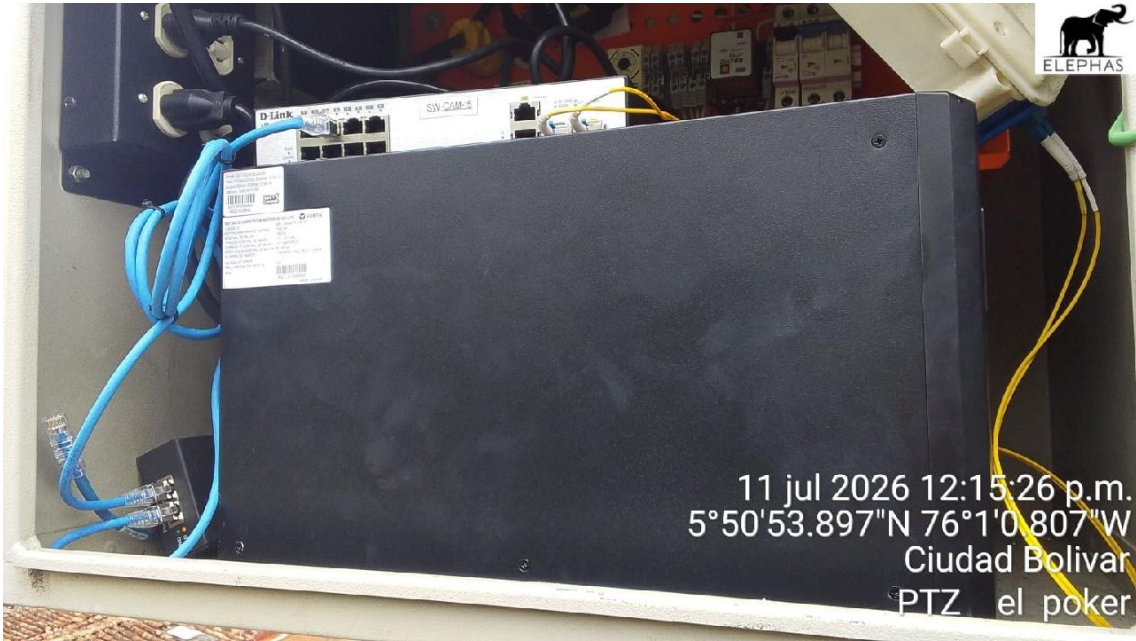
| Foto UPS | |

| Estado UPS: | BUENO |

| Requiere UPS: | NO |
