**FICHA TÉCNICA DIAGNÓSTICO  
MANTENIMIENTO  
Proyecto Tasa de Seguridad**

| Fecha diagnóstico | 08/08/2026 |

| Información Ubicación CCTV | PVV 10 Guayacanaes |

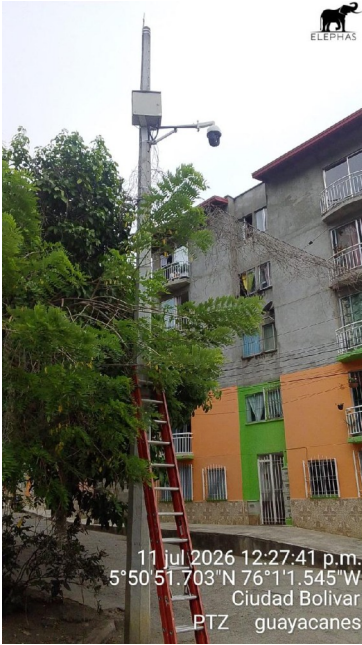
| Estado en el que se encuentra el anclaje: | | BUENO |
| <p>11 jul 2026 12:27:41 p.m.<br/>5°50'51.703"N 76°1'1.545"W<br/>Ciudad Bolívar<br/>PTZ guayacanes</p> | | |

| Requiere Cambio de anclaje: | | NO |

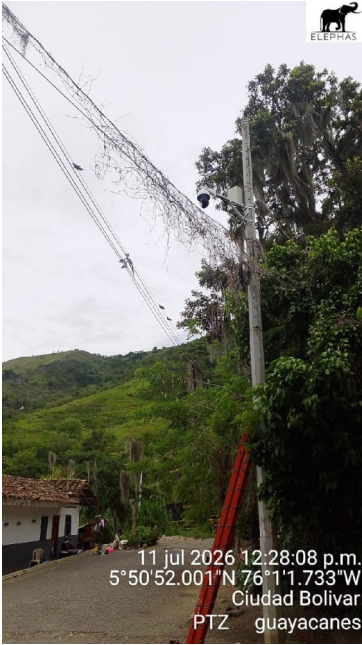
| Existe Gabinete Metálico: | | MALO |
| <p>11 jul 2026 12:28:08 p.m.<br/>5°50'52.001"N 76°1'1.733"W<br/>Ciudad Bolívar<br/>PTZ guayacanes</p> | | |
| Observaciones Gabinete: | | El Gabinete actual no cumple con el espacio suficiente para montar los |

| ✂ ACTIVIDAD EXTRA | |
|---|---|
| Descripción de la actividad | ADQUISICION GABINETES DE POSTE/FACHADA, min 11U |
| Justificación | El Gabinete actual no cumple con el espacio suficiente para montar los equipos de manera funcional y organizada |
| Descripción de la actividad | INSTALACIÓN GABINETES DE POSTE/FACHADA, min 11U |
