# FICHA TÉCNICA DIAGNÓSTICO MANTENIMIENTO Proyecto Tasa de Seguridad

| Contrato disponible | 166_2026 |

| Dirección del punto / sector | Carrera 46A, La Carmina, Ciudad Bolívar, Antioquia |

| Información Ubicación CCTV | PVV 12 Estación Plaza |

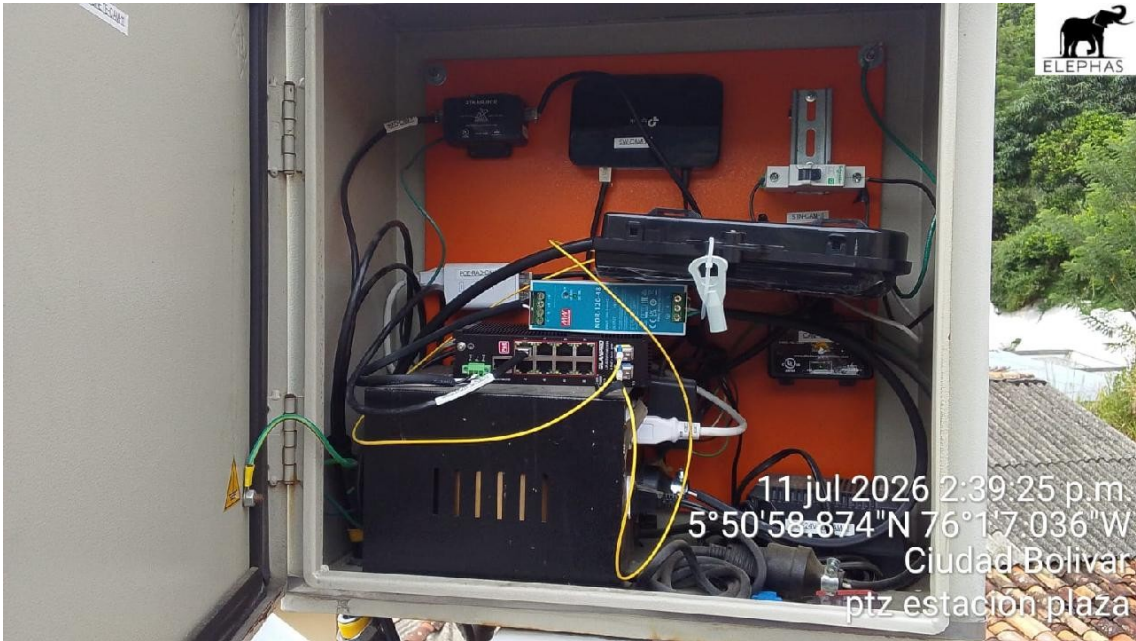
| Existe Gabinete Metálico: | | REGULAR |
| Observaciones Gabinete: | | El Gabinete actual no cumple con el espacio suficiente para montar los |

| Ingrese observaciones generales y detalles identificados en el proceso de diagnostico | El punto se encuentra operativo, el gabinete es muy pequeño para albergar la UPS y organización de los cables internos |

| Requiere Gabinete Metálico: | | No |

| ✂ ACTIVIDAD EXTRA | |
|---|---|
| Justificación | El Gabinete actual no cumple con el espacio suficiente para montar los equipos de manera funcional y organizada |

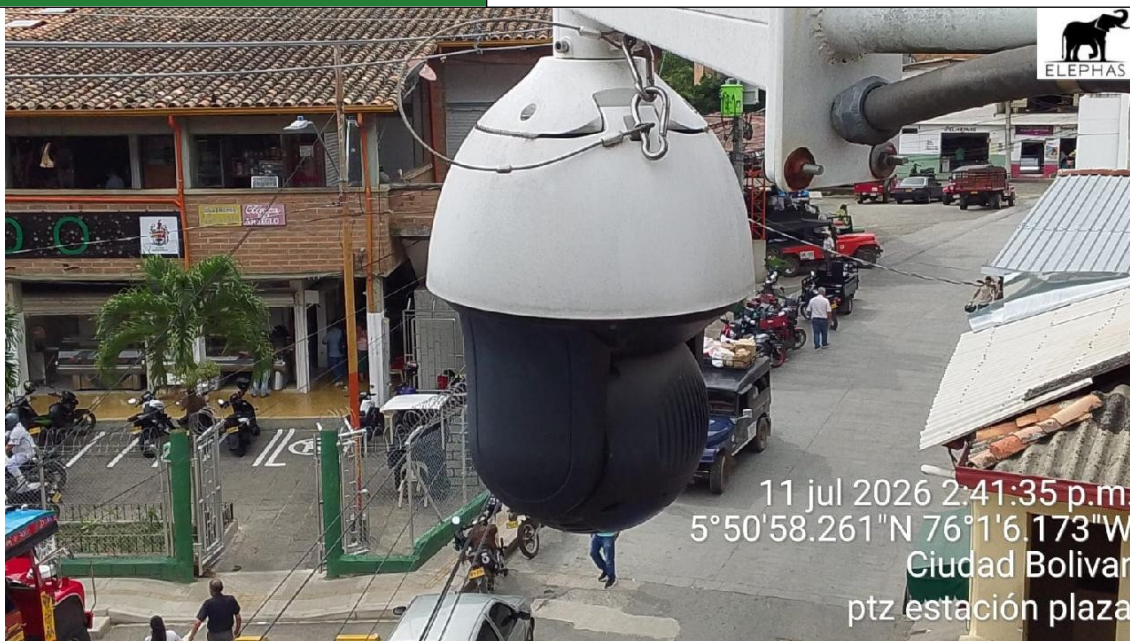
| Tipo de cámara | PTZ |
| Estado de la cámara | BUENO |

| ¿Requiere Cámara? | NO |
