# FICHA TÉCNICA DIAGNÓSTICO MANTENIMIENTO Proyecto Tasa de Seguridad

| Dirección del punto / sector | Carrera 51 51 09-09, Manzanillo, Ciudad Bolívar, Antioquia |

| El mantenimiento tiene relacion con cual componente: | CCTV |
| Información Ubicación CCTV | PVV 17 Alcaldía |

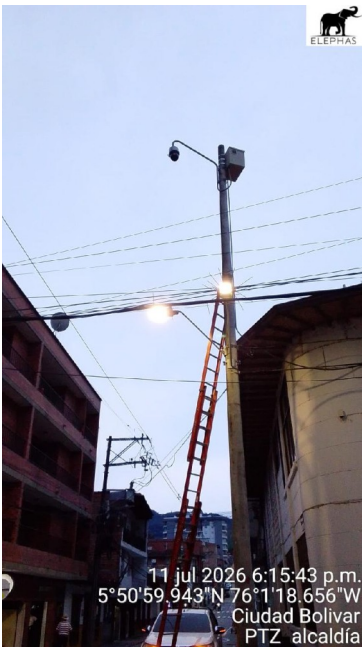
| Estado en el que se encuentra el anclaje: | | BUENO |

| Requiere Cambio de anclaje: | | NO |

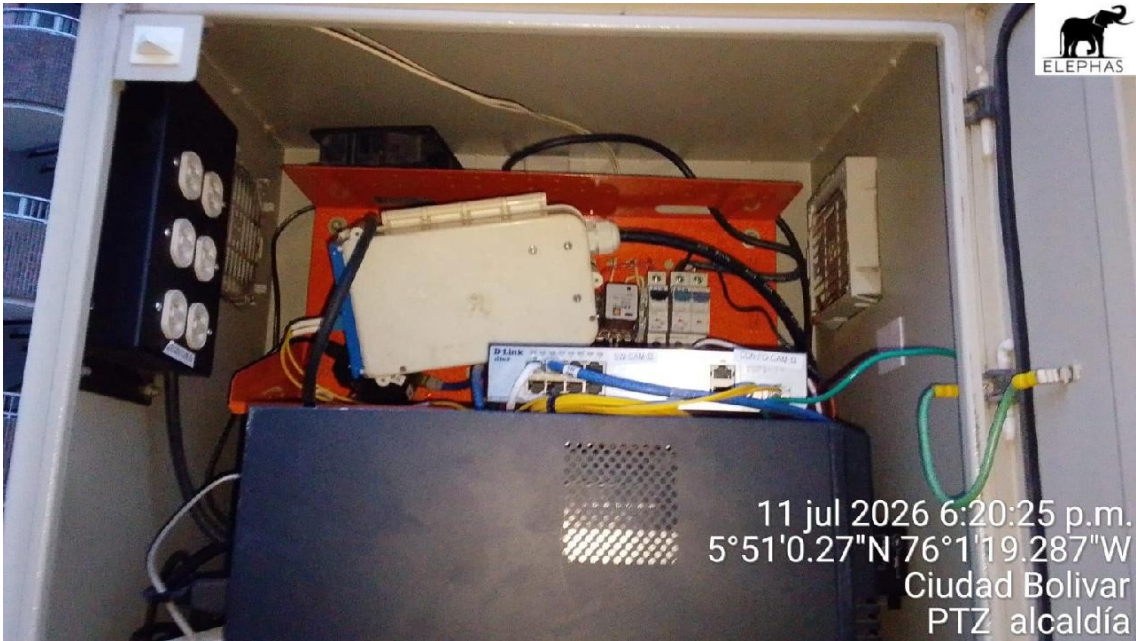
| Existe Gabinete Metálico: | | BUENO |

| Requiere Gabinete Metálico: | | No |

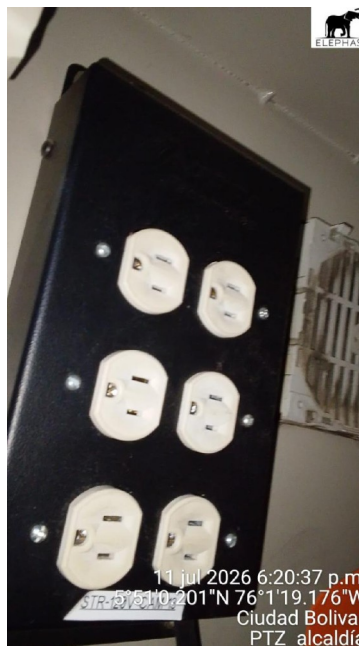
Foto Toma 125 V

| Estado Toma 125 V: | BUENO |

| Requiere Toma 125 V: | NO |
