**FICHA TÉCNICA DIAGNÓSTICO  
MANTENIMIENTO  
Proyecto Tasa de Seguridad**

| El mantenimiento tiene relacion con cual componente: | CCTV |
| Información Ubicación CCTV | PVV 13 Las Palmas |

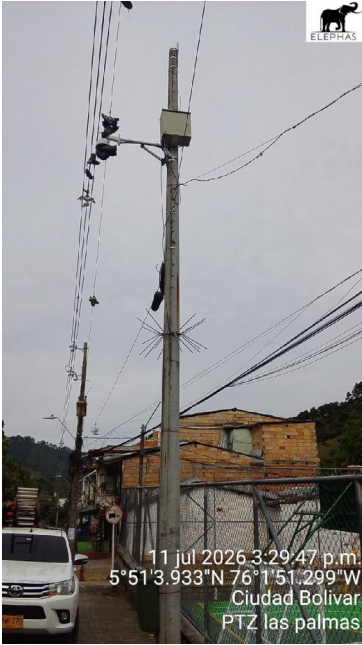
| Estado en el que se encuentra el anclaje: | | BUENO |

| Requiere Cambio de anclaje: | | NO |

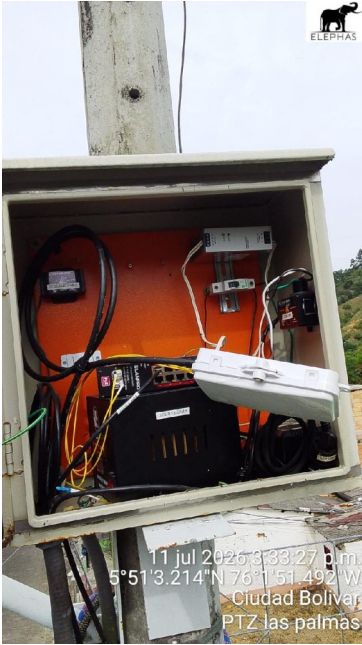
| Existe Gabinete Metálico: | | REGULAR |
| Observaciones Gabinete: | | El Gabinete actual no cumple con el espacio suficiente para montar los |

| ✂ ACTIVIDAD EXTRA | |
|---|---|
| Descripción de la actividad | ADQUISICION GABINETES DE POSTE/FACHADA, min 11U |
| Descripción de la actividad | INSTALACIÓN GABINETES DE POSTE/FACHADA, min 11U |

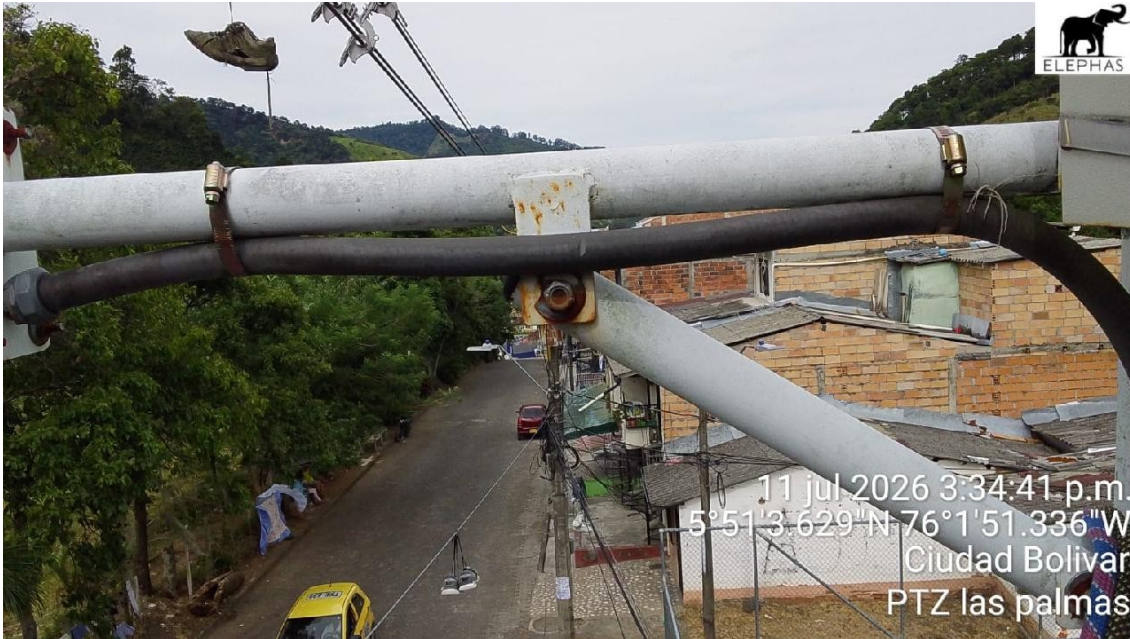
| Estado Brazo de Soporte: | BUENO |

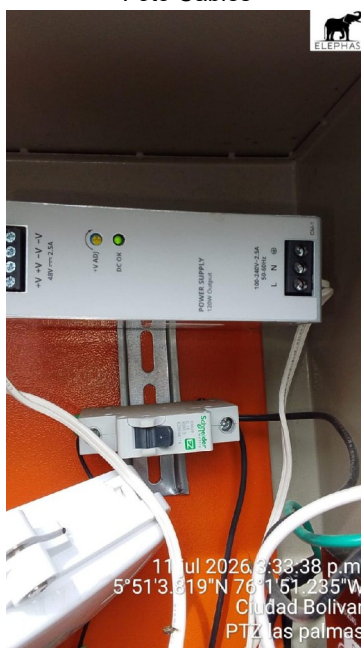
Foto Cables

| Estado Cables: | BUENO |

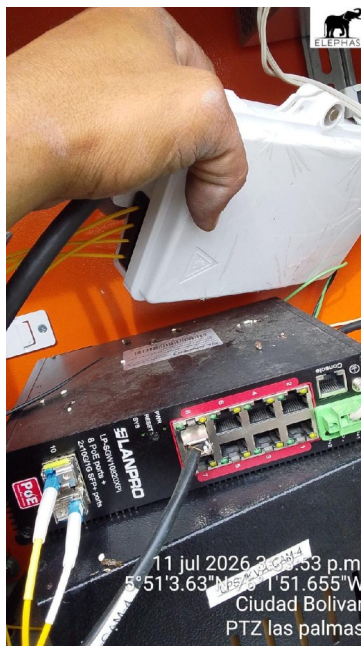
| 🌐 FIBRA ÓPTICA MONOMODO 24 HILOS | |
|---|---|
| Estado Switch: | BUENO |

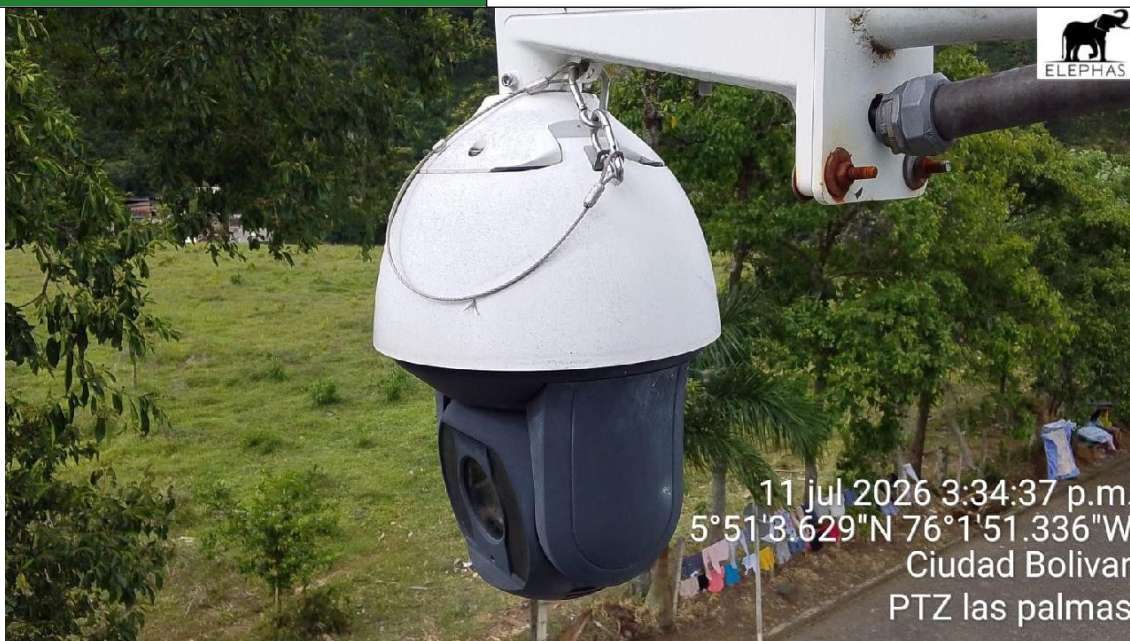
| Tipo de cámara | PTZ |
| Estado de la cámara | BUENO |
