**FICHA TÉCNICA DIAGNÓSTICO  
MANTENIMIENTO  
Proyecto Tasa de Seguridad**

| El mantenimiento tiene relacion con cual componente: | CCTV |
| Información Ubicación CCTV | PVV 15 La Cumbre |

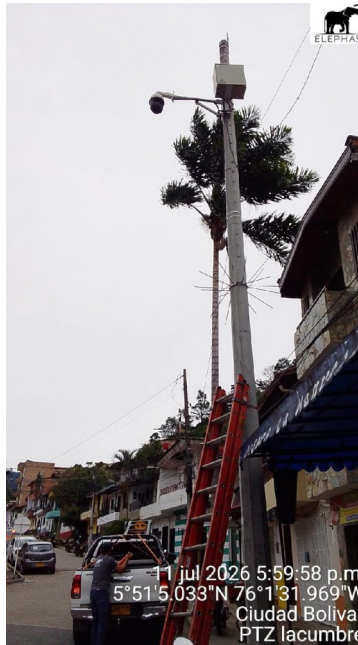
Estado en el que se encuentra el anclaje:

BUENO

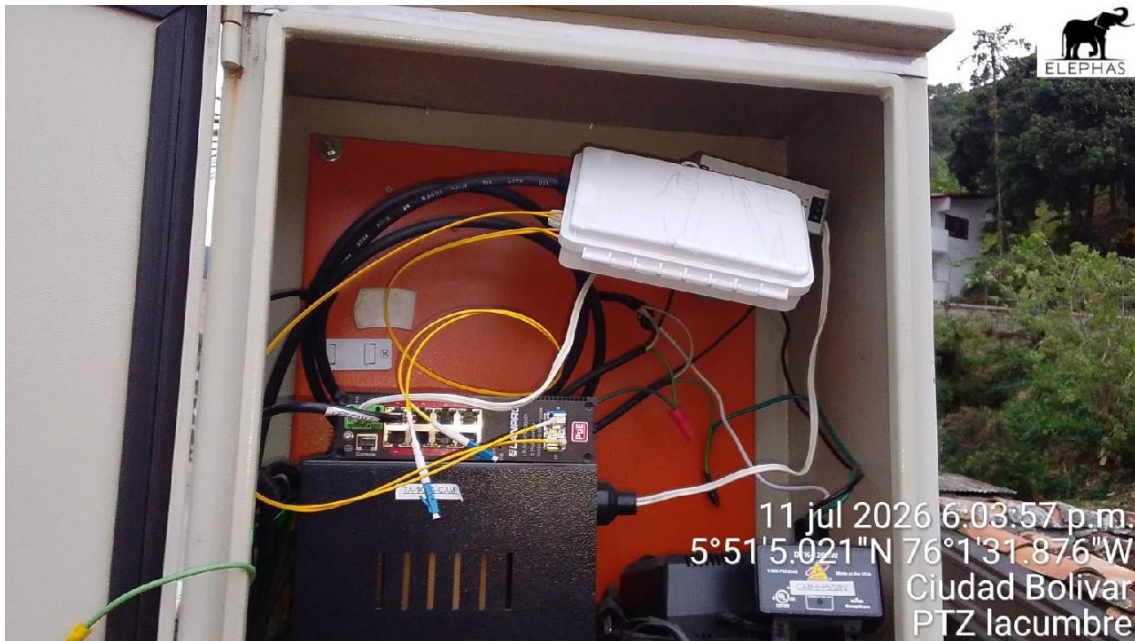
GABINETE METÁLICO

Existe Gabinete Metálico:

REGULAR

Observaciones Gabinete:

El Gabinete actual no cumple con el espacio suficiente para montar los

| Ingrese observaciones generales y detalles identificados en el proceso de diagnostico | El punto se encuentra operativo, el gabinete es muy pequeño para albergar la UPS y organización de los cables internos |

| 🔧 ACTIVIDAD EXTRA | |
|---|---|
| Descripción de la actividad | ADQUISICION GABINETES DE POSTE/FACHADA, min 11U |
| Descripción de la actividad | INSTALACIÓN GABINETES DE POSTE/FACHADA, min 11U |

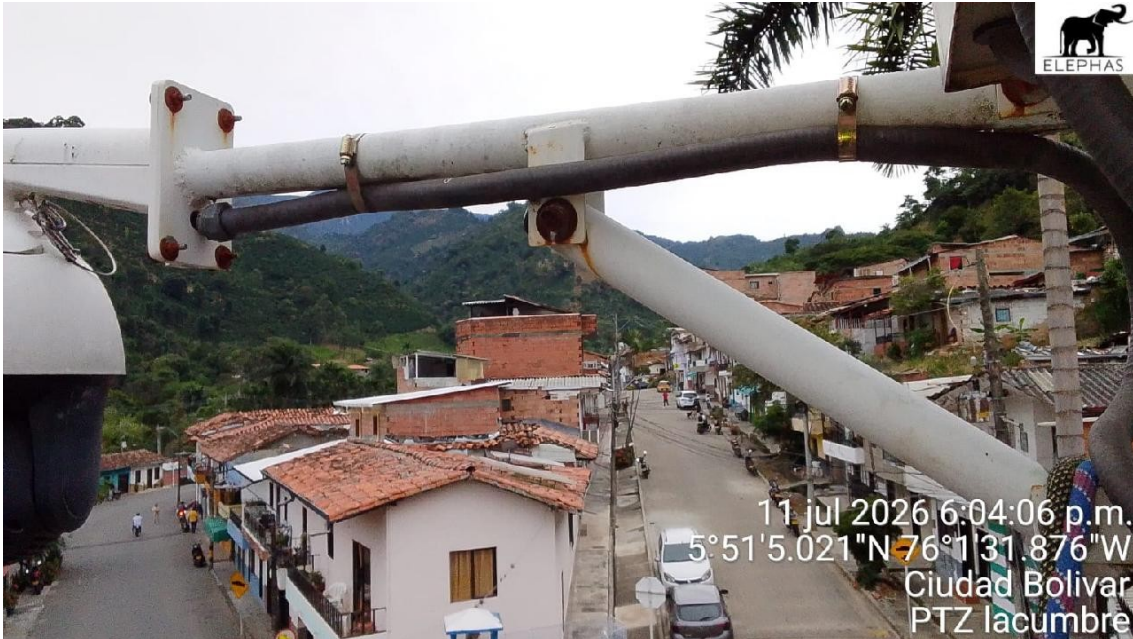
### BRAZO DE SOPORTE

| Estado Brazo de Soporte: | BUENO |

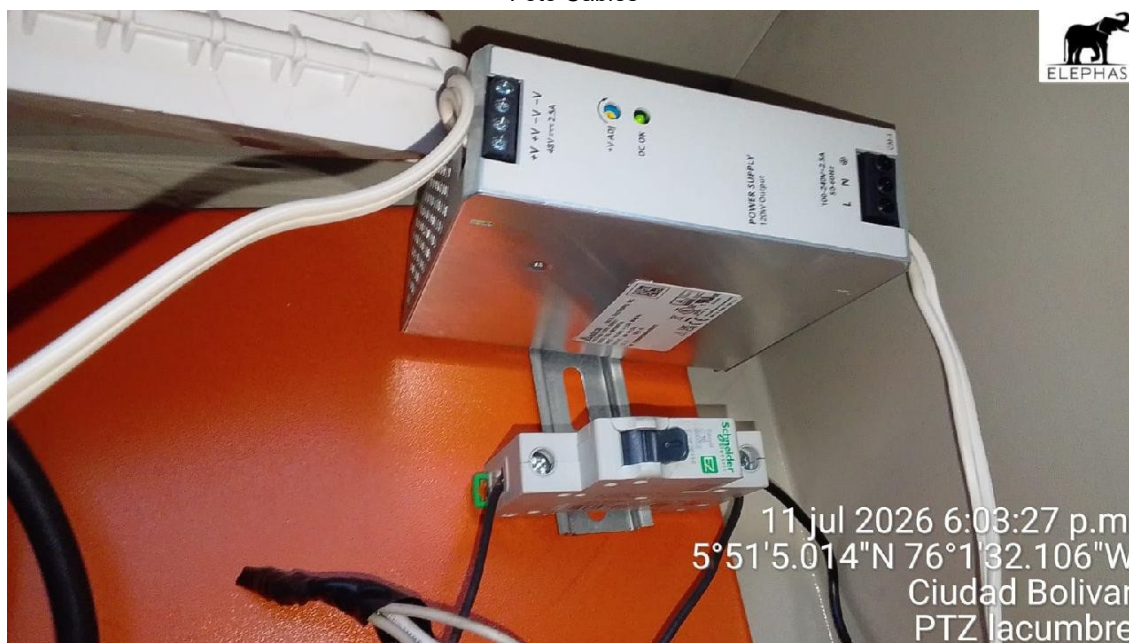
Foto Cables

| Estado Cables: | BUENO |

11 jul 2026 6:03:27 p.m.  
5°51'5.014"N 76°1'32.106"W  
Ciudad Bolívar  
PTZ lacumbre

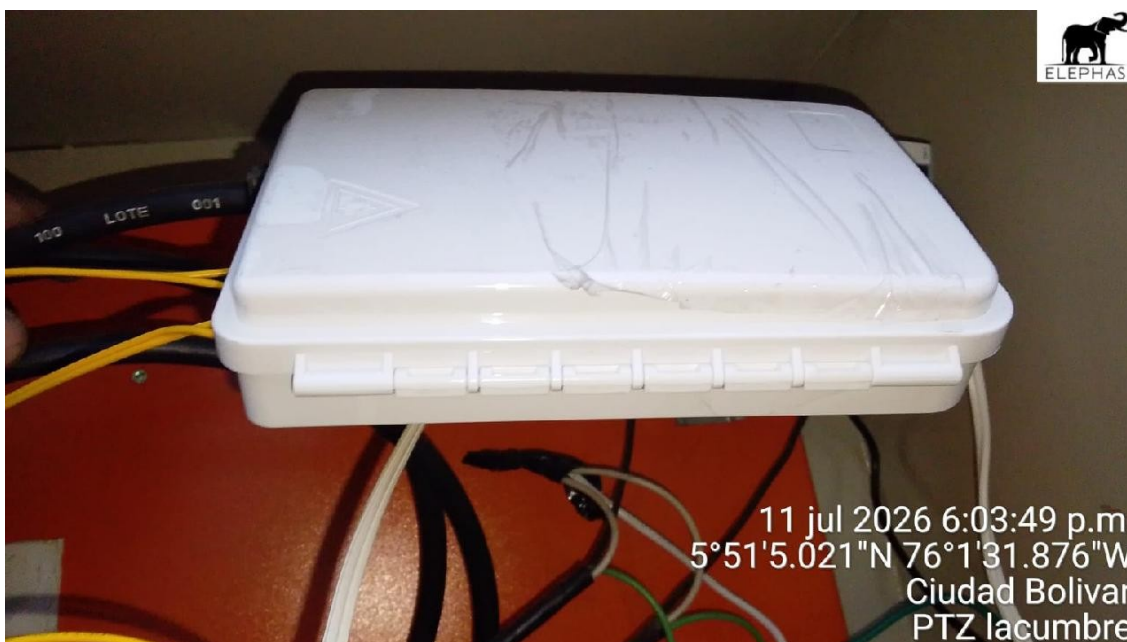
| 🌐 FIBRA ÓPTICA MONOMODO 24 HILOS | |

| 🌐 FIBRA ÓPTICA MONOMODO 24 HILOS | |
|---|---|
| Estado Fibra Óptica: | BUENO |

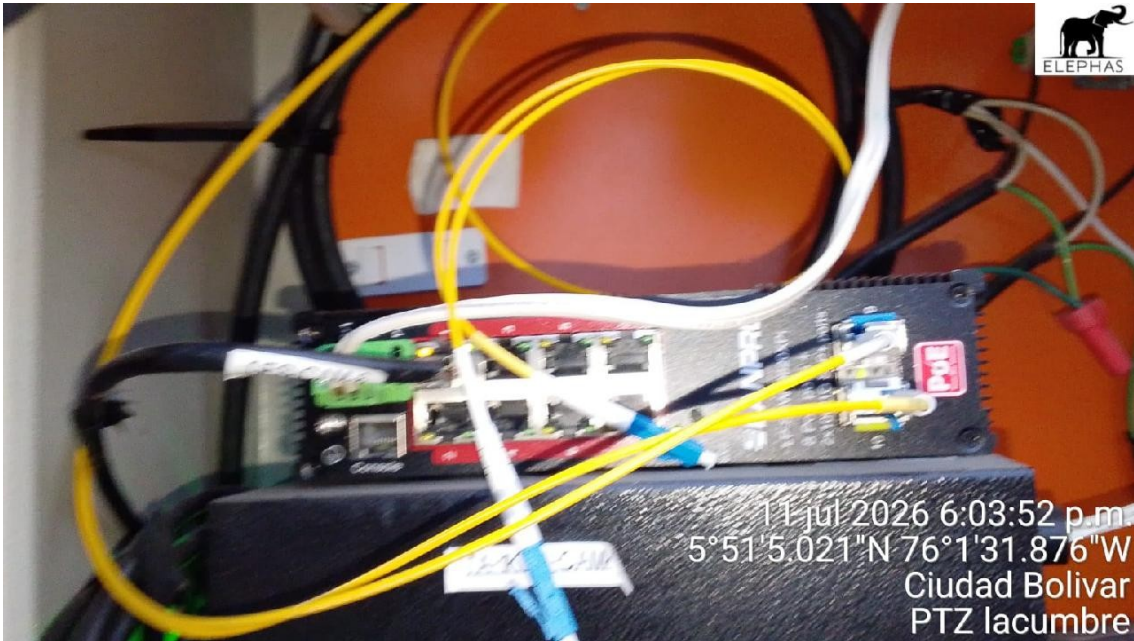
| | SWITCH |

| Estado Switch: | BUENO |

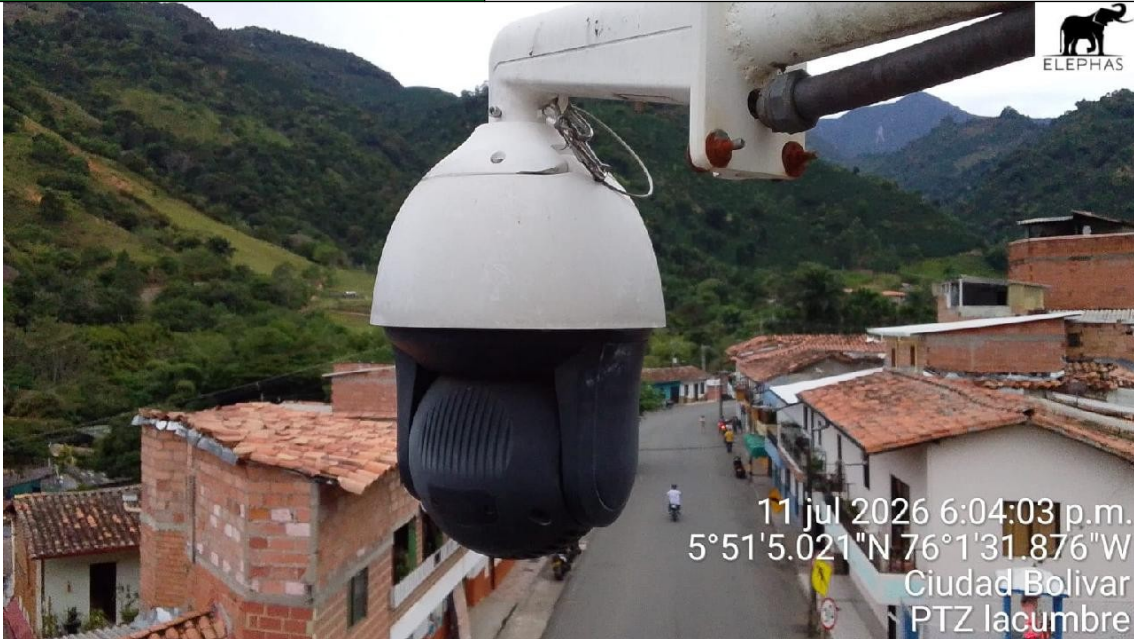
| | CÁMARA EXISTENTE 1 |

| Tipo de cámara | PTZ |
| Estado de la cámara | BUENO |
