**FICHA TÉCNICA DIAGNÓSTICO  
MANTENIMIENTO  
Proyecto Tasa de Seguridad**

| Dirección del punto / sector | Carrera 65, Manzanillo, Ciudad Bolívar, Antioquia |

| Información Ubicación CCTV | PVV 16 Pio XII |

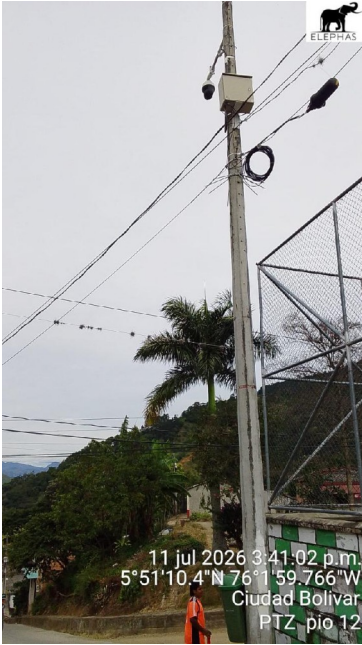
| Estado en el que se encuentra el anclaje: | | BUENO |
| <p>11 jul 2026 3:41:02 p.m.<br/>5°51'10.4"N 76°1'59.766"W<br/>Ciudad Bolívar<br/>PTZ pio 12</p> | | |

| Requiere Cambio de anclaje: | | NO |

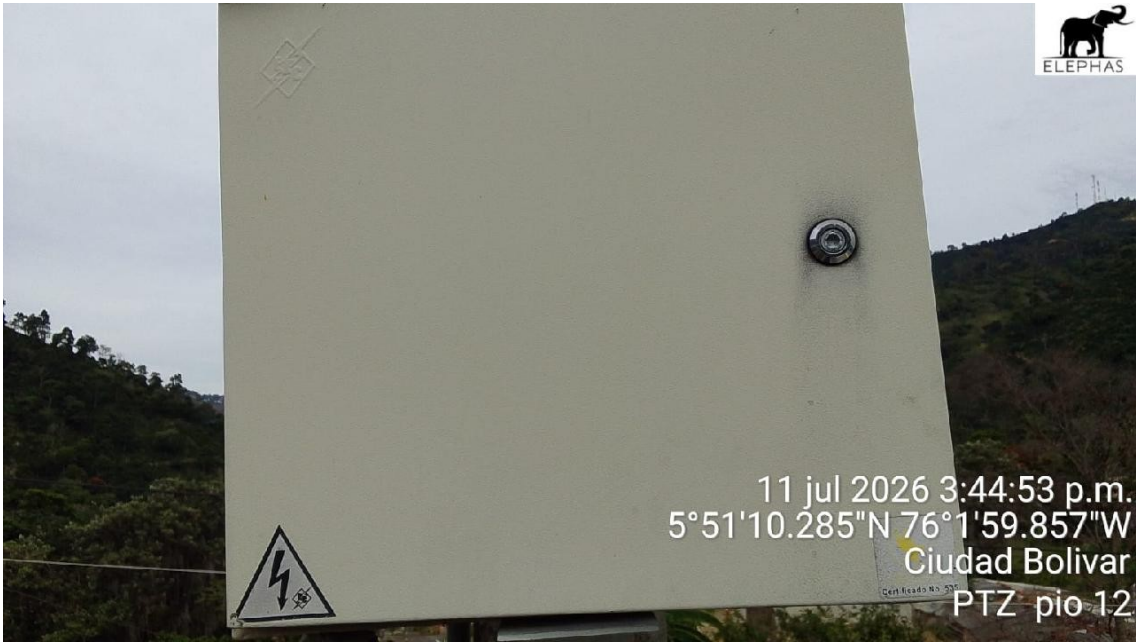
| Existe Gabinete Metálico: | | BUENO |
| <p>11 jul 2026 3:44:53 p.m.<br/>5°51'10.285"N 76°1'59.857"W<br/>Ciudad Bolívar<br/>PTZ pio 12</p> | | |
| Observaciones Gabinete: | | El Gabinete actual no cumple con el espacio suficiente para montar los |

| ACTIVIDAD EXTRA | |
|---|---|
| Justificación | El Gabinete actual no cumple con el espacio suficiente para montar los equipos de manera funcional y organizada |

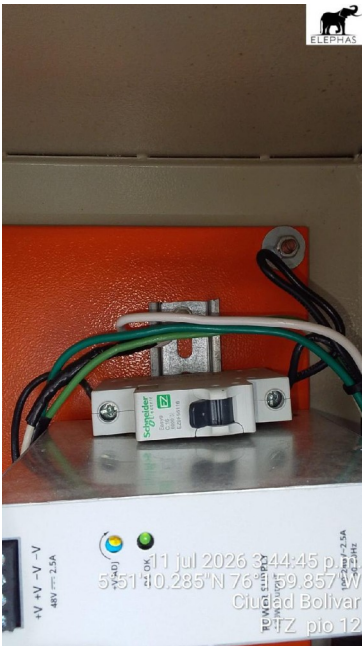
| ACOMETIDA ELÉCTRICA | |
|---|---|
| <p>Foto Cables</p> | |

| ACOMETIDA ELÉCTRICA | |
|---|---|
| Estado Cables: | BUENO |

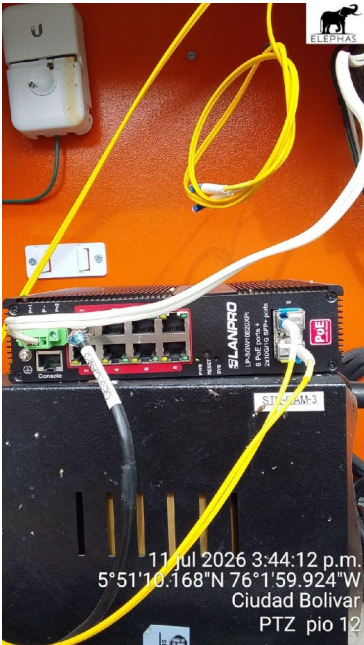
| Estado Switch: | BUENO |

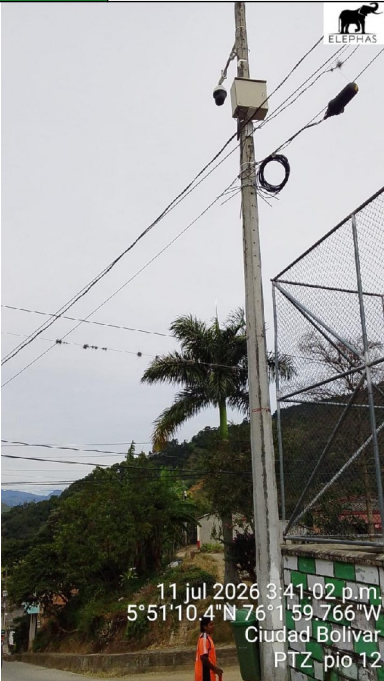
| Tipo de cámara | PTZ |
| Estado de la cámara | BUENO |
