**FICHA TÉCNICA DIAGNÓSTICO  
MANTENIMIENTO  
Proyecto Tasa de Seguridad**

| Contrato disponible | 166_2026 |

| Información Ubicación CCTV | PVV 2 Salida a Quibdo |

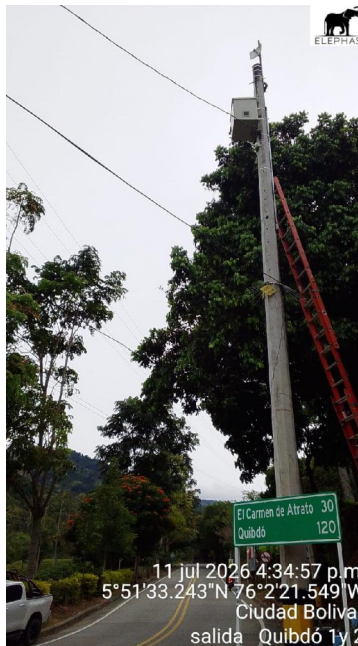
| ANCLAJE | |
|---|---|
| Estado en el que se encuentra el anclaje: | BUENO |

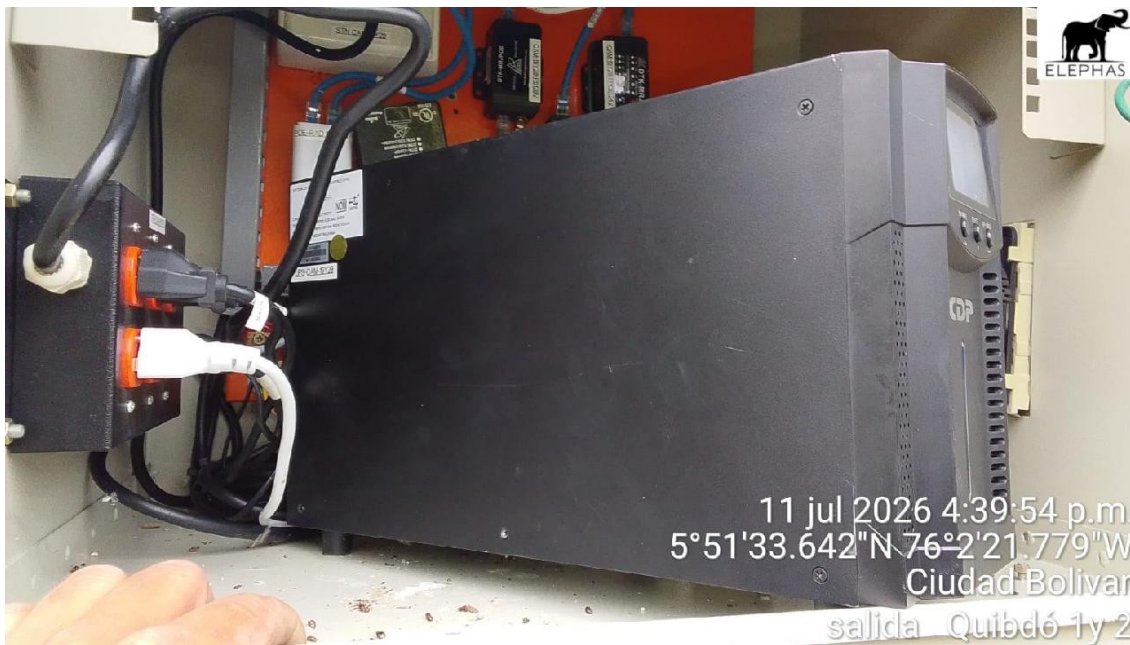
BUENO

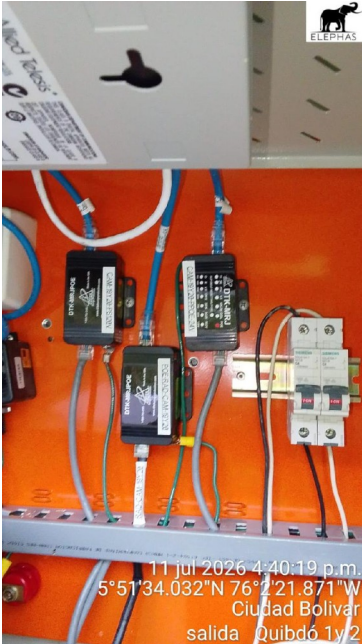
| ACOMETIDA ELÉCTRICA | |
|---|---|
| <div> <div>Foto Breaker</div> <div> 11 jul 2026 4:40:19 p.m.<br/> 5°51'34.032"N 76°22'21.871"W<br/> Ciudad Bolívar<br/> salida Quibdó 1y/2 </div> </div> | |

| ACOMETIDA ELÉCTRICA | |
|---|---|
| Estado Breaker: | BUENO |

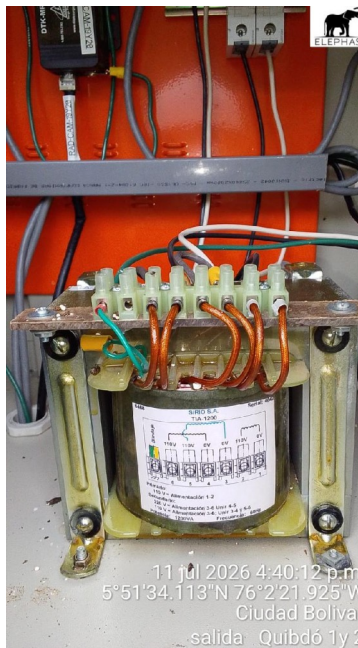
Foto Transformador Reductor

| ACOMETIDA ELÉCTRICA | |
|---|---|
| Estado Transformador Reductor: | BUENO |

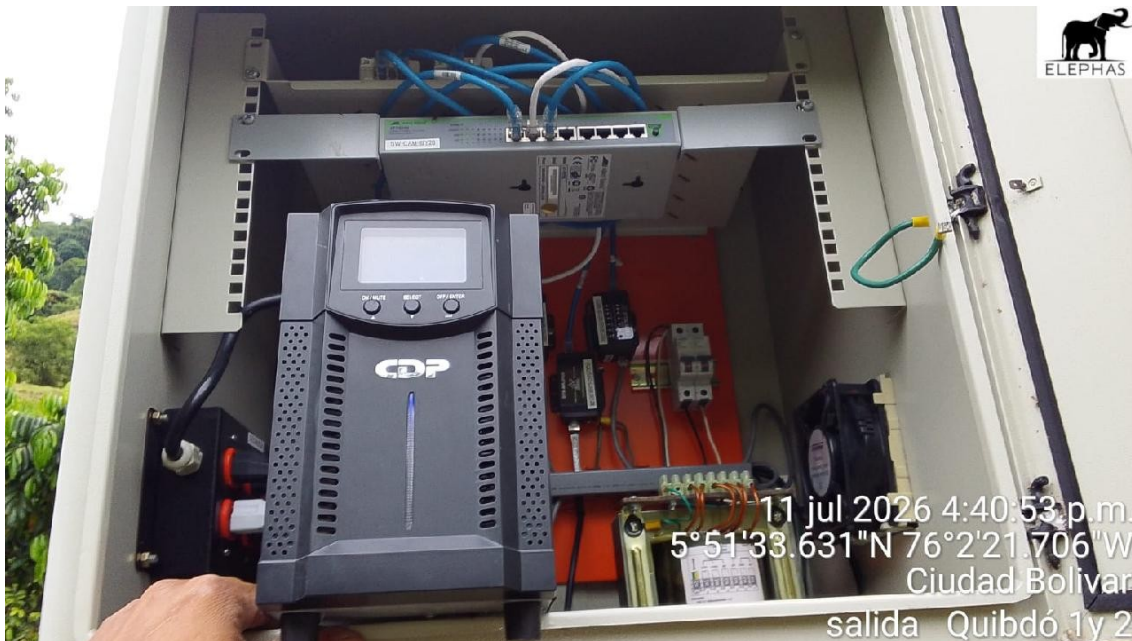
Foto UPS

| Estado UPS: | BUENO |

| Observaciones UPS: | La UPS se encuentra mala |

| Requiere UPS: | SI |
| Tipo de UPS requerida: | UPS_1_5 |

| Ingrese observaciones generales y detalles | EL punto requiere el cambio de la UPS y se requiere el suministro de 1 DPS |

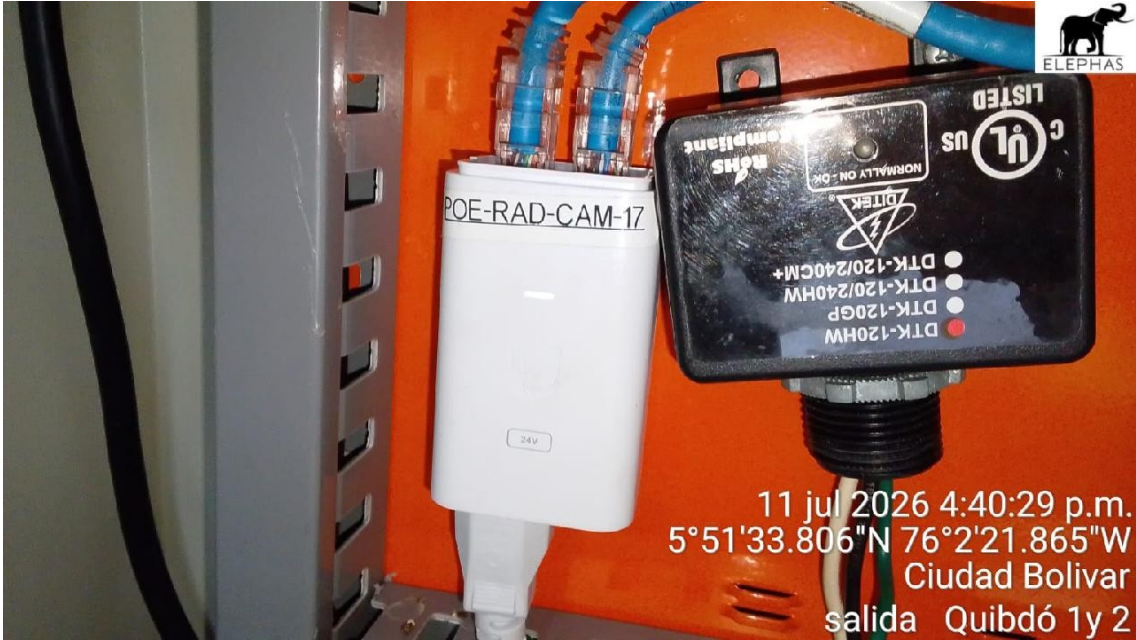
Foto Protección

| Estado Protección: | BUENO |

| Observaciones Protección: | El DPS se encuentra quemado |

| Requiere Protección: | SI |
| Tipo de Protección requerida: | PROTECCION_ELECTRICA |
| Protección eléctrica DPS 40 kA - 150 V (un): | 1 |

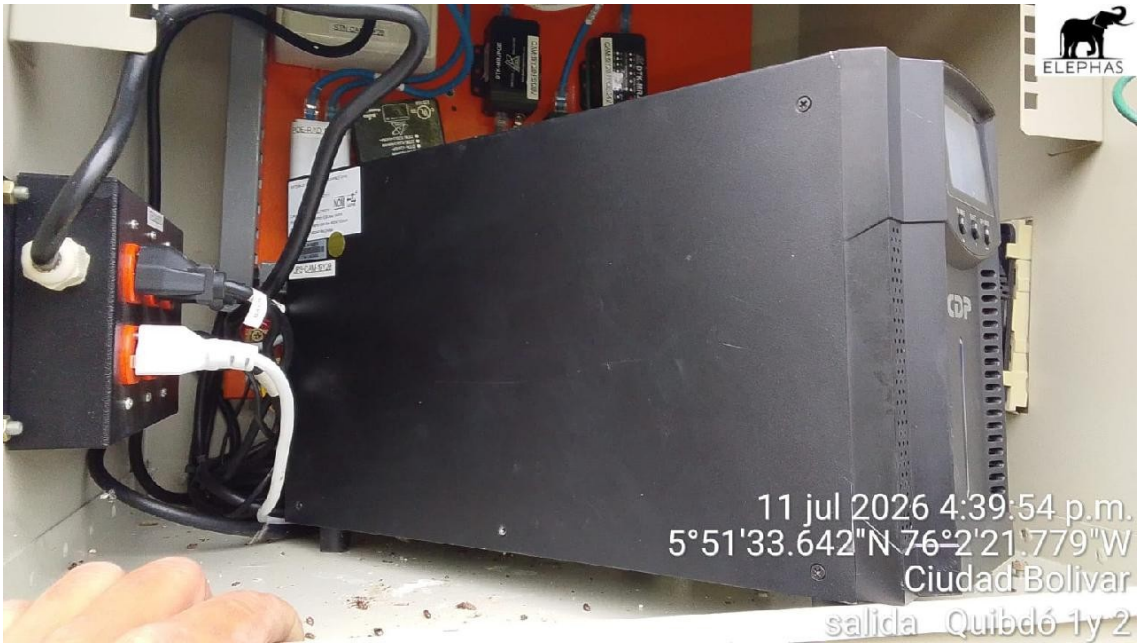
Foto Toma 125 V

| Estado Toma 125 V: | BUENO |

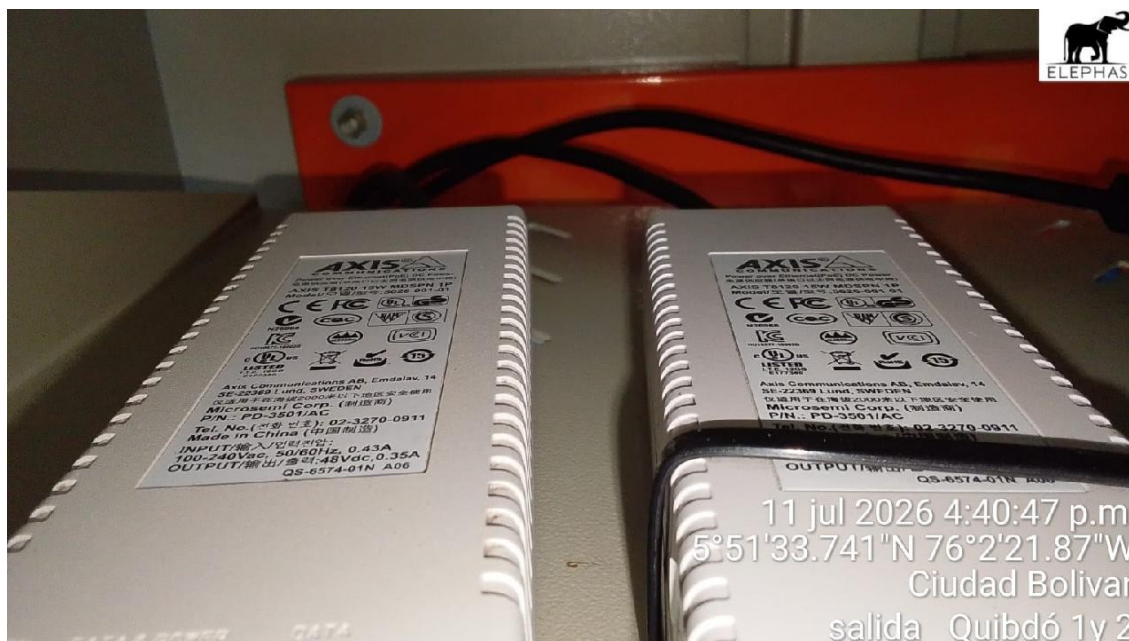
| Existe Inyector PoE: | SI |
| Estado Inyector PoE: | BUENO |

| Requiere Inyector PoE: | NO |

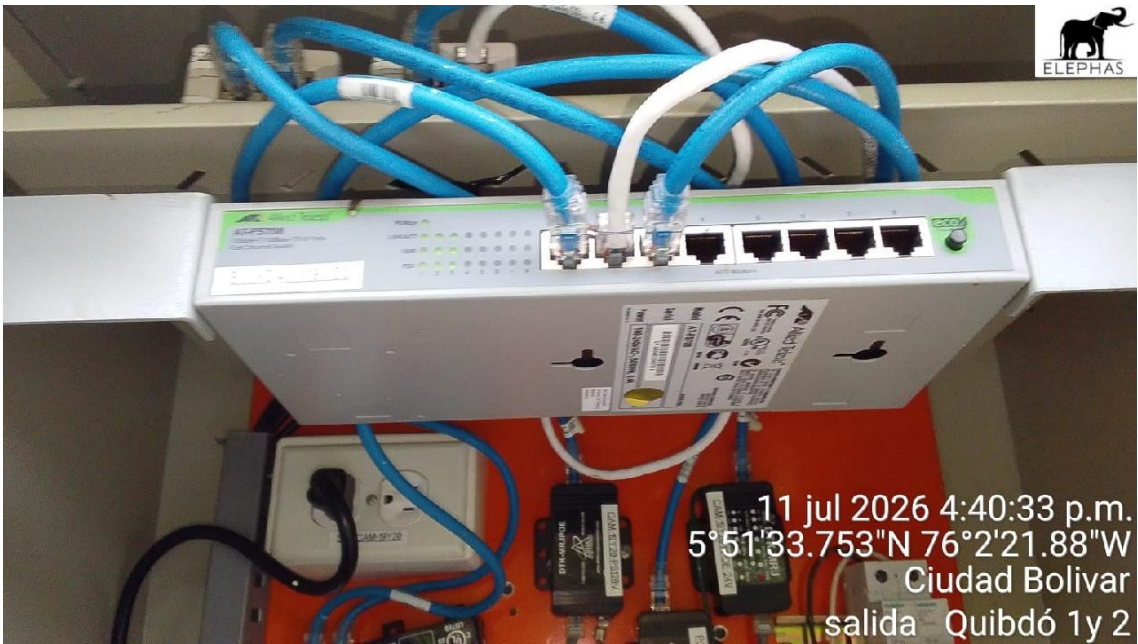
| Existe Switch: | SI |
| Estado Switch: | BUENO |

| Requiere Switch: | NO |

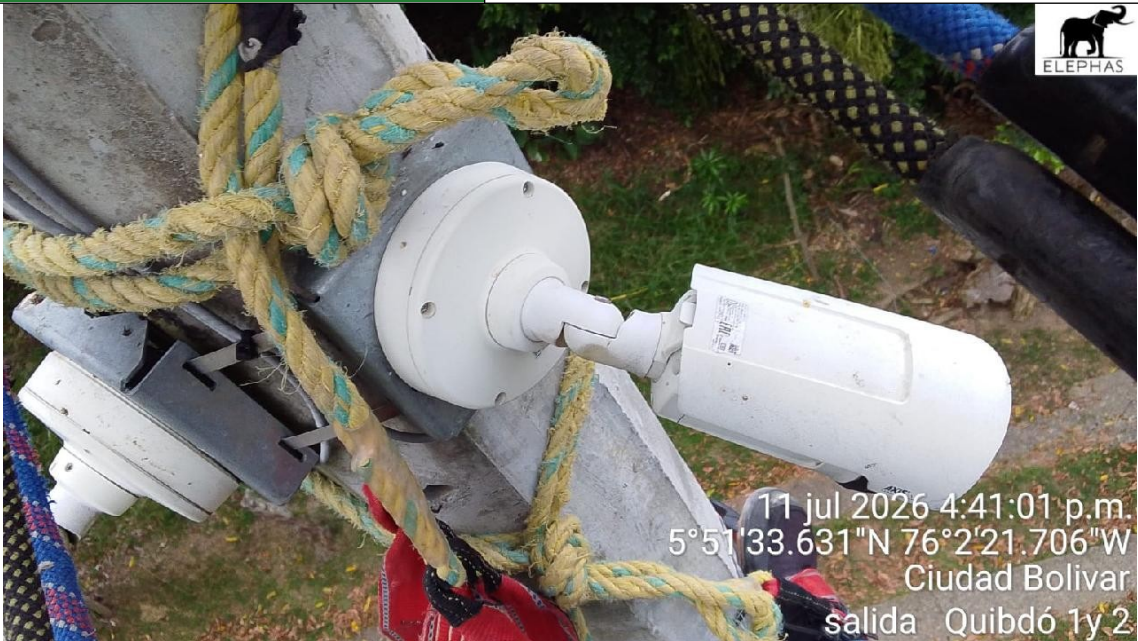
| Tipo de cámara | FIJA |
| Estado de la cámara | BUENO |

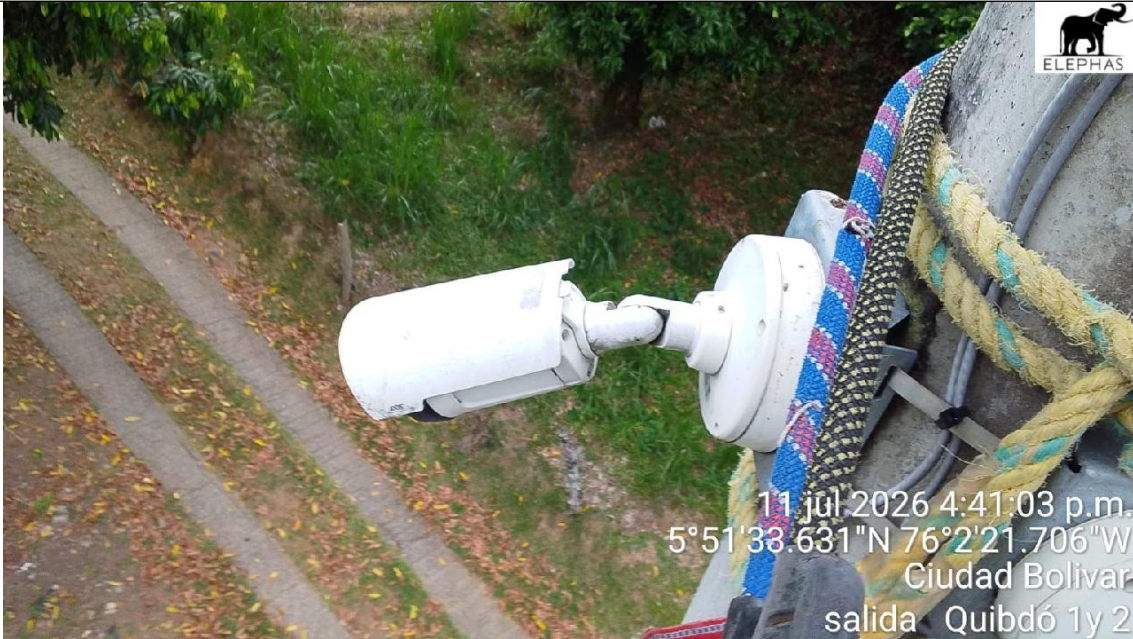
| | CÁMARA EXISTENTE 2 |

| Tipo de cámara | FIJA |
| Estado de la cámara | BUENO |

| ¿Requiere Cámara? | NO |

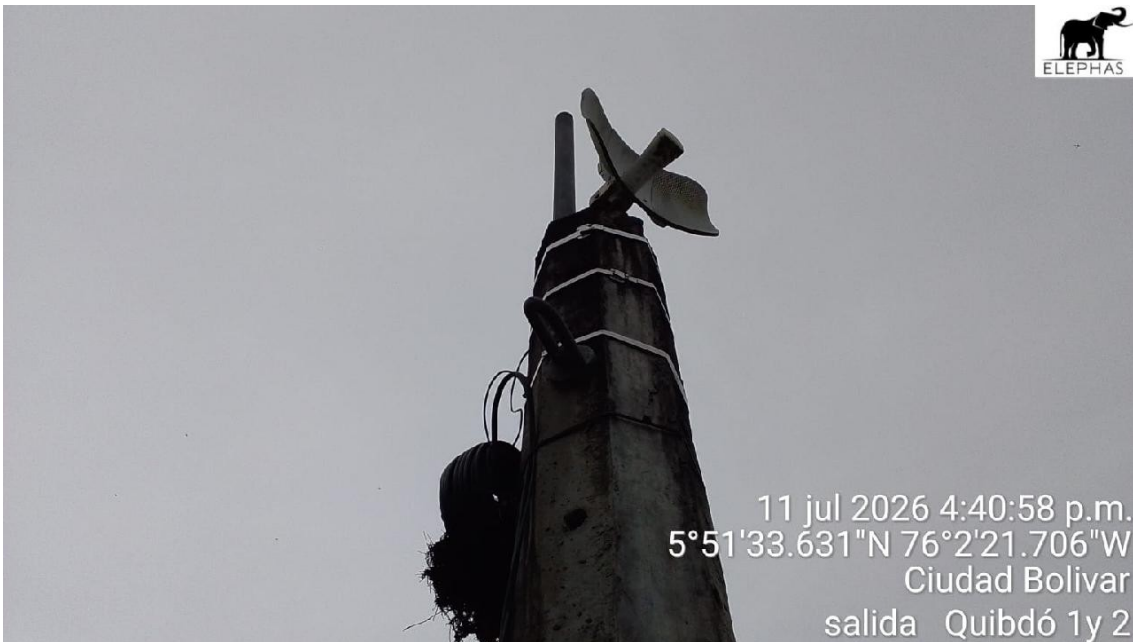
| Existe Equipo TX/RX: | SI |
| Estado Equipo TX/RX: | BUENO |

| Requiere Equipo TX/RX: | NO |
