**FICHA TÉCNICA DIAGNÓSTICO  
MANTENIMIENTO  
Proyecto Tasa de Seguridad**

| Fecha diagnóstico | 08/08/2026 |

| Información Ubicación CCTV | PVV 19 Manzanillo |

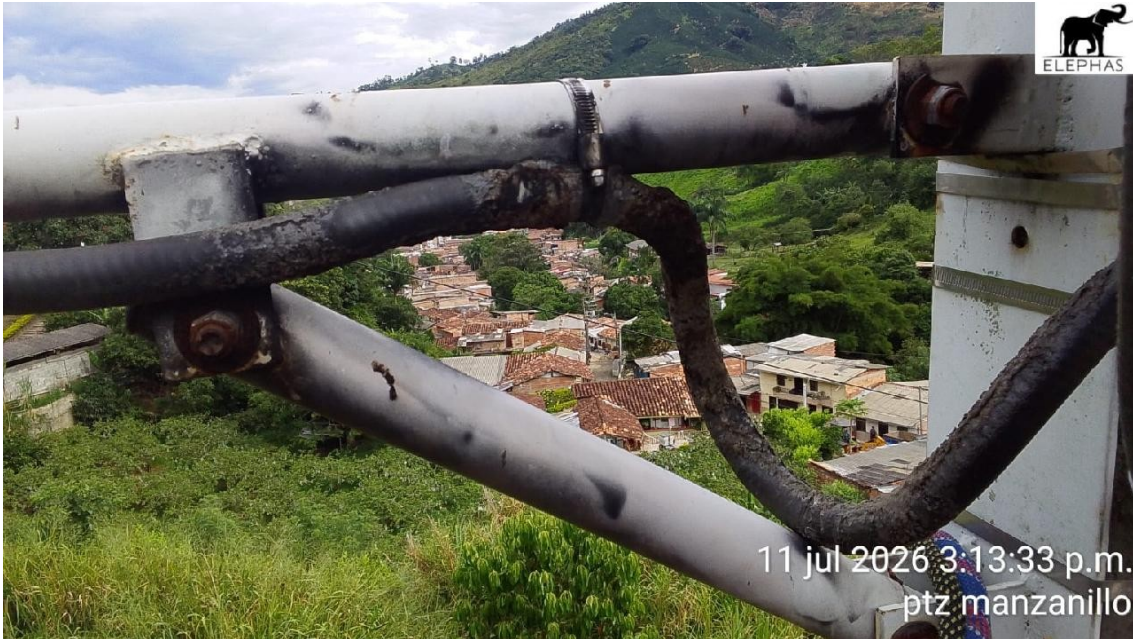
| Existe Brazo de Soporte: | SI |
| Estado Brazo de Soporte: | BUENO |

| Requiere Brazo de Soporte: | NO |

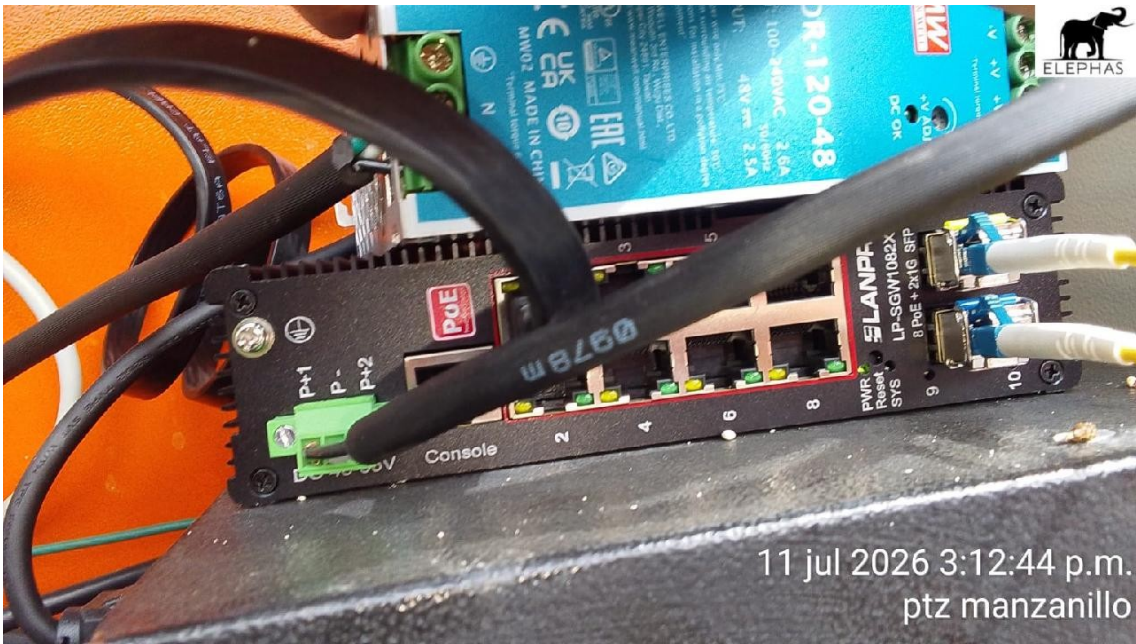
| Existe Switch: | SI |
| Estado Switch: | BUENO |

| Requiere Switch: | NO |

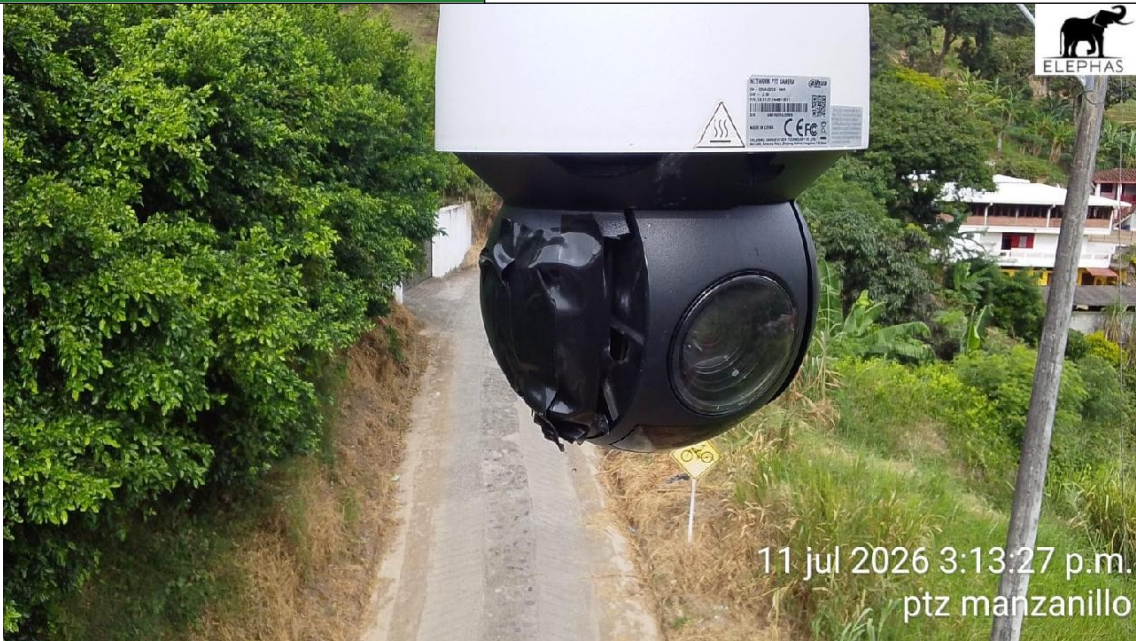
| CÁMARA EXISTENTE 1 | |

| Tipo de cámara | PTZ |
| Estado de la cámara | REGULAR |

| Observaciones Cámara: | La camara fue vandalizada, tiene averias en la carcasa |

| ¿Requiere Cámara? | SI |
| Tipo de Cámara requerida: | PTZ |
| Cantidad de cámaras requeridas: | 1 |
