# FICHA TÉCNICA DIAGNÓSTICO MANTENIMIENTO Proyecto Tasa de Seguridad

| Dirección del punto / sector | Calle 49, Buenavista, Ciudad Bolívar, Antioquia |

| Información Ubicación CCTV | PVV 6 Hospital |

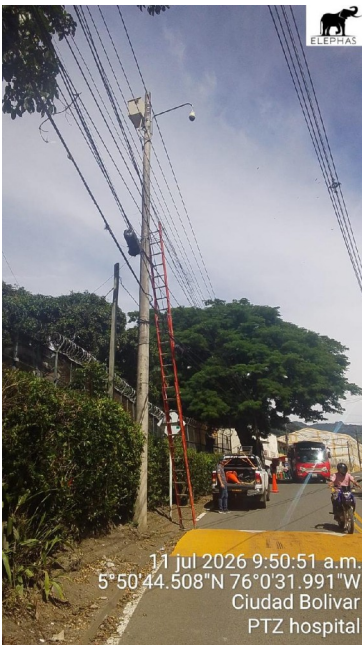
| Estado en el que se encuentra el anclaje: | BUENO |

| Requiere Cambio de anclaje: | NO |

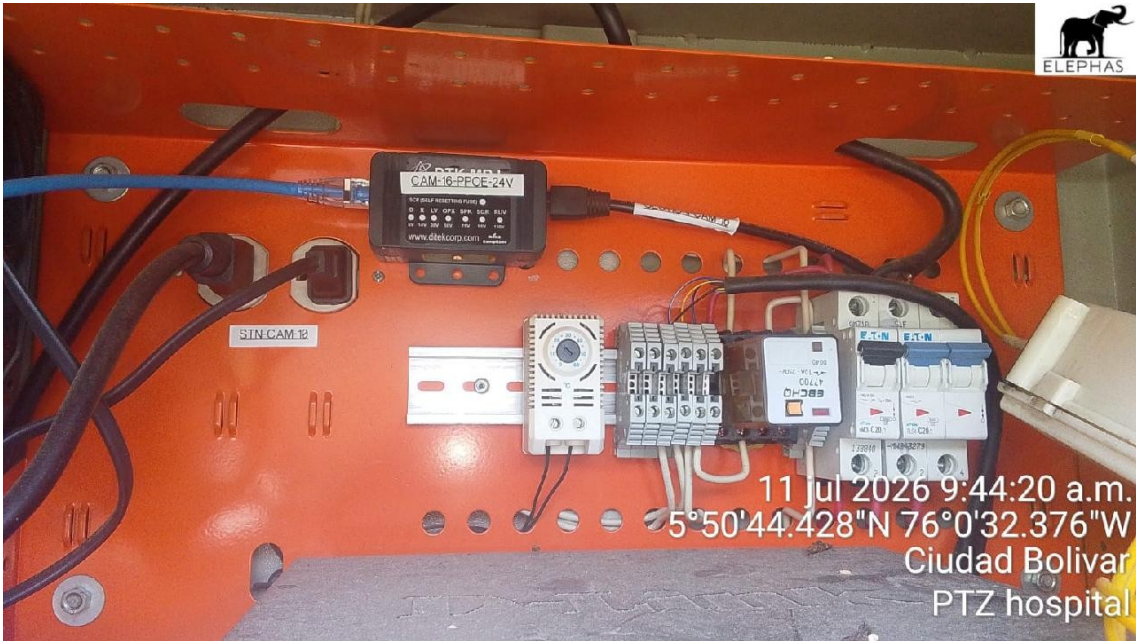
| Existe Gabinete Metálico: | BUENO |

| Observaciones Protección: | El Gabinete no cuenta con DPS para la protección de los Equipos |

| Protección eléctrica DPS 40 kA - 150 V (un): | 1 |

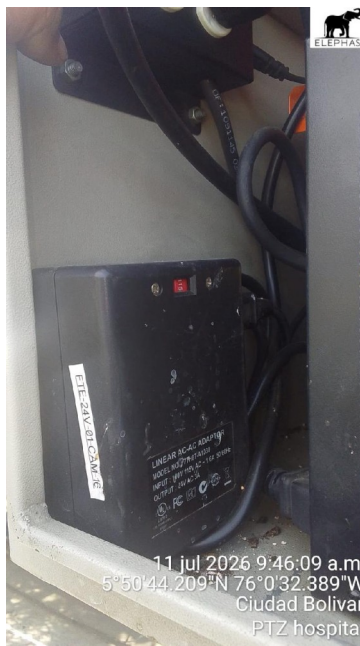
| Estado Inyector PoE: | BUENO |

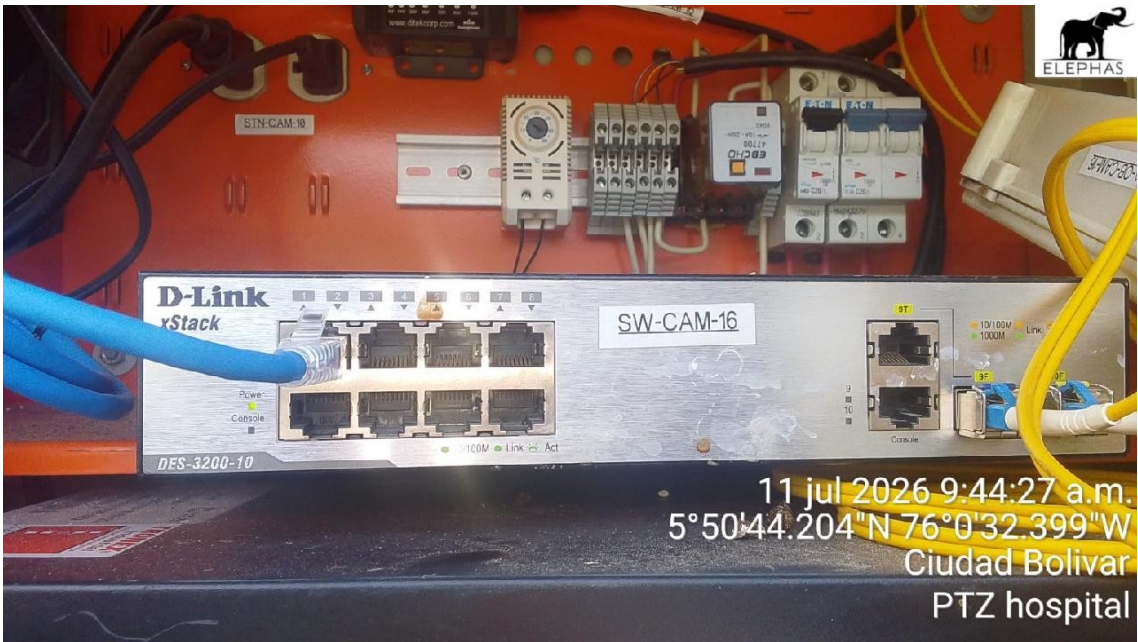
| Estado Switch: | BUENO |

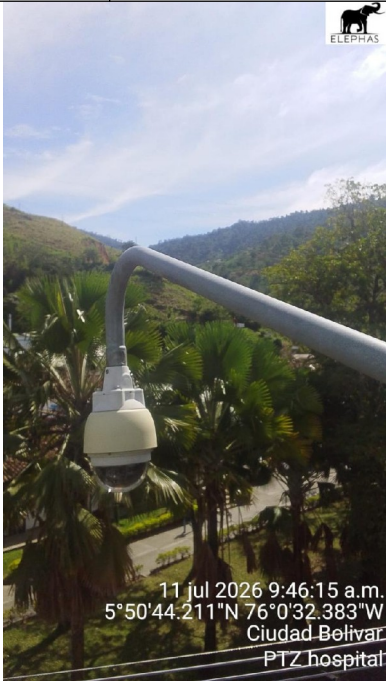
| Estado de la cámara | BUENO |
