**FICHA TÉCNICA DIAGNÓSTICO  
MANTENIMIENTO  
Proyecto Tasa de Seguridad**

| Contrato disponible | 166_2026 |

| Dirección del punto / sector | Carrera 38, Buenavista, Ciudad Bolívar, Antioquia |

| Información Ubicación CCTV | PVV 7 Floresta fereracion |

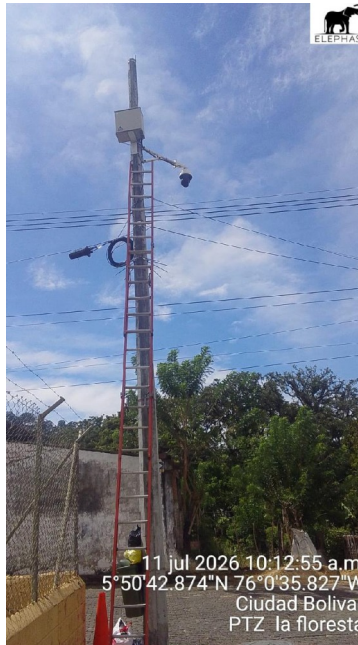
Estado en el que se encuentra el anclaje:

BUENO

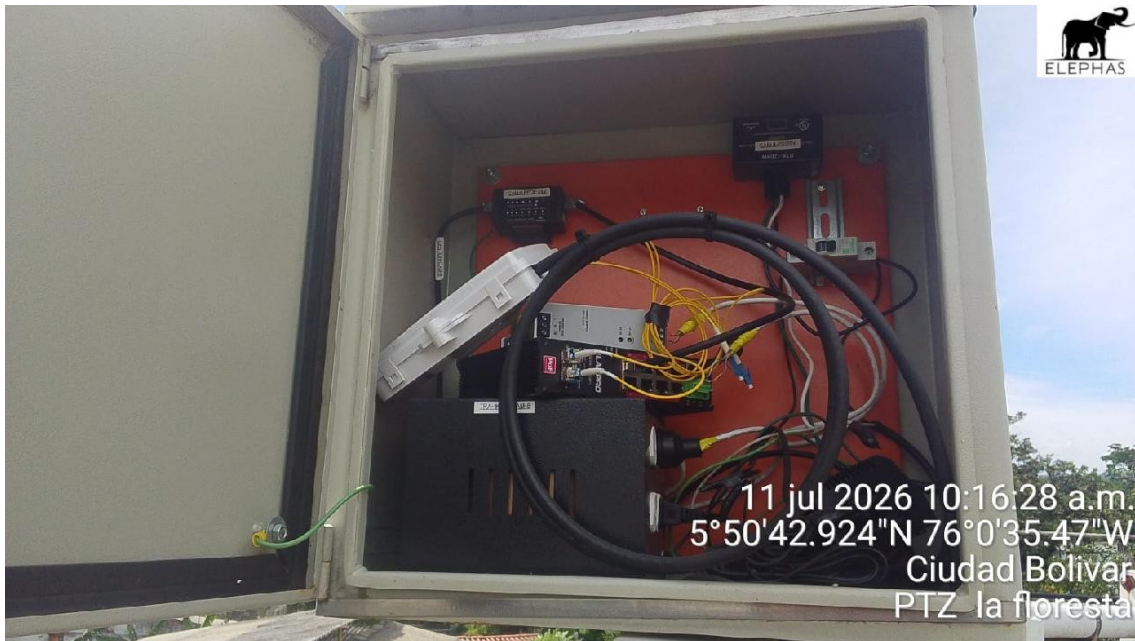
Existe Gabinete Metálico:

REGULAR

Observaciones Gabinete:

El Gabinete es muy estrecho y no cuenta con el espacio suficiente para

| Ingrese observaciones generales y detalles identificados en el proceso de diagnostico | El punto se encuentra operativo pero no cuenta con DPS para la protección de los equipos, el gabinete es muy pequeño para albergar la UPS y organización de los cables interno |

| ✂ ACTIVIDAD EXTRA | |
|---|---|
| Descripción de la actividad | Adquisiion de Gabinete para poste/fachada, min 11 U |
| Justificación | el gabinete es estrecho y no da para albergar los equipos |
| Descripción de la actividad | Instalacion de gabinete de poste/fachada min 11U |
| Justificación | Se requiere cambio de gabinete |

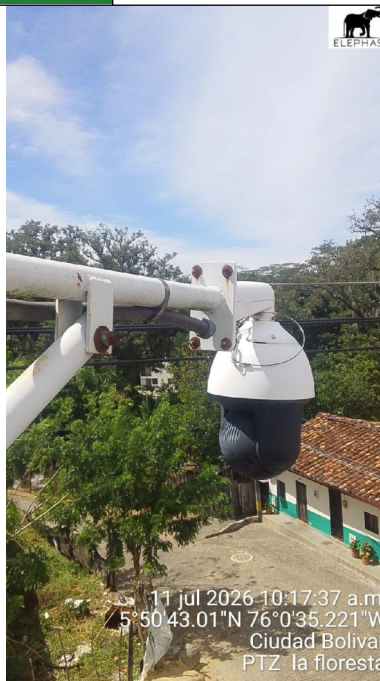
| Tipo de cámara | PTZ |
| Estado de la cámara | BUENO |
