**FICHA TÉCNICA DIAGNÓSTICO  
MANTENIMIENTO  
Proyecto Tasa de Seguridad**

| Dirección del punto / sector | Carrera 42, Buenavista, Ciudad Bolívar, Antioquia |

| Información Ubicación CCTV | PVV 8 Floresta CDI |

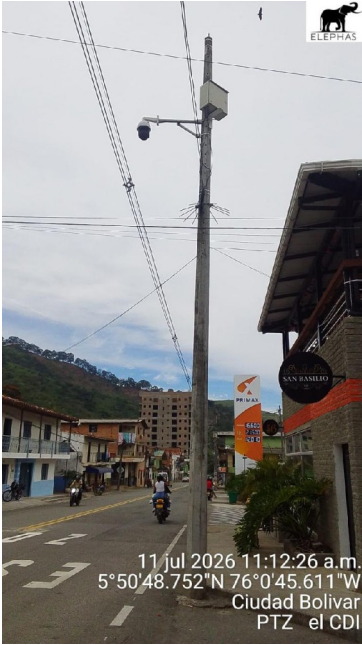
| Estado en el que se encuentra el anclaje: | | BUENO |

| Requiere Cambio de anclaje: | | NO |

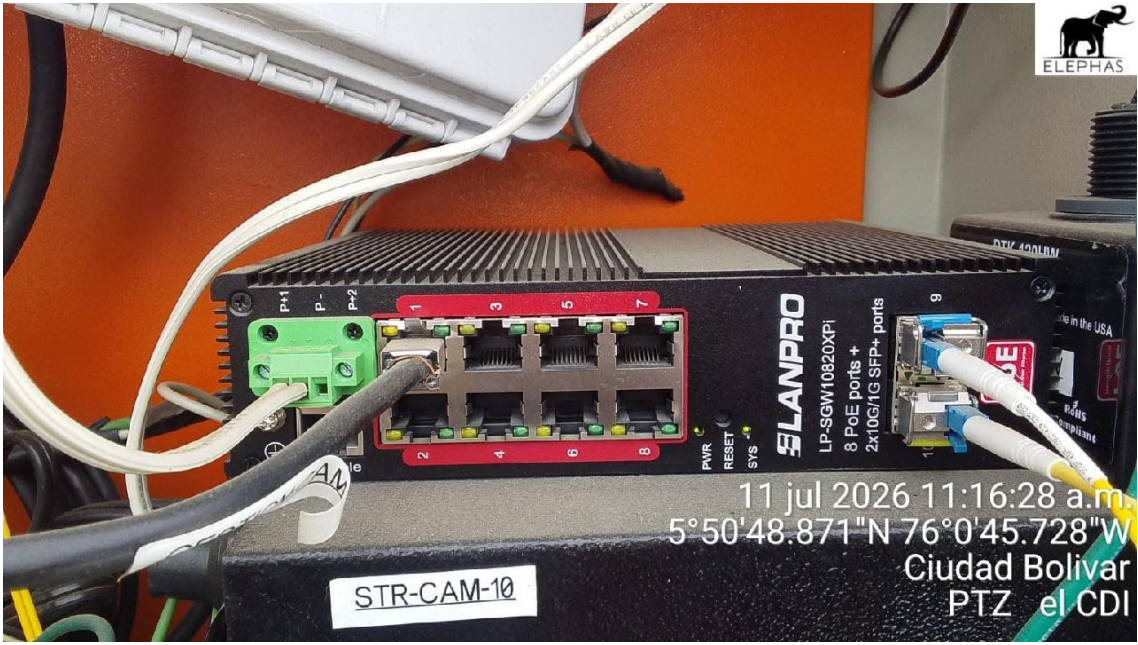
| Existe Gabinete Metálico: | | BUENO |
| Observaciones Gabinete: | | El gabinete es muy pequeño para albergar las UPS y el transformador |

| ACTIVIDAD EXTRA | |
|---|---|
| Justificación | El gabinete es muy pequeño para albergar las UPS y el transformador reductor, adicionalmente los equipos no se pueden ubicar de manera ordenada |

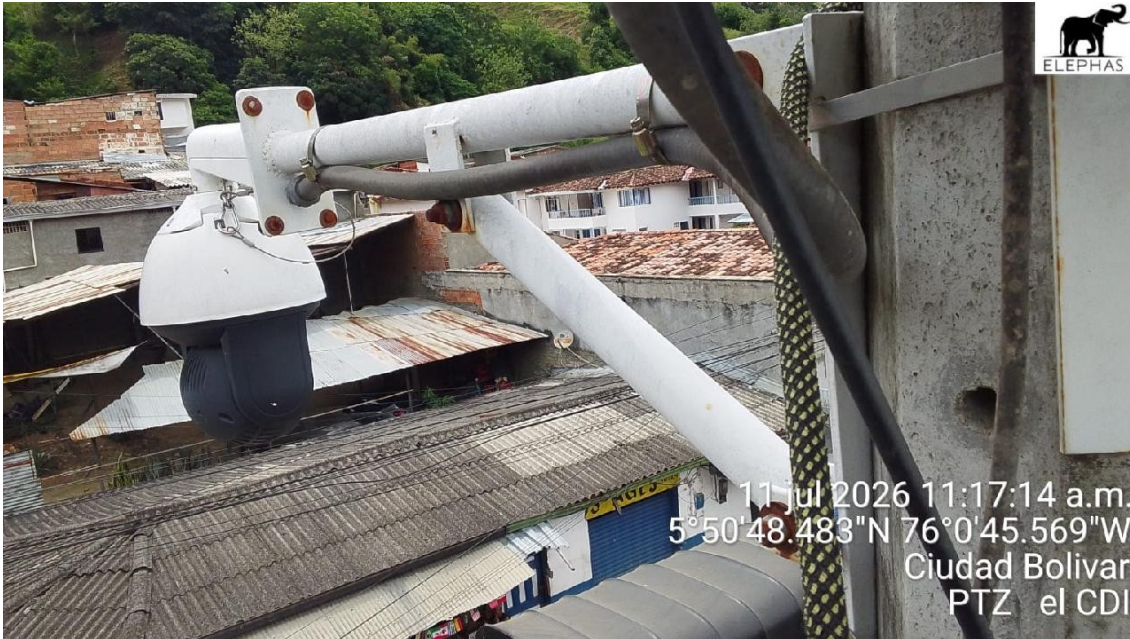
| Estado Brazo de Soporte: | BUENO |

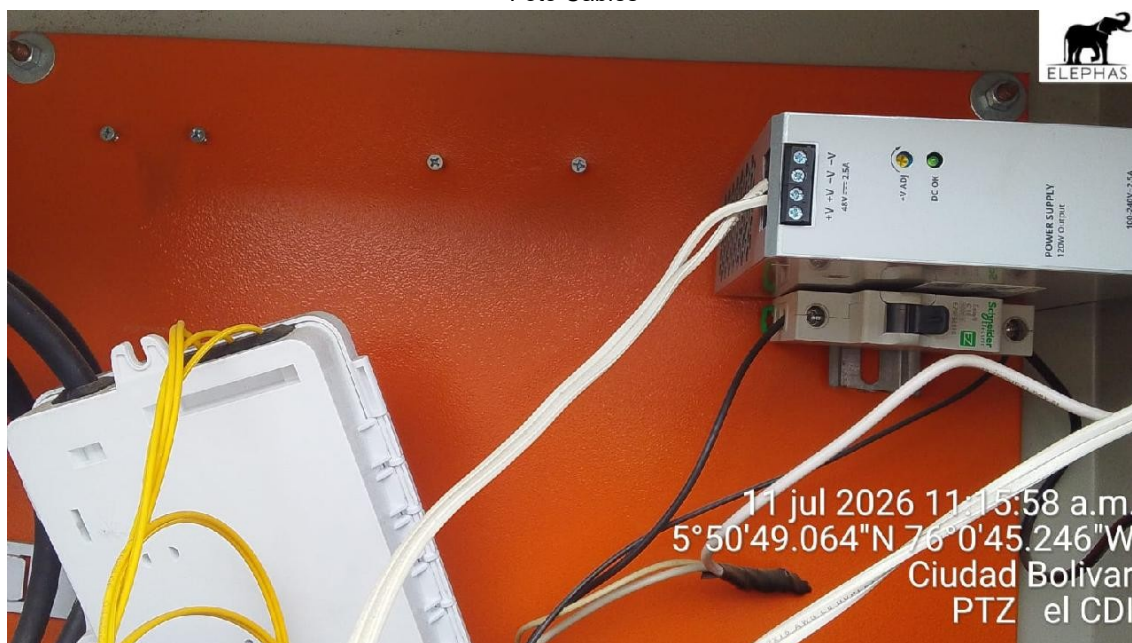
Foto Cables

| Estado Cables: | BUENO |

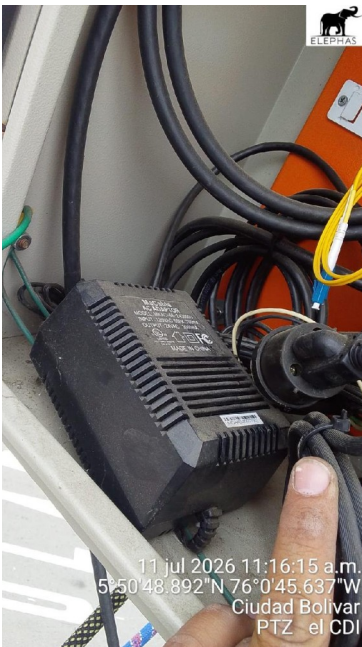
| Estado Inyector PoE: | BUENO |

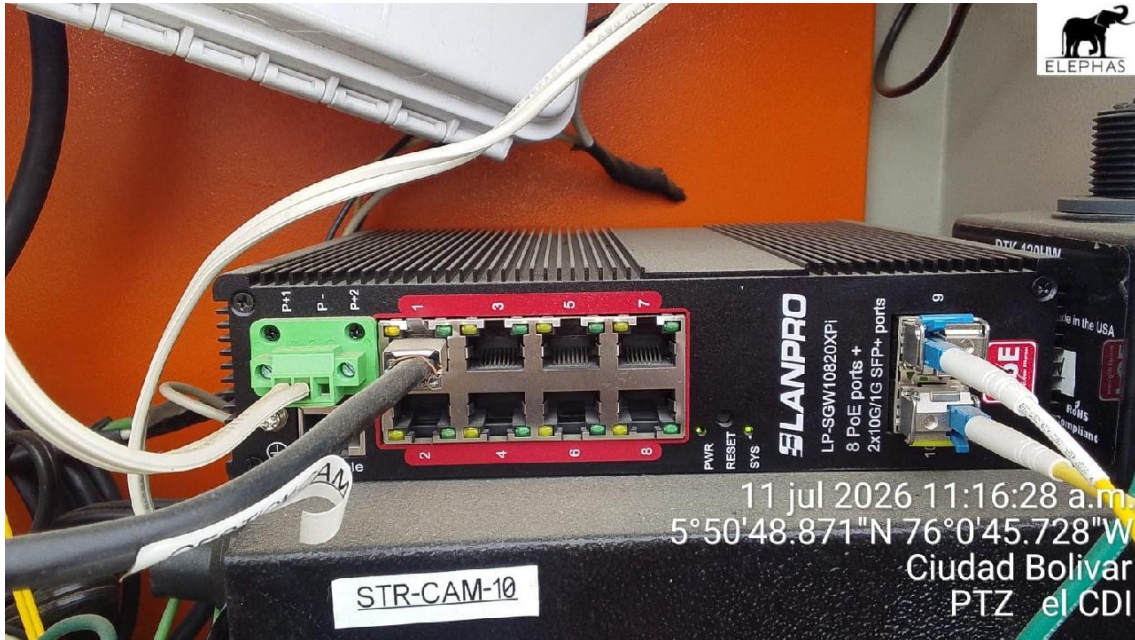
| Estado Switch: | BUENO |

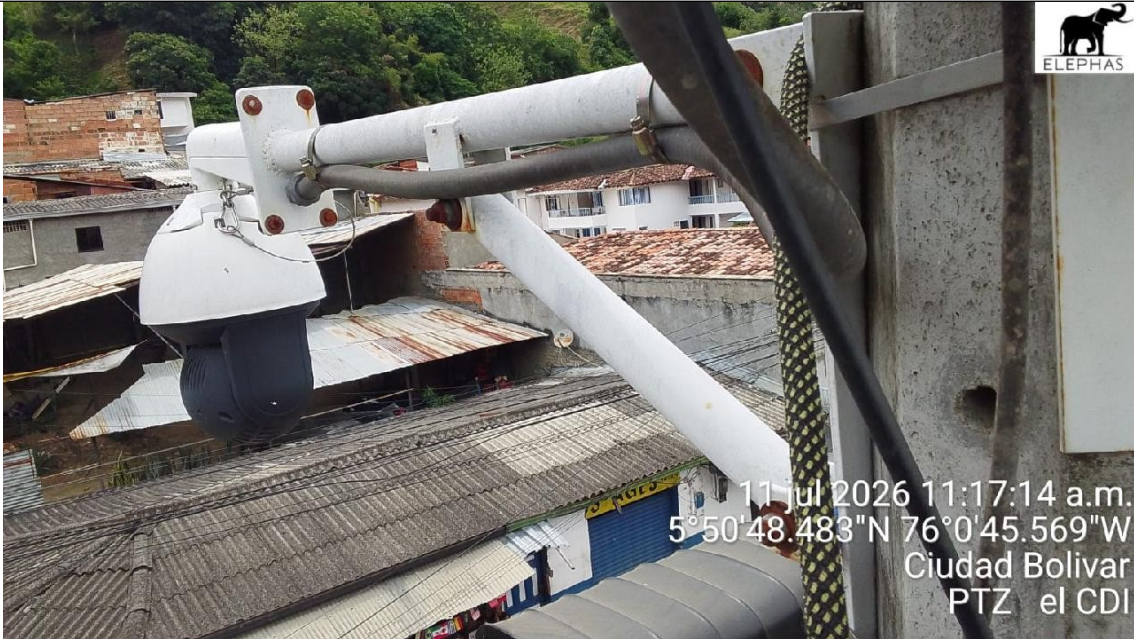
| Tipo de cámara | PTZ |
| Estado de la cámara | BUENO |
