**FICHA TÉCNICA DIAGNÓSTICO  
MANTENIMIENTO  
Proyecto Tasa de Seguridad**

| Dirección del punto / sector | Carrera 38 47 87, Buenavista, Ciudad Bolívar, Antioquia |

| Información Ubicación CCTV | PVV 9 Floresta La Virgen |

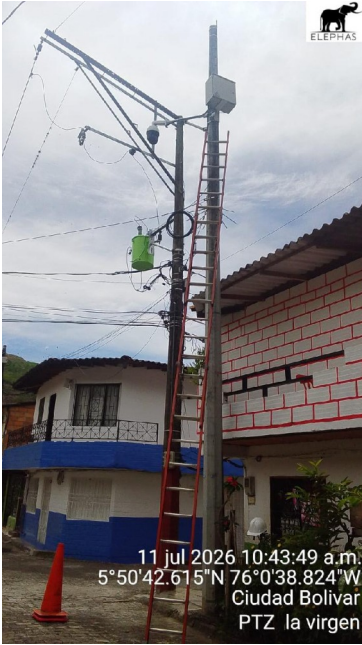
| Estado en el que se encuentra el anclaje: | | BUENO |

| Requiere Cambio de anclaje: | | NO |

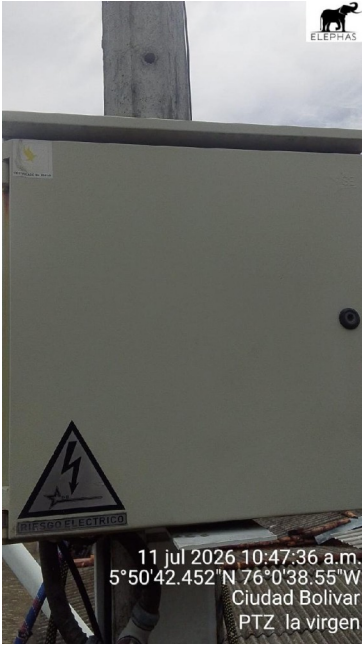
| Existe Gabinete Metálico: | | BUENO |
| Observaciones Gabinete: | | El punto requiere de cambio de gabinete |

| Ingrese observaciones generales y detalles identificados en el proceso de diagnostico | El punto se encuentra operativo , el gabinete es muy pequeño para albergar la UPS y organización de los cables internos |

| ACTIVIDAD EXTRA | |
|---|---|
| Justificación | El Gabinete actual no cumple con el espacio suficiente para montar los equipos de manera funcional y organizada |

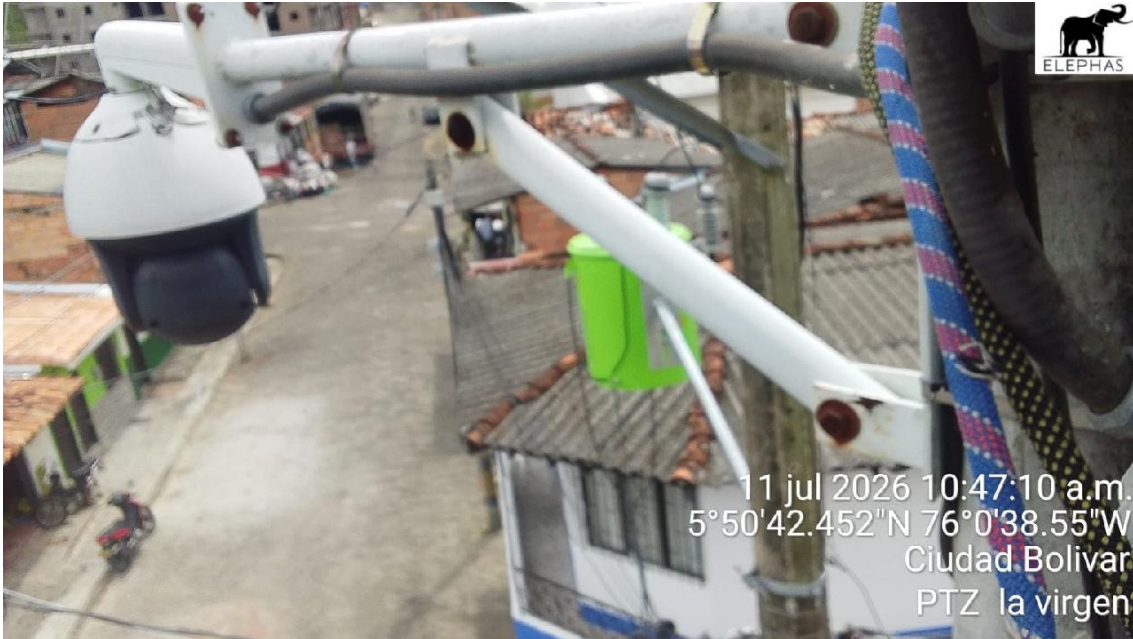
| Estado Brazo de Soporte: | BUENO |

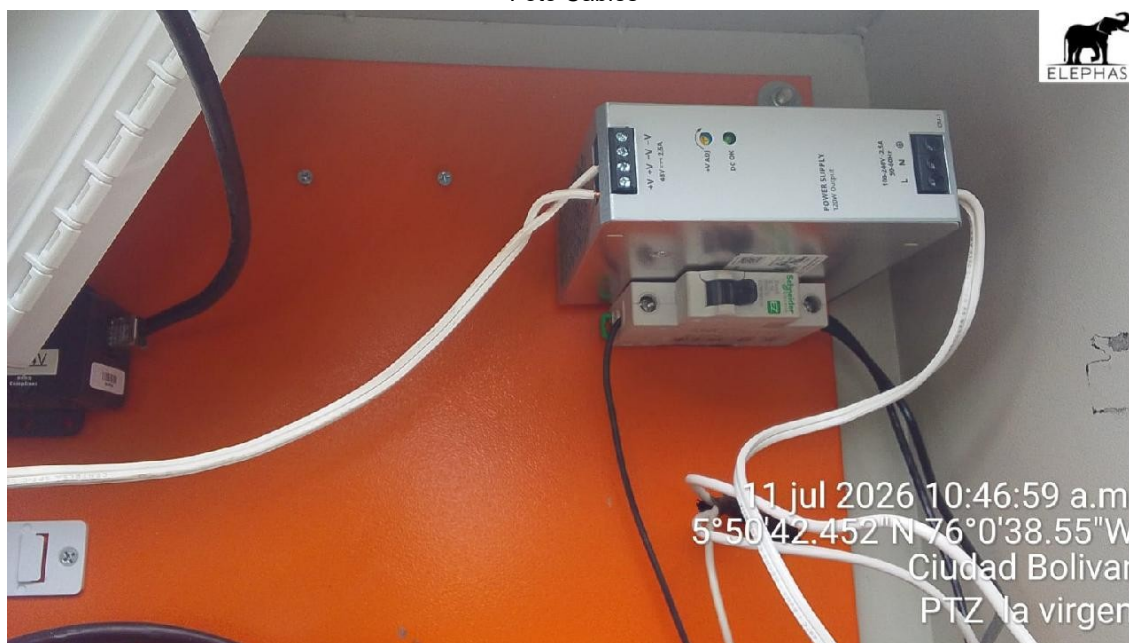
Foto Cables

| Estado Cables: | BUENO |

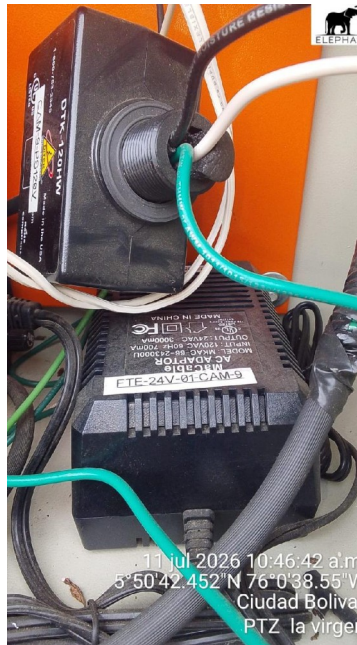
## Foto Protección

| Estado Protección: | BUENO |

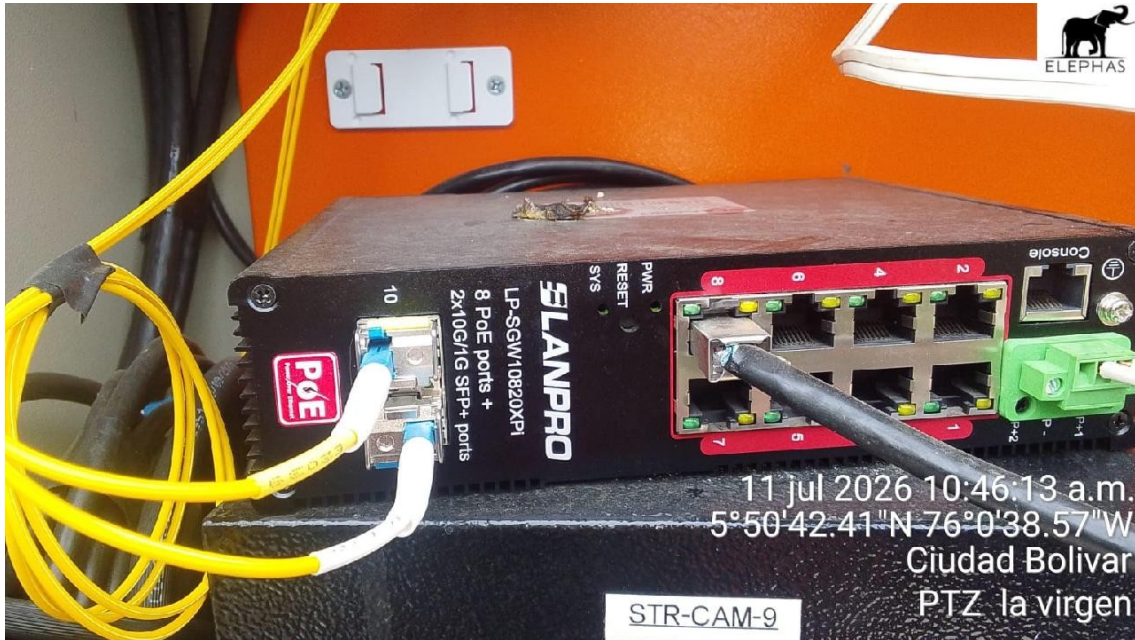
| Estado Switch: | BUENO |

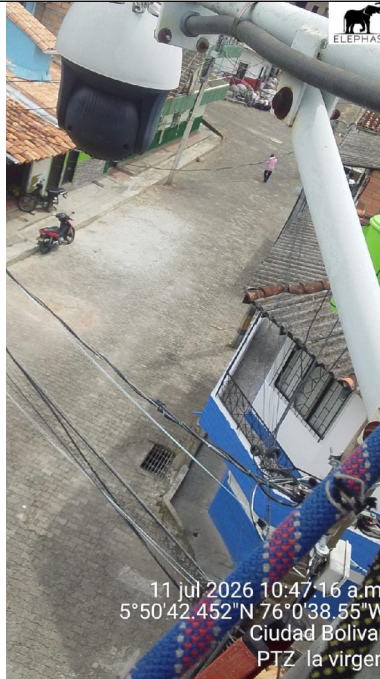
| Tipo de cámara | PTZ |
| Estado de la cámara | BUENO |
