**FICHA TÉCNICA DIAGNÓSTICO  
MANTENIMIENTO  
Proyecto Tasa de Seguridad**

| Contrato disponible | 166_2026 |

| Municipio | Concordia |

| Información ubicación CCM: | Estacion de policia |

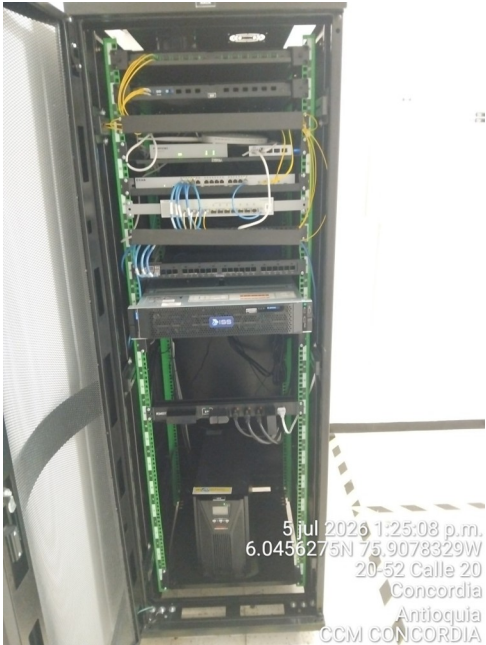
| <p>Foto rack de comunicaciones</p> <p>5 jul 2026 1:25:08 p.m.<br/>6.0456275N 75.9078329W<br/>20-52 Calle 20<br/>Concordia<br/>Antioquia<br/>CCM CONCORDIA</p> | |

| Estado del rack: | BUENO |

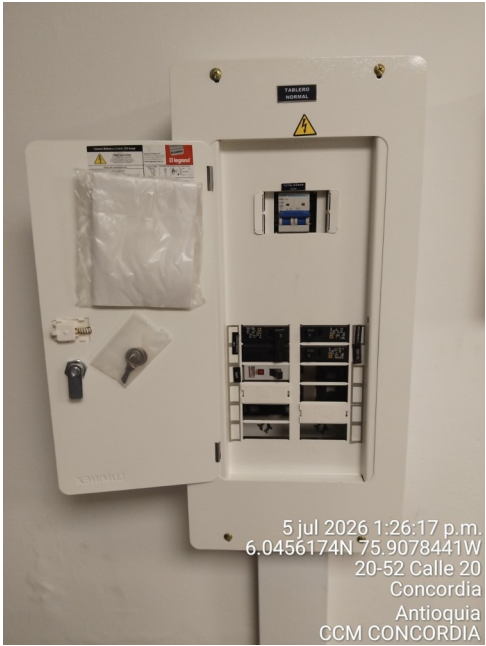
| <p>Foto tablero breaker</p> <p>5 jul 2026 1:26:17 p.m.<br/>6.0456174N 75.9078441W<br/>20-52 Calle 20<br/>Concordia<br/>Antioquia<br/>CCM CONCORDIA</p> | |

| Estado tablero breaker: | BUENO |

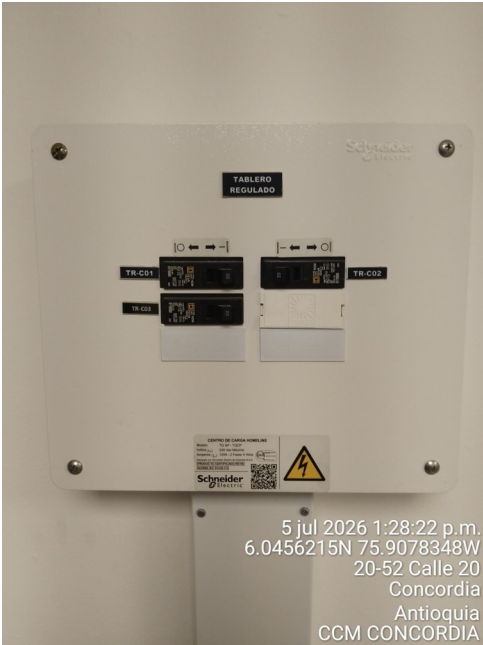
| Foto breaker | | |

| Estado breaker: | | BUENO |

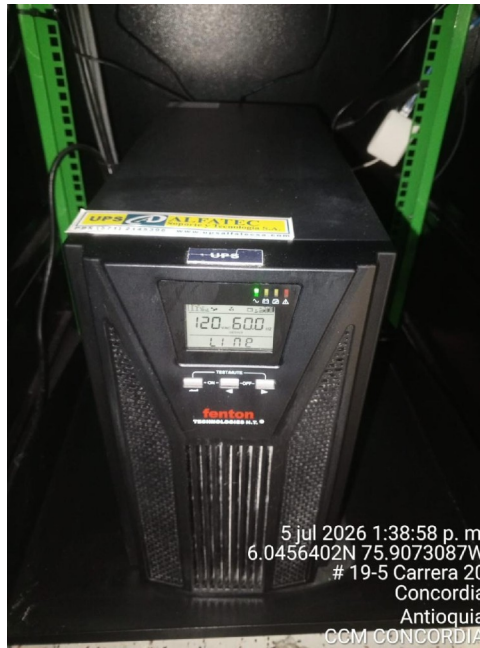
Foto UPS

| Estado UPS: | | BUENO |

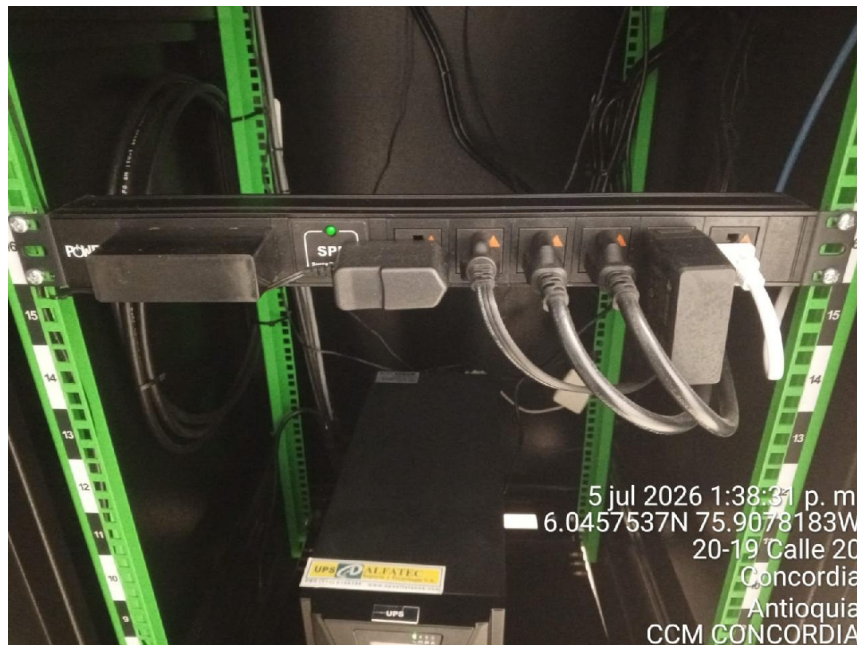
Foto PDU multitoma

| Estado PDU multitoma: | BUENO |

| Observaciones PDU multitoma: | Se requiere 1 PDU ya que la actual no alcanza a suplir la necesidad de los equipos que se tienen |

| Observaciones generales del diagnóstico: | El CCM se enceuntra operativo, no se evidencia novedad en su operacion, solo se observa que no se tiene la cantidad de tomas regulados para la cantidad de equipos que se encuentran instalados, por lo que se hace nesesario el suministro e instalacion de 1 PDU |

| ¿Requiere PDU multitoma? | SI |

| ✂ ACTIVIDAD EXTRA | |
|---|---|
| Descripción de la actividad | INST-OE10 Instalacion de PDU, multitoma horizontal de 8 entradas nema 5-15R polo aislado a tierra, incluye todos los elementos necesarios para su correcta instalacion. . |
| Justificación | Se requiere la instalacion de 1 PDU para suplir la necesidad de todos los equipos que hay en el rack |

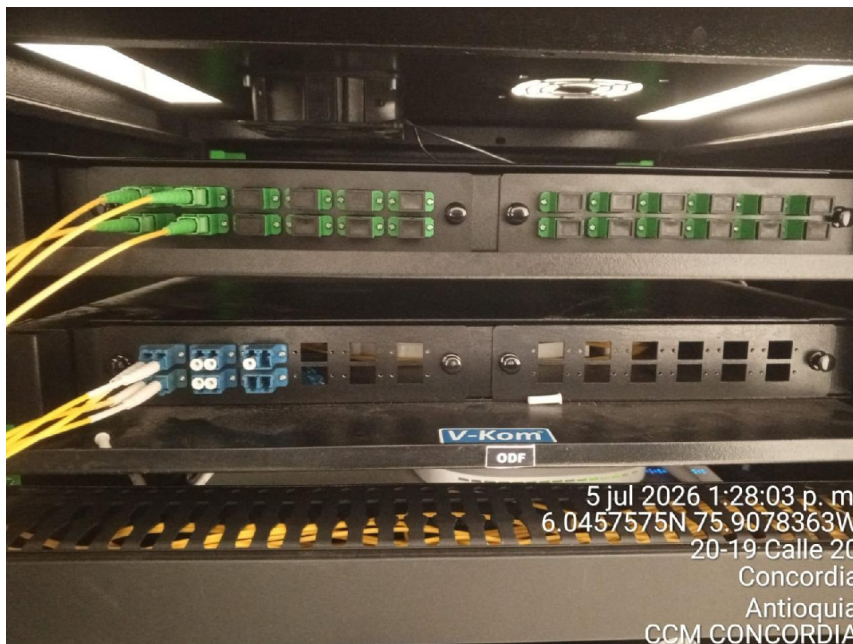
Foto ODF

| Estado ODF: | BUENO |

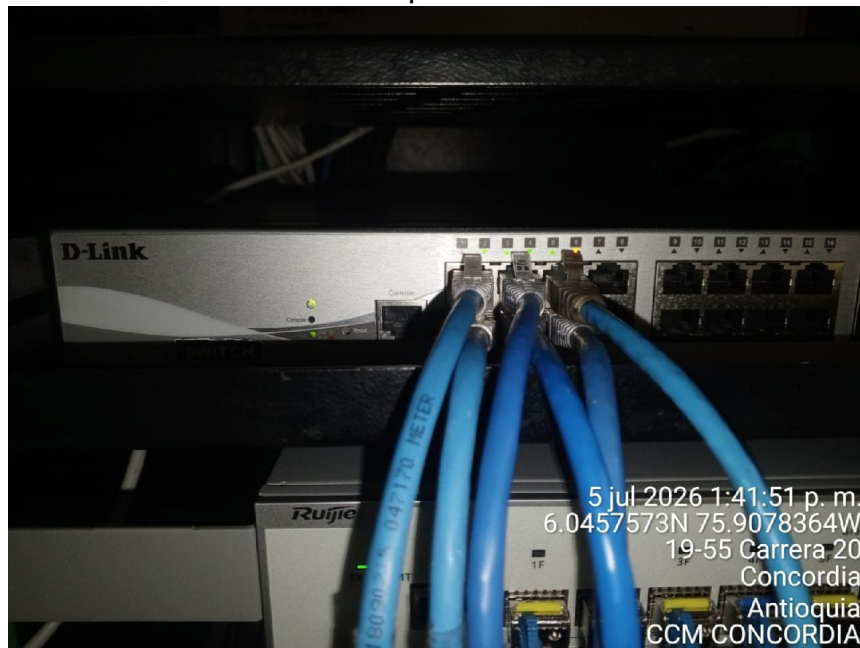
Foto patch cord

| Estado patch cord: | BUENO |

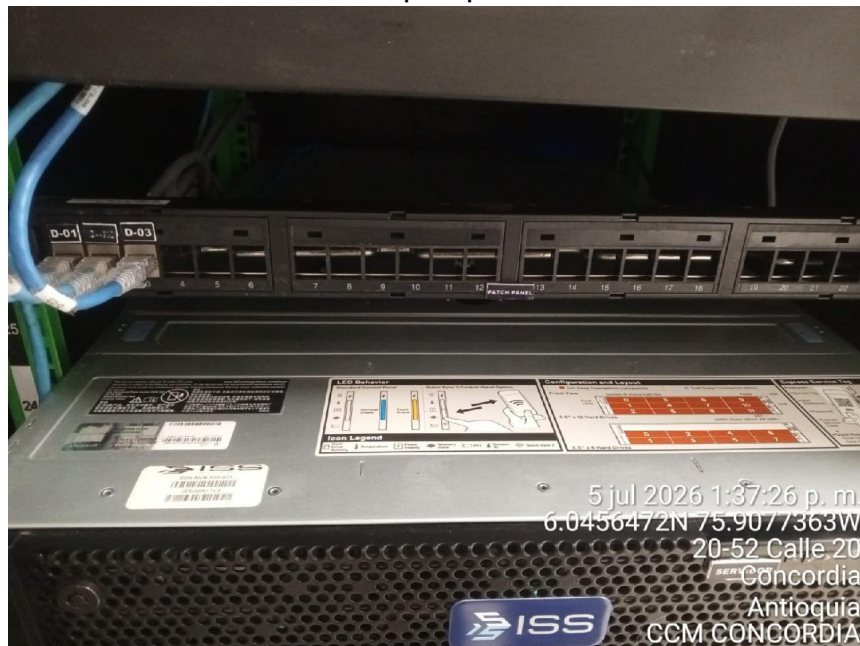
Foto patch panel

BUENO

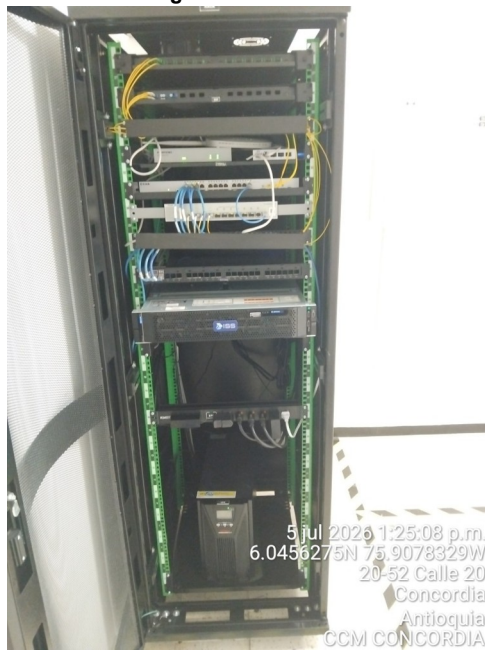
Foto organizador de cableado

BUENO

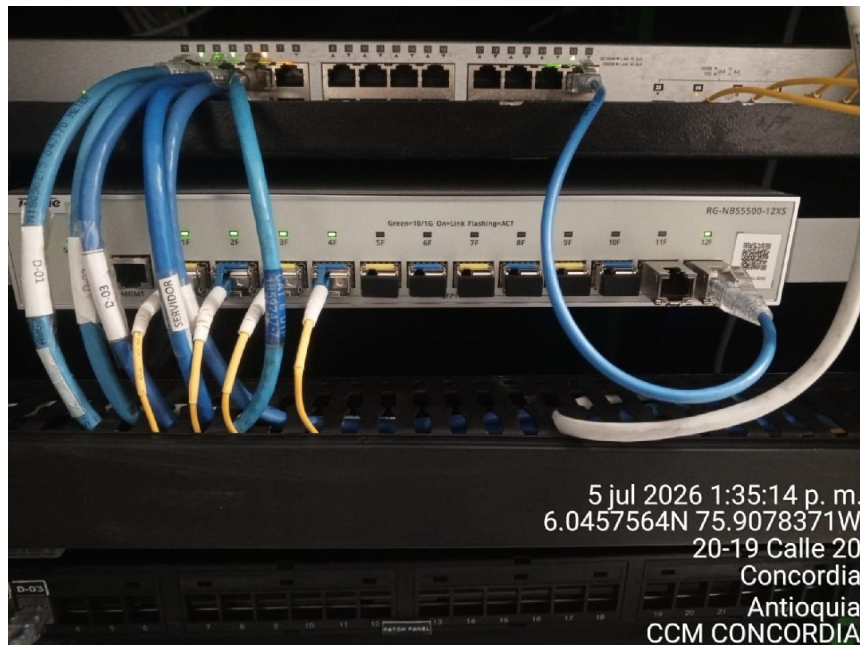
Foto switch

BUENO

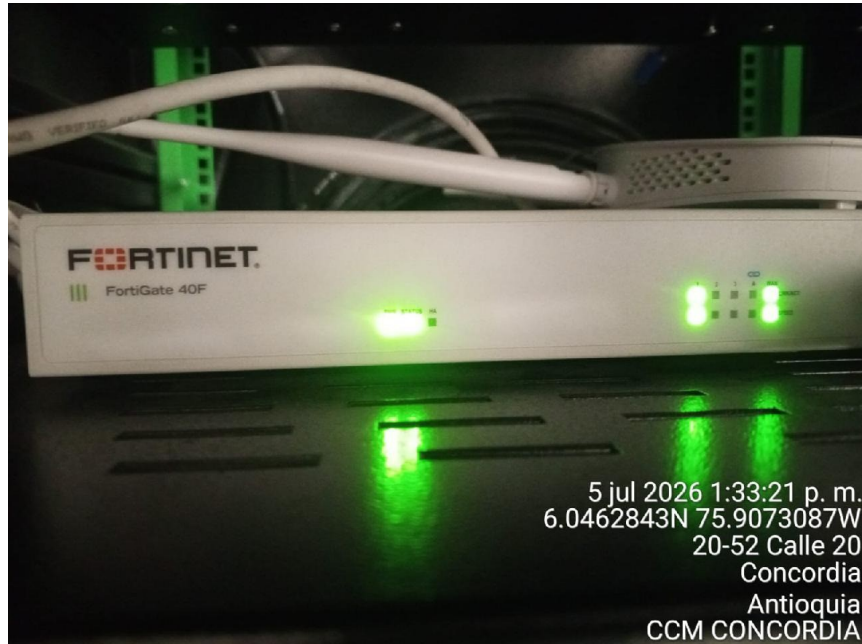
Foto firewall

| Estado firewall: | BUENO |

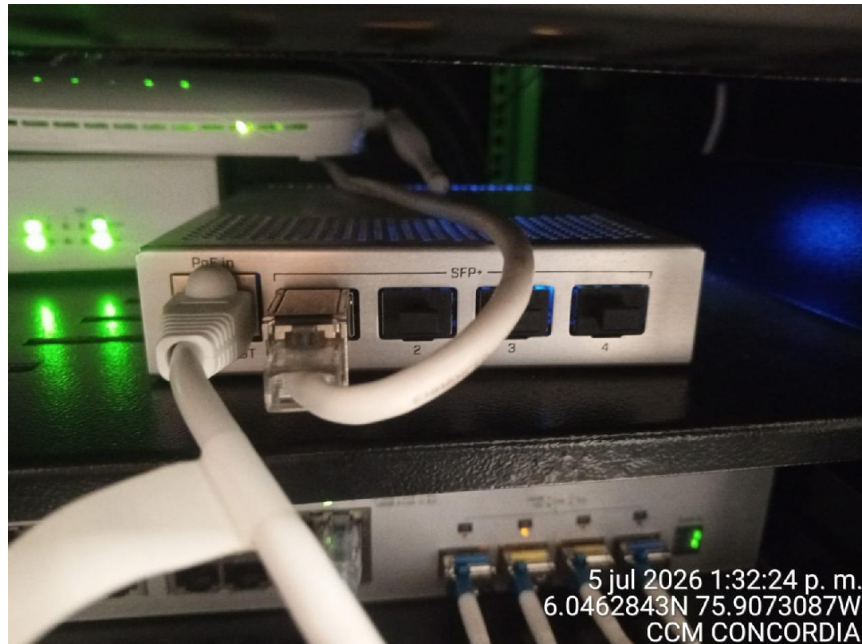
Foto enrutador VPN

| Estado enrutador VPN: | BUENO |

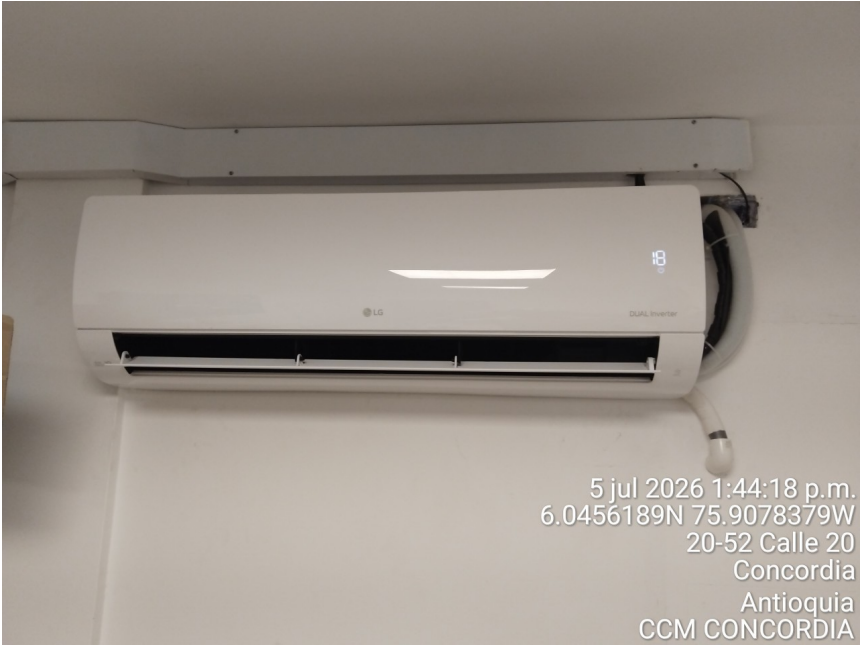
| Foto equipo A/C mini split | |

| Estado equipo A/C mini split: | BUENO |

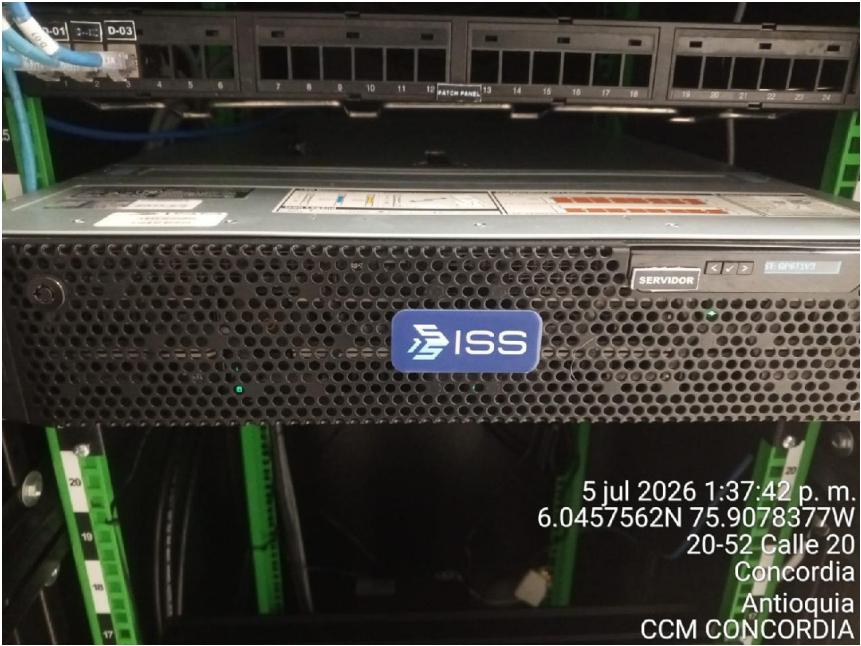
| Foto servidor NVR | |

| Estado servidor NVR: | BUENO |

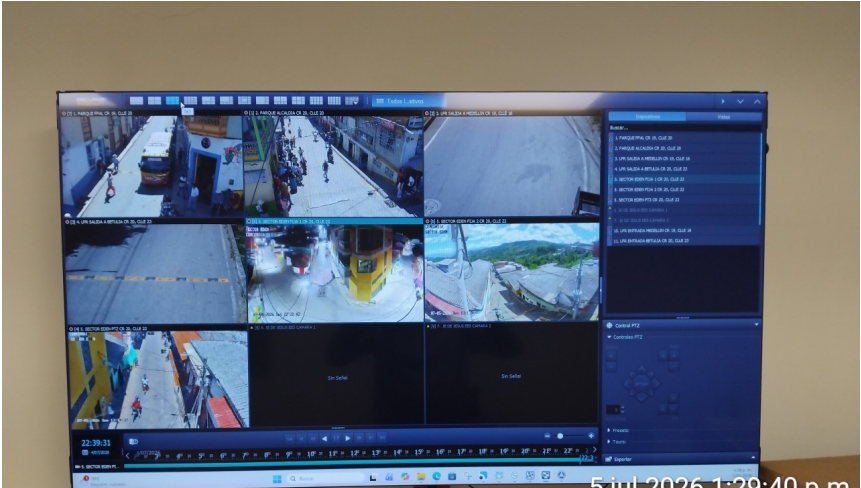
| Foto licencias | |

| Existen licencias: | SI |

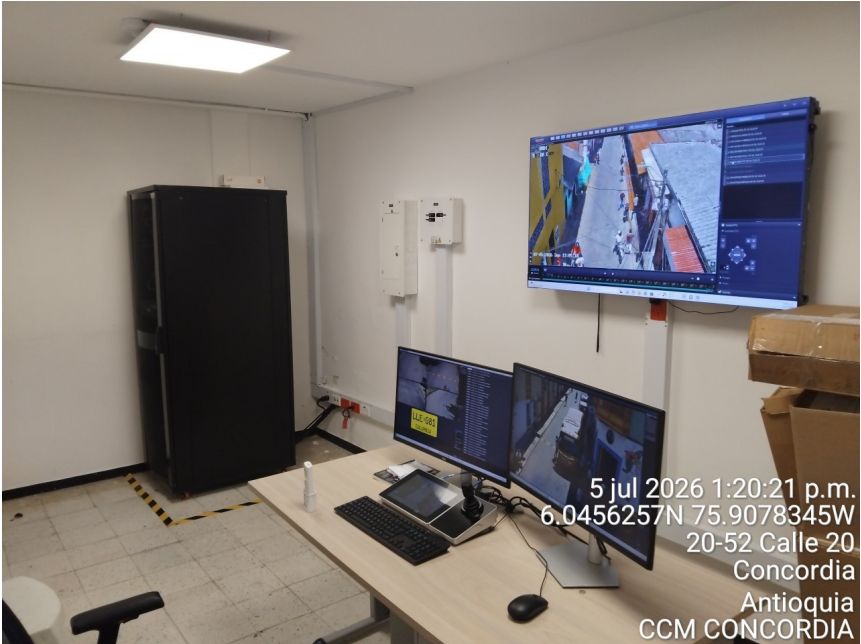
| Foto monitor | |

| Estado monitor: | BUENO |
| Observaciones monitor: | Se tiene un monitor de 55" y 2 monitores de 27" |

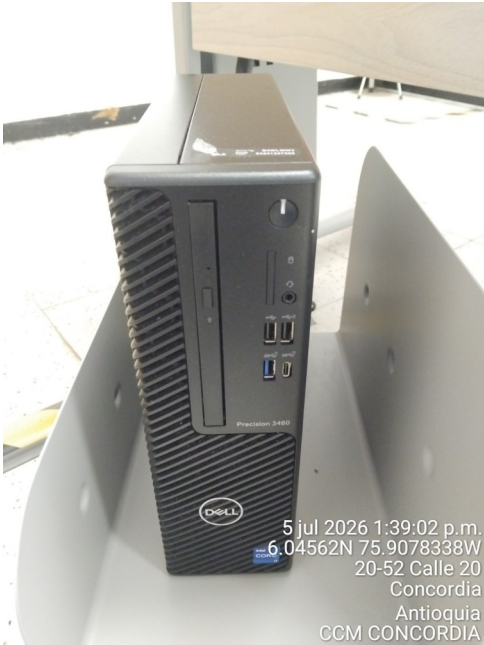
| Foto estación de trabajo | |

| Estado estación de trabajo: | BUENO |

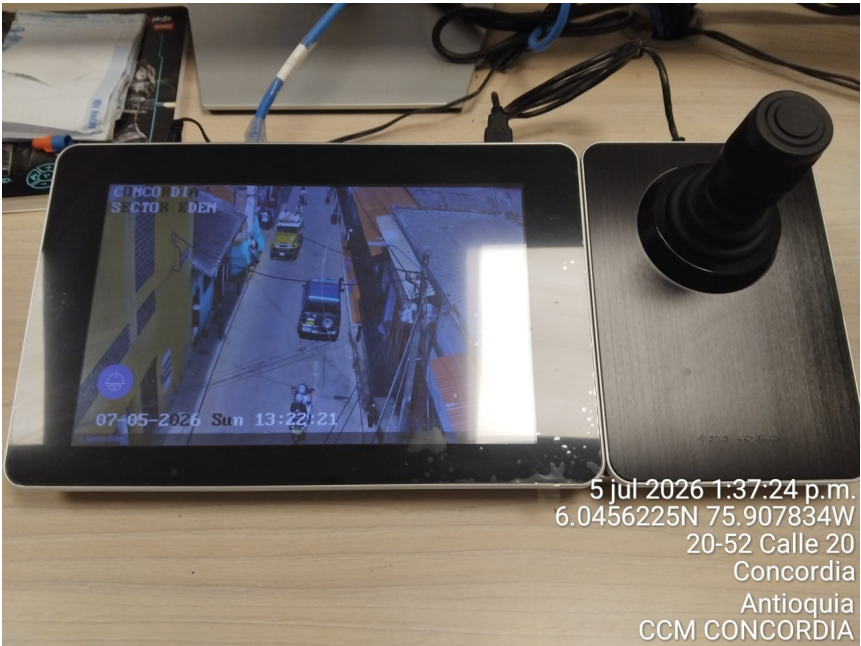
| Foto joystick de operación | |

| Estado joystick de operación: | BUENO |
