**FICHA TÉCNICA DIAGNÓSTICO  
MANTENIMIENTO  
Proyecto Tasa de Seguridad**

| Contrato disponible | 166_2026 |

| Municipio | Concordia |

| Información Ubicación CCTV | PVV 1 Parque Principal |

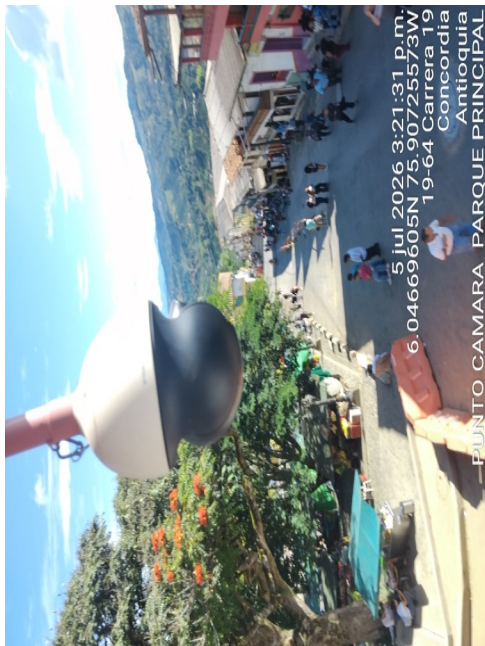
| Tipo de anclaje: | FACHADA |
| Estado en el que se encuentra el anclaje: | BUENO |

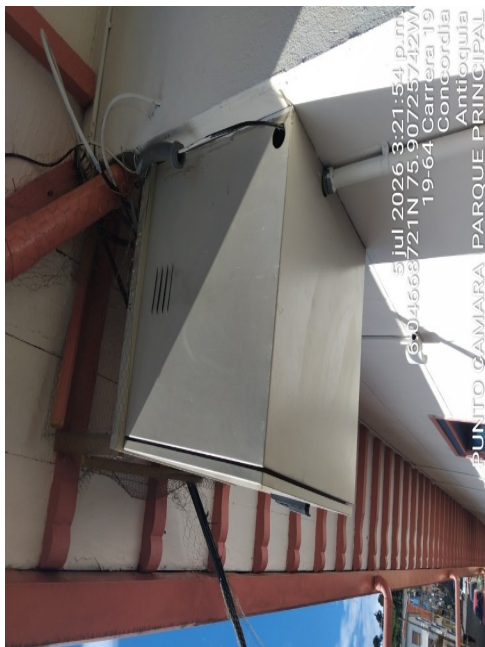
BUENO

POr solicitud del propietario de la casa donde esta anclado el gabinete este

| Ingrese observaciones generales y detalles identificados en el proceso de diagnostico | Se debe trasladar el gabinete para un poste de 8 metros de alumbrado publico que se encuentra al frente del punto de camara, se requiere de 30 mts de cable UTP |

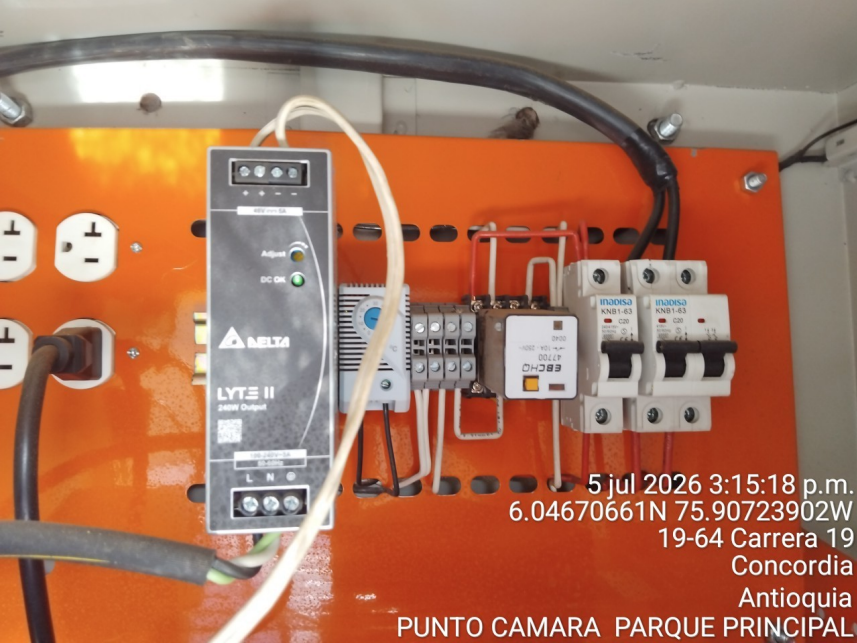
| Foto Cables | |

| Estado Cables: | BUENO |

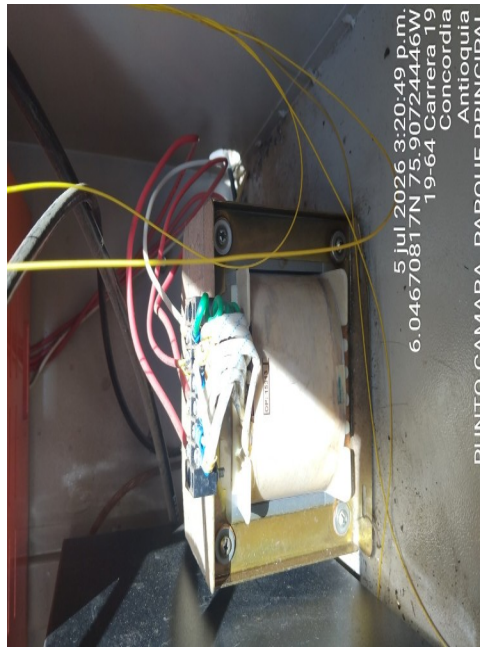
Foto Transformador Reductor

| Estado Transformador Reductor: | BUENO |

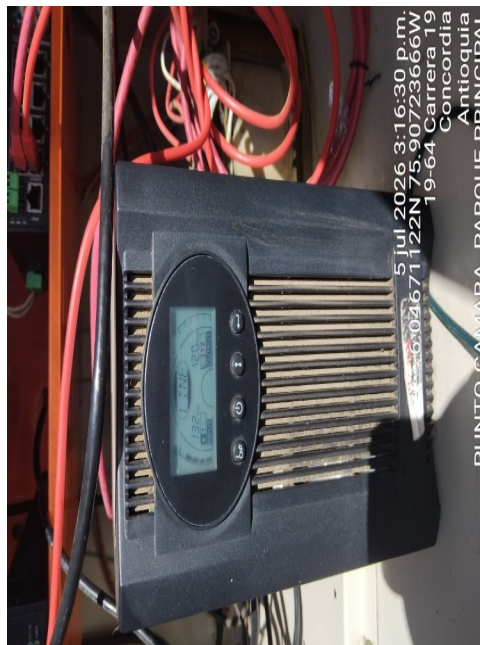
Foto UPS

| Estado UPS: | BUENO |

| Observaciones Protección: | El gabinete no cuenta con DPS para la proteccion de los equipos |

| Protección eléctrica DPS 40 kA - 150 V (un): | 1 |

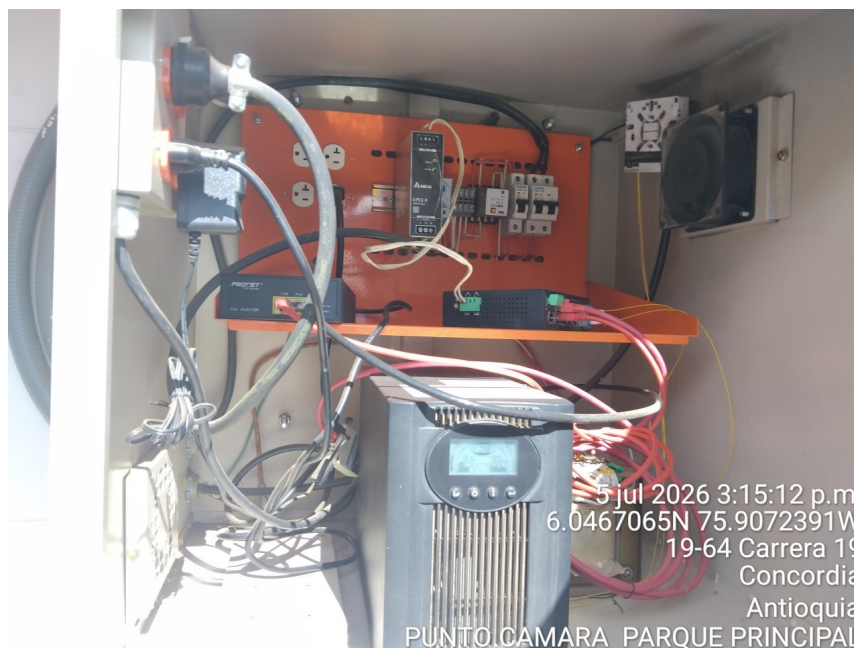
Foto Toma 125 V

| Estado Toma 125 V: | BUENO |

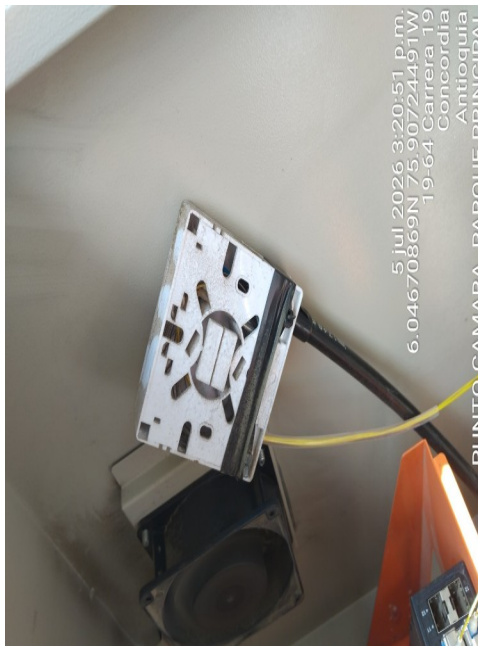
| Estado Fibra Óptica: | BUENO |

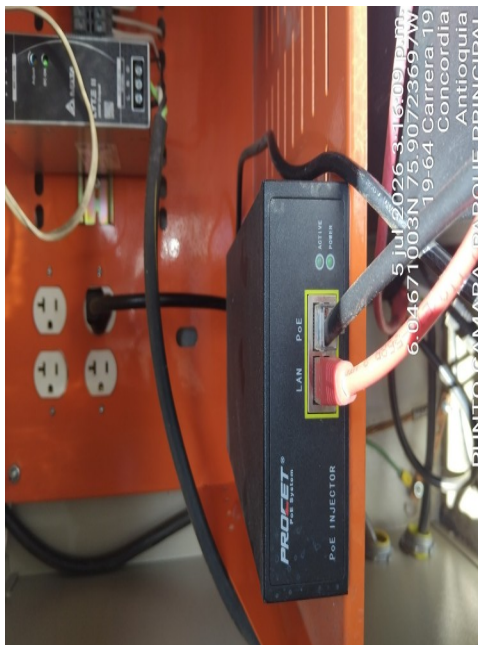
BUENO

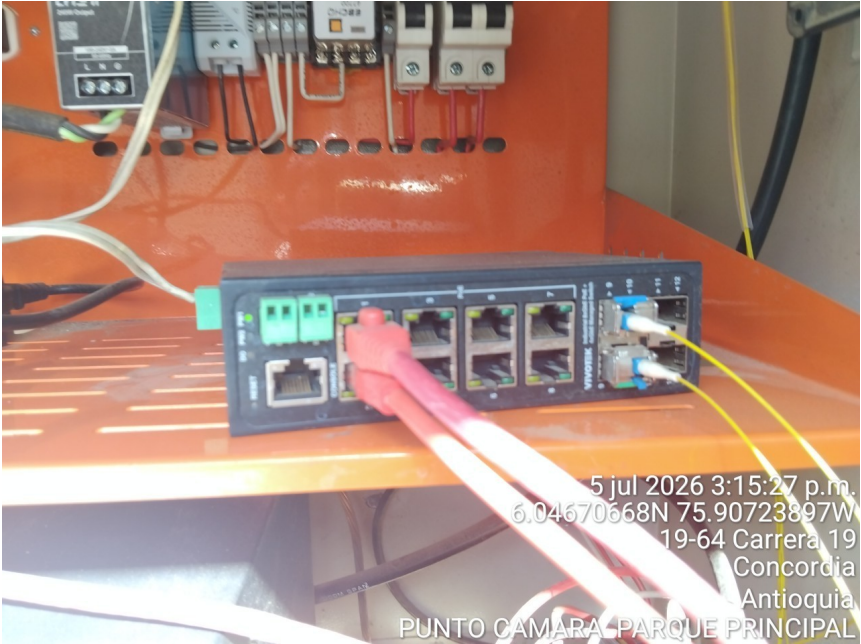
| Estado Switch: | BUENO |

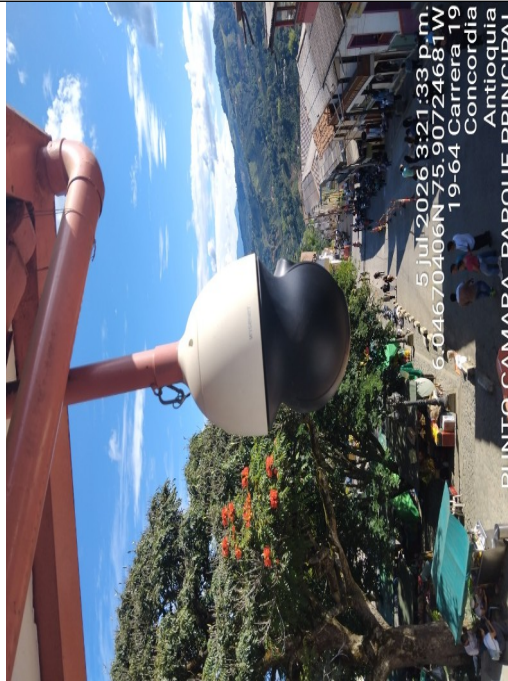
| CÁMARA EXISTENTE 1 | |

| Tipo de cámara | PTZ |
| Estado de la cámara | BUENO |
