# FICHA TÉCNICA DIAGNÓSTICO MANTENIMIENTO Proyecto Tasa de Seguridad

| El mantenimiento tiene relacion con cual componente: | CCTV |
| Información Ubicación CCTV | PVV 3 Salia a Medellin |

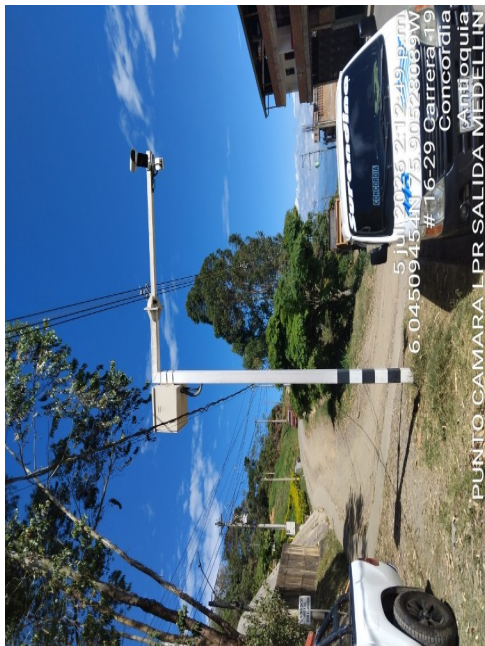
| ANCLAJE | |
|---|---|
| Tipo de anclaje: | ESTRUCTURA |
| Estado en el que se encuentra el anclaje: | BUENO |

Requiere Cambio de anclaje:

NO

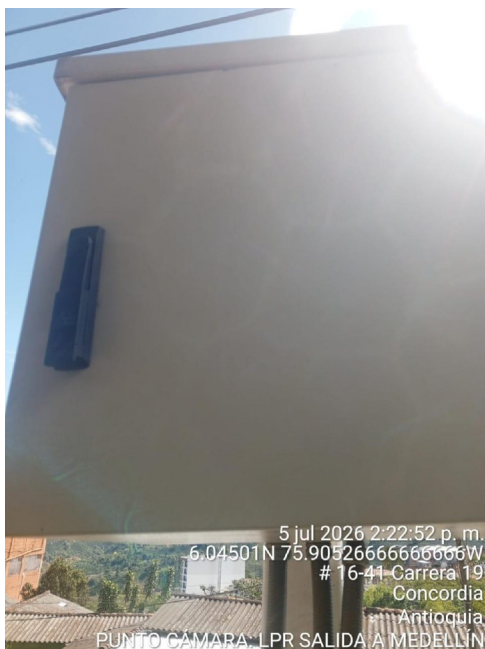
GABINETE METÁLICO

SI

BUENO

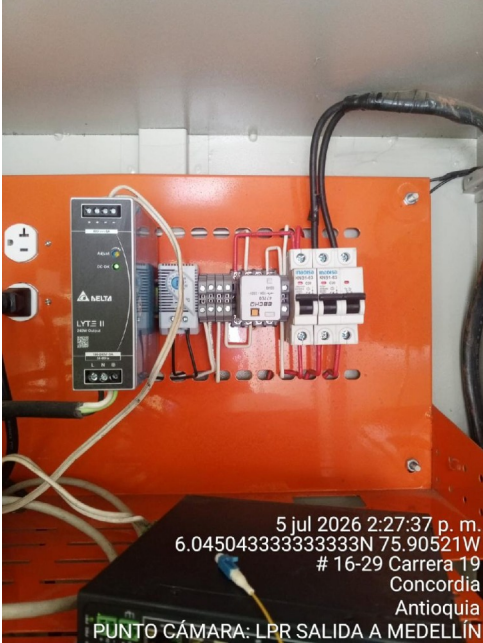
| Foto Cables | |

| Estado Cables: | BUENO |

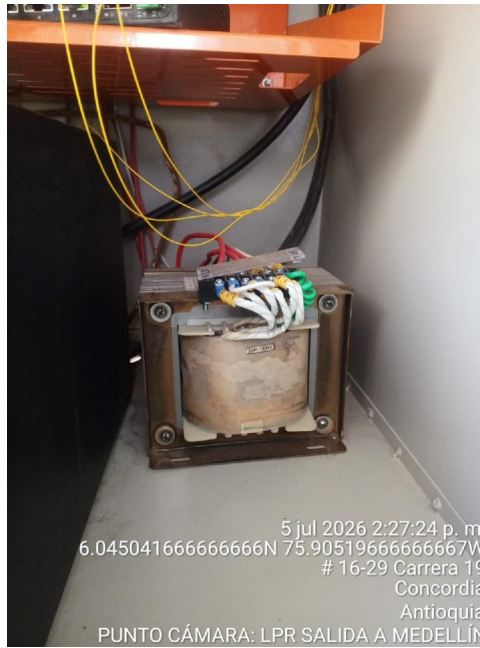
Foto Transformador Reductor

| Estado Transformador Reductor: | BUENO |

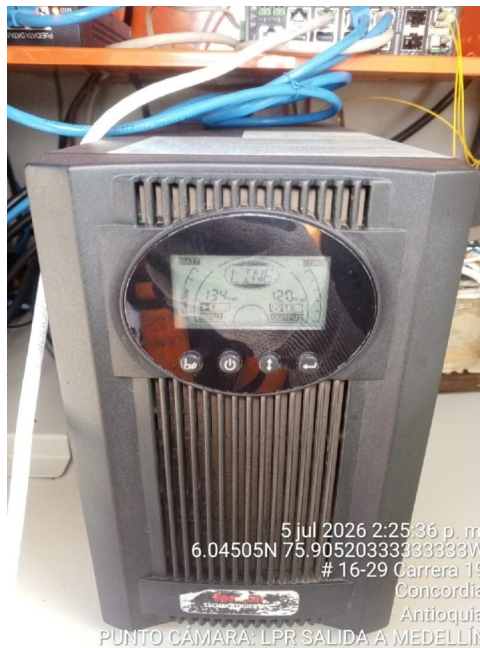
Foto UPS

| Estado UPS: | BUENO |

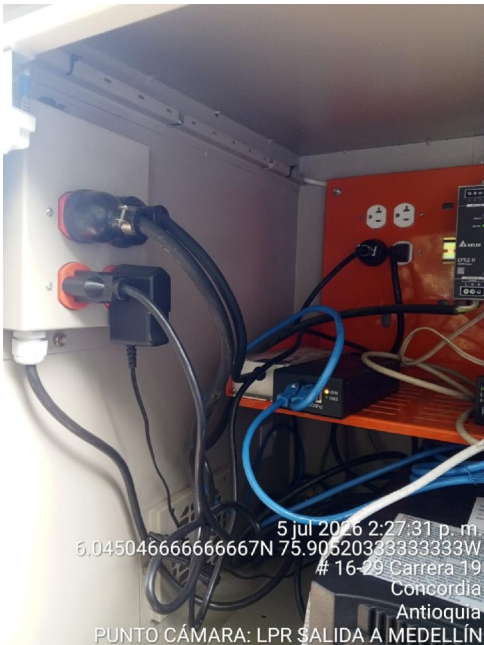
| BATERÍAS UPS | |
|---|---|
| Foto Toma 125 V | |

| BATERÍAS UPS | |
|---|---|
| Estado Toma 125 V: | BUENO |

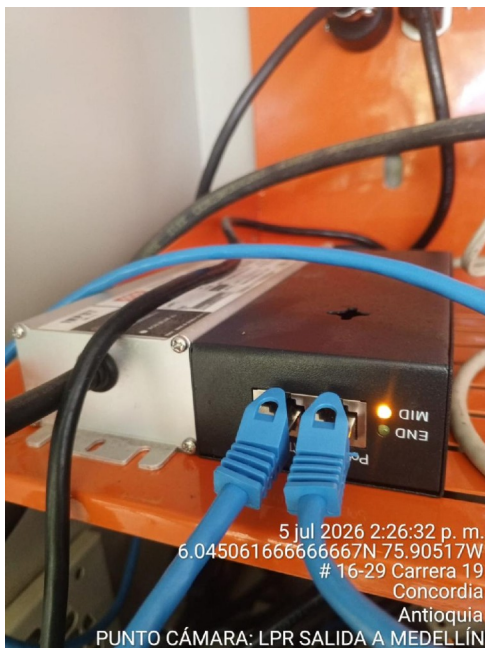
| FIBRA ÓPTICA MONOMODO 24 HILOS | |
|---|---|
| Estado Inyector PoE: | BUENO |

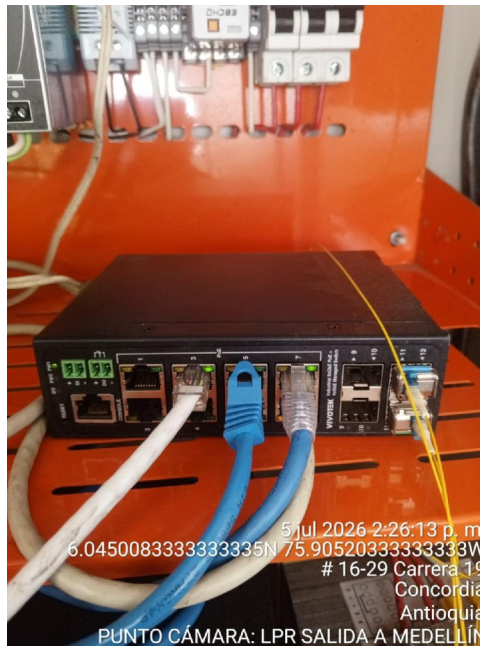
| Estado Switch: | BUENO |

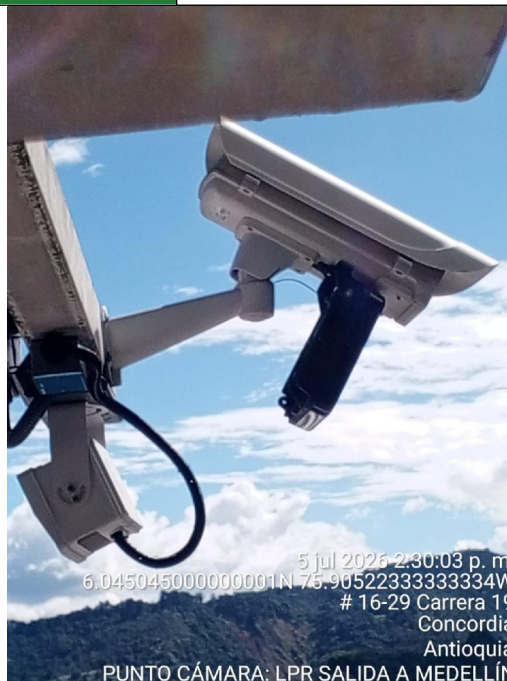
| | CÁMARA EXISTENTE 1 |

| Tipo de cámara | LPR |
| Estado de la cámara | BUENO |

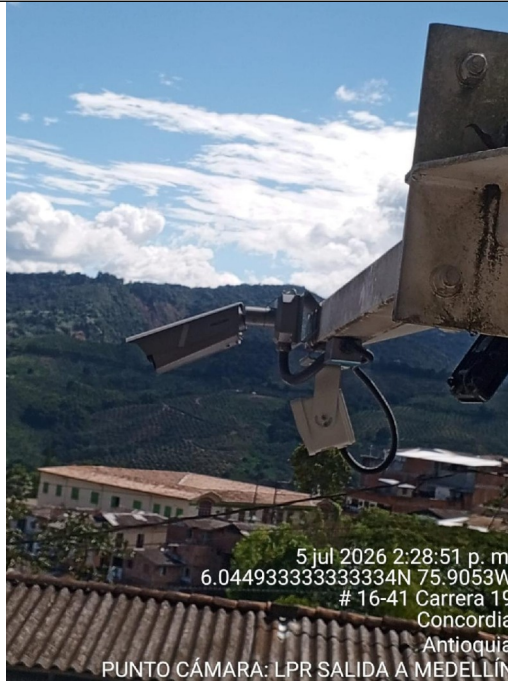
| | CÁMARA EXISTENTE 2 |

| Tipo de cámara | LPR |
| Estado de la cámara | BUENO |
