**FICHA TÉCNICA DIAGNÓSTICO  
MANTENIMIENTO  
Proyecto Tasa de Seguridad**

| Contrato disponible | 166_2026 |

| Información Ubicación CCTV | PVV 4 LPR Salida a Betulia |

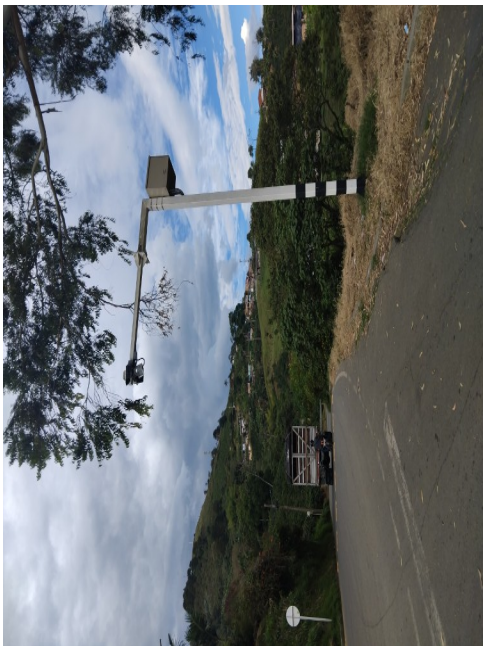
| ANCLAJE | |
|---|---|
| Tipo de anclaje: | ESTRUCTURA |
| Estado en el que se encuentra el anclaje: | BUENO |

NO

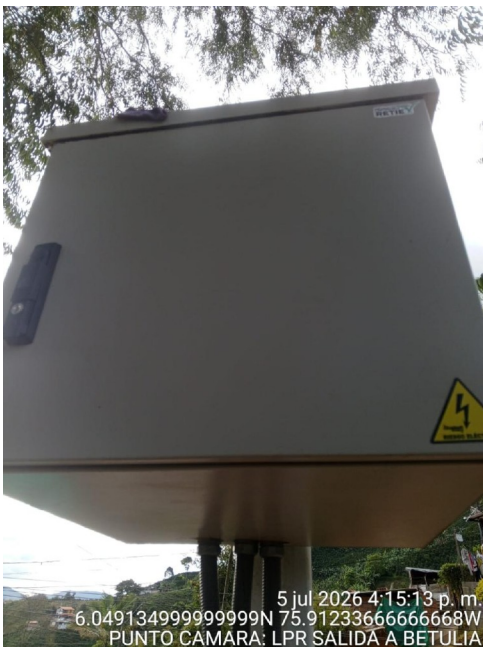
SI

BUENO

NO

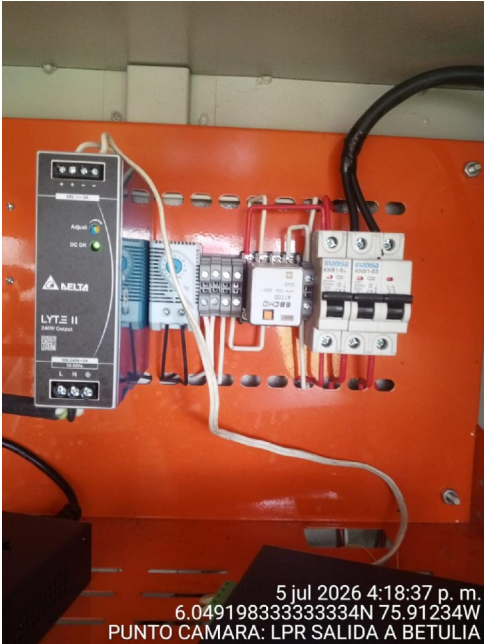
| Foto Cables | |

| Estado Cables: | BUENO |

| Requiere Cables: | NO |

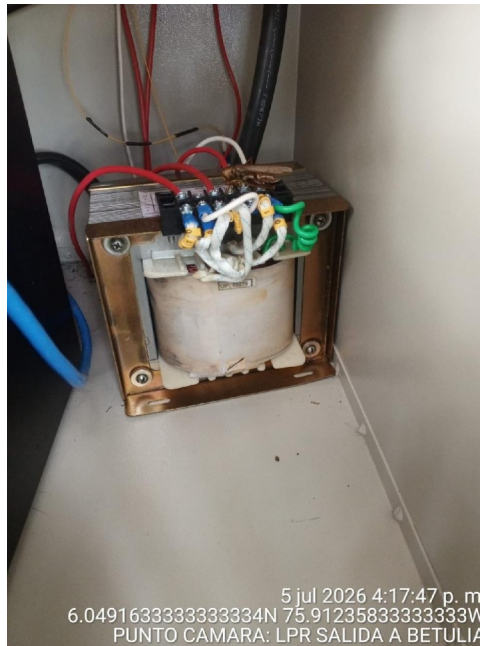
Foto Transformador Reductor

| Estado Transformador Reductor: | BUENO |

NO

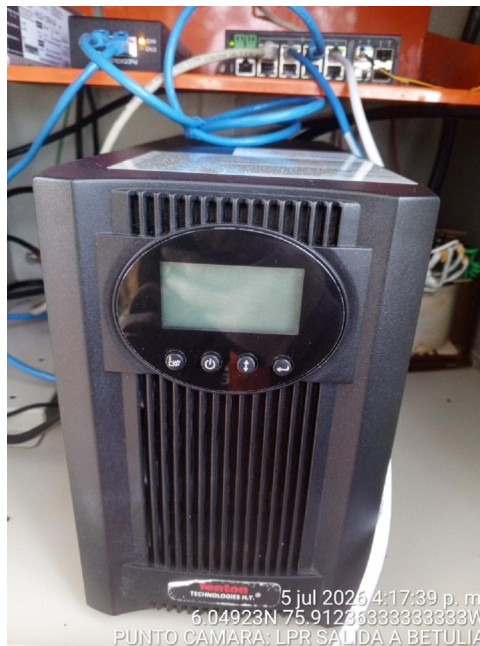
Foto UPS

BUENO

NO

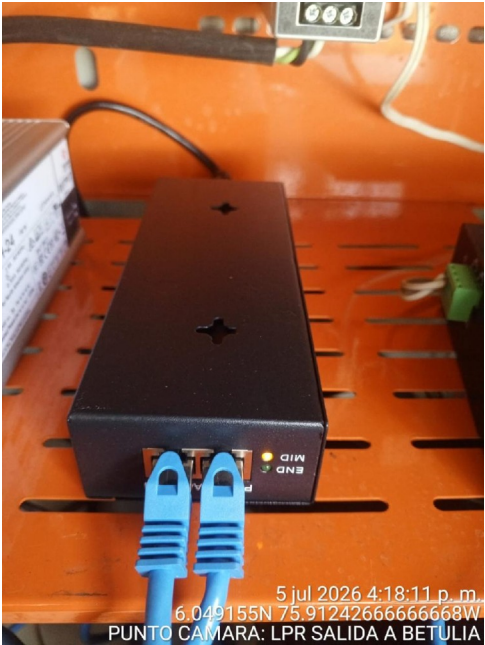
| FIBRA ÓPTICA MONOMODO 24 HILOS | |
|---|---|
| Estado Inyector PoE: | BUENO |

| FIBRA ÓPTICA MONOMODO 24 HILOS | |
|---|---|
| Requiere Inyector PoE: | NO |

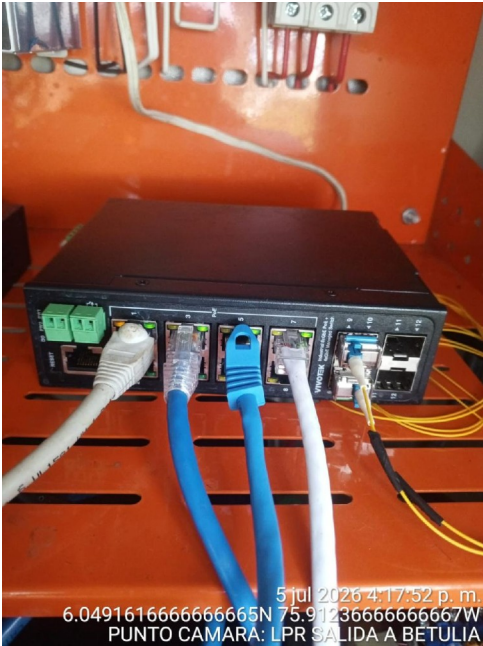
| Estado Switch: | BUENO |

| Requiere Switch: | NO |

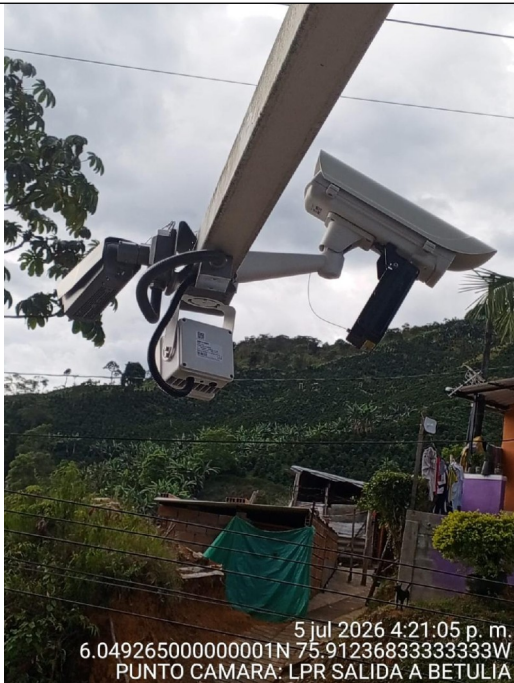
| CÁMARA EXISTENTE 1 | |

| Tipo de cámara | LPR |
| Estado de la cámara | BUENO |

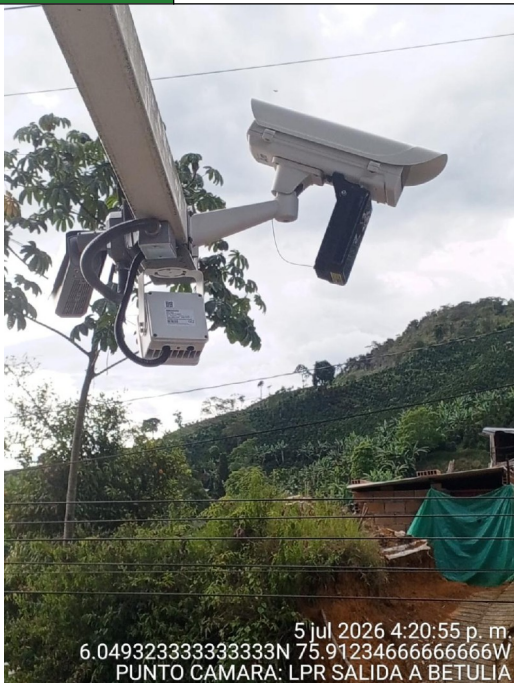
#### CÁMARA EXISTENTE 2

| Tipo de cámara | LPR |
| Estado de la cámara | BUENO |

| ¿Requiere Cámara? | NO |
