# FICHA TÉCNICA DIAGNÓSTICO MANTENIMIENTO Proyecto Tasa de Seguridad

| Operador | ELEPHAS SAS |
| Contrato disponible | 166_2026 |

| Dirección del punto / sector | Carrera 51 50 2-100, Fredonia, Antioquia |

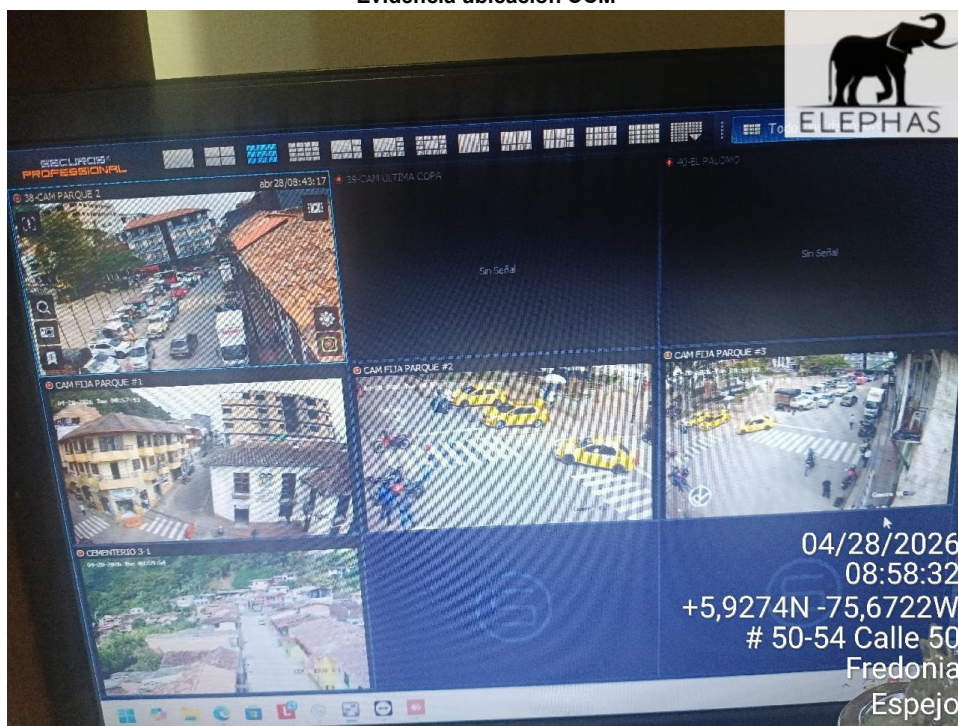
### Evidencia ubicación CCM

| Información ubicación CCM: | Espejo Secretaria de gobierno |

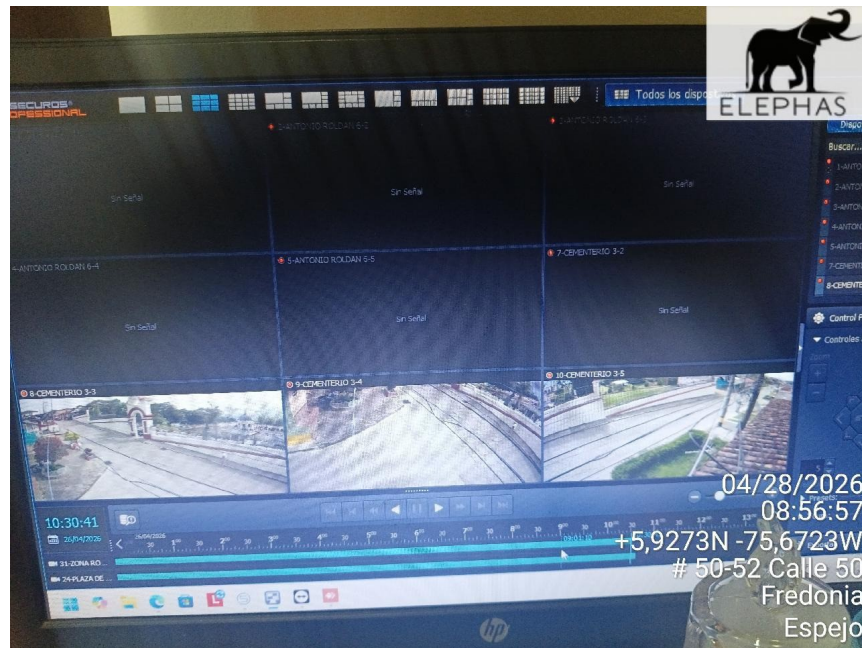
Foto monitor

| Estado monitor: | REGULAR |

| Observaciones monitor: | El monitor que tienen es de 19" y se encuentra averiada, se propone el cambio de este monitor por solicitud de la secretaria de gobierno |

| Descripción de la actividad | SUM-OE03 SUMINISTRO DE MONITOR DE OPERADOR 27". INCLUYE SOPORTE Y TODOS LOS ELEMENTOS NECESARIOS . |

| Justificación | El monitor que tienen es de 19" y se encuentra averiada, se propone el cambio de este monitor por solicitud de la secretaria de gobierno |

| Observaciones generales del diagnóstico: | tener en cuenta la instalación del monitor el ítem INST-03 |
