| Operador | ELEPHAS SAS |
| Contrato disponible | 166_2026 |

## 1. LOCALIZACIÓN DEL DIAGNÓSTICO

| Municipio | Fredonia |

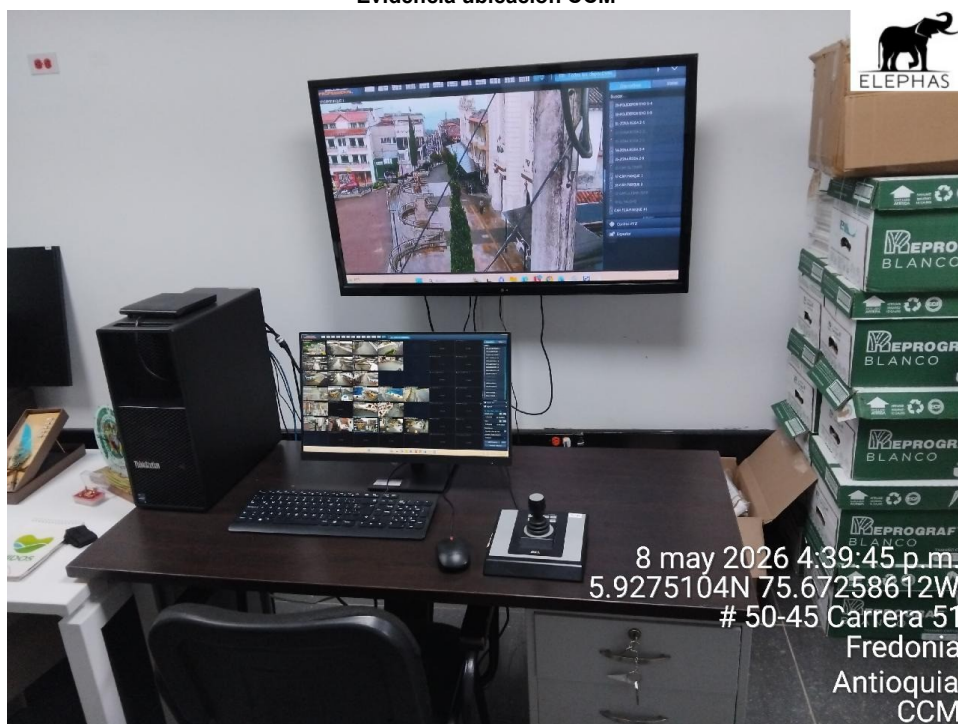
### Evidencia ubicación CCM

| Información ubicación CCM: | Estacion de policia |

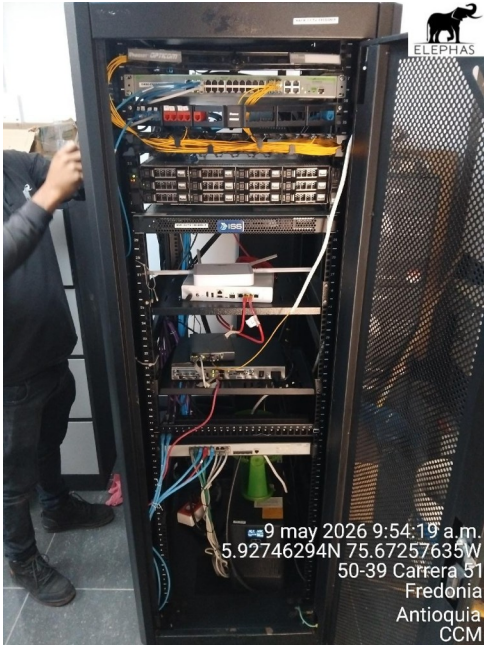
| Foto rack de comunicaciones | |

| Estado del rack: | BUENO |

| ¿Requiere kit de ventilación doble? | NO |

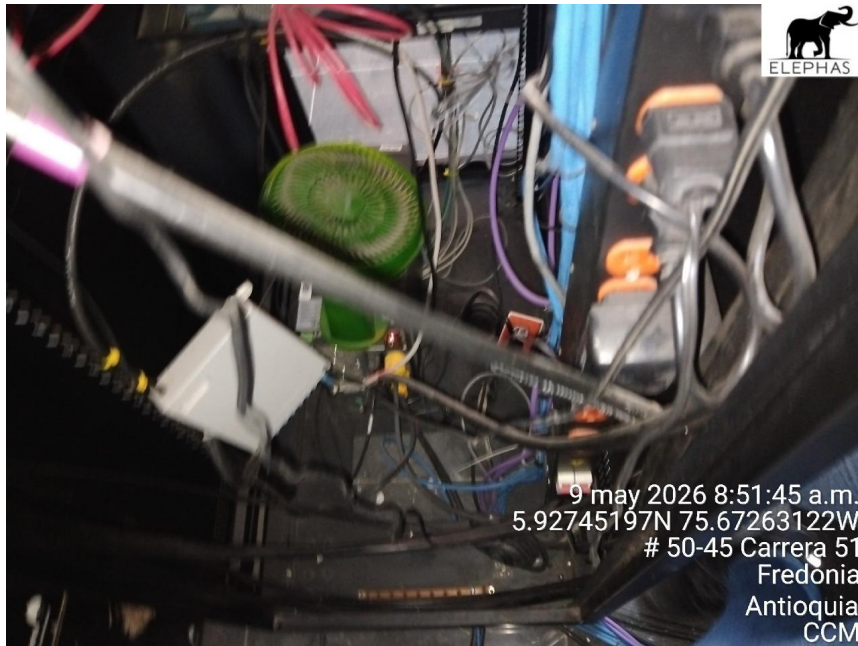
Foto PDU multitoma

| Estado PDU multitoma: | BUENO |

| ¿Requiere PDU multitoma? | NO |

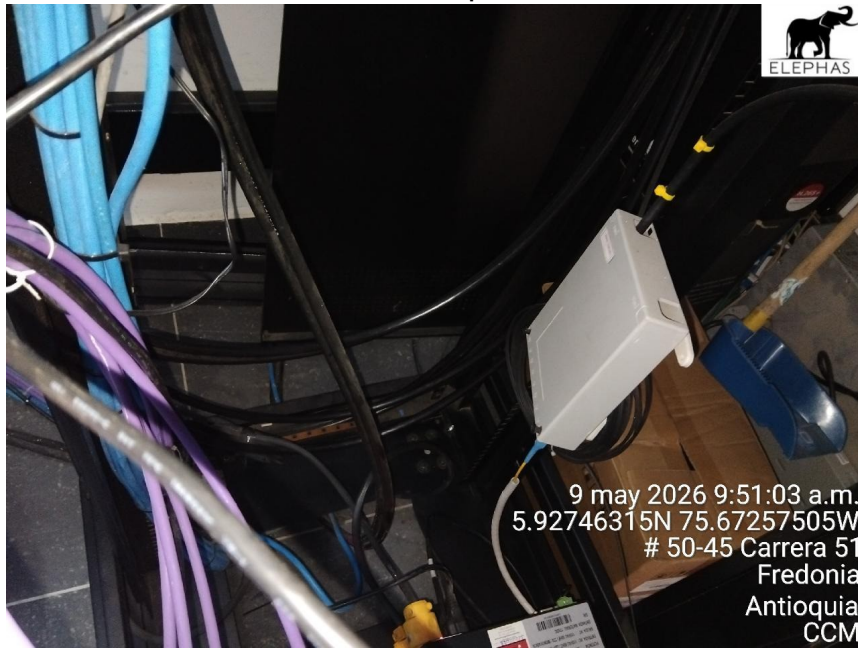
Foto fibra óptica

| Estado fibra óptica: | BUENO |

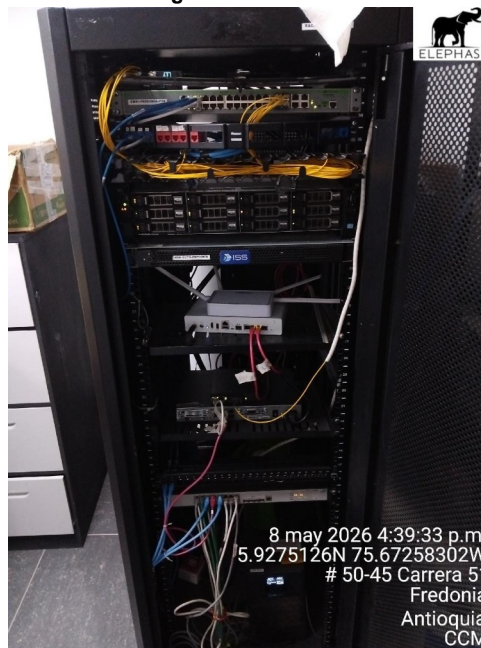
Foto organizador de cableado

| Estado organizador de cableado: | BUENO |

| ¿Requiere organizador de cableado? | NO |

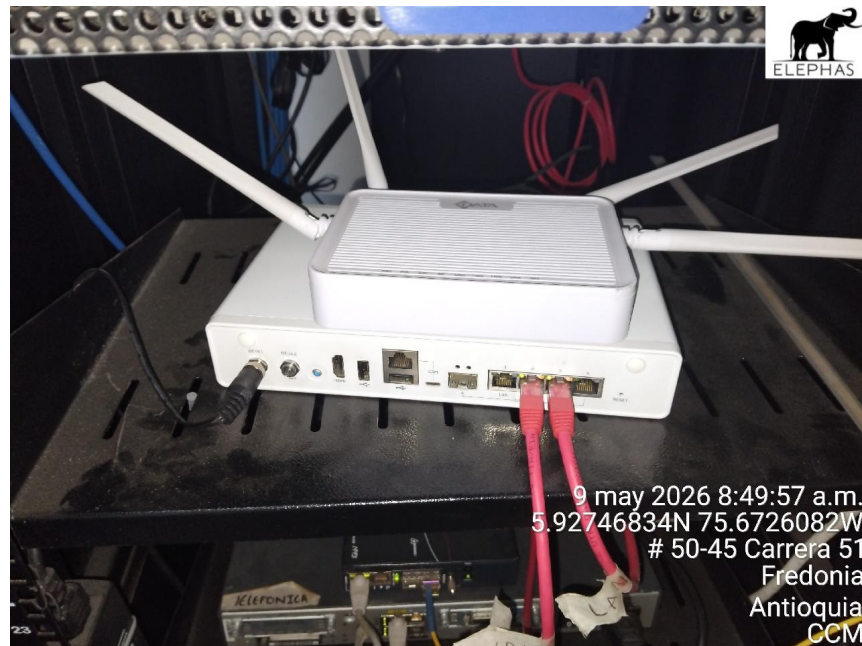
Foto firewall

| Estado firewall: | BUENO |

| ¿Requiere instalación de firewall? | NO |

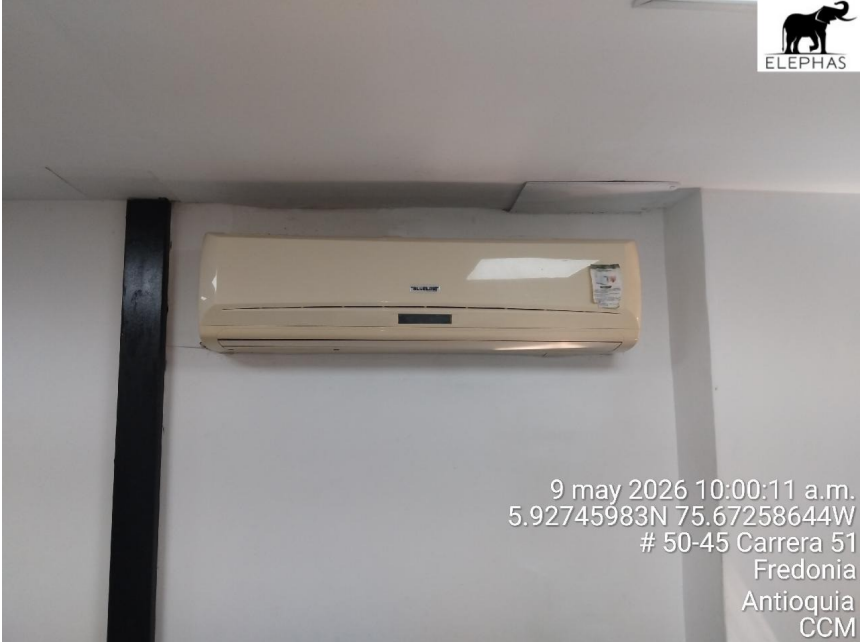
| 🌐 ENRUTADOR VPN | |
|---|---|
| Foto equipo A/C mini split | |

| 🌐 ENRUTADOR VPN | |
|---|---|
| Estado equipo A/C mini split: | BUENO |
| Observaciones equipo A/C mini split: | Se requiere mantenimiento preventivo |

| ACTIVIDAD EXTRA 3 | |
|---|---|
| Descripción de la actividad | MANT-OE1 MANTENIMIENTO CORRECTIVO DE AIRE ACONDICIONADO |
| Justificación | Se requiere de mantenimiento al aire acondicionado |

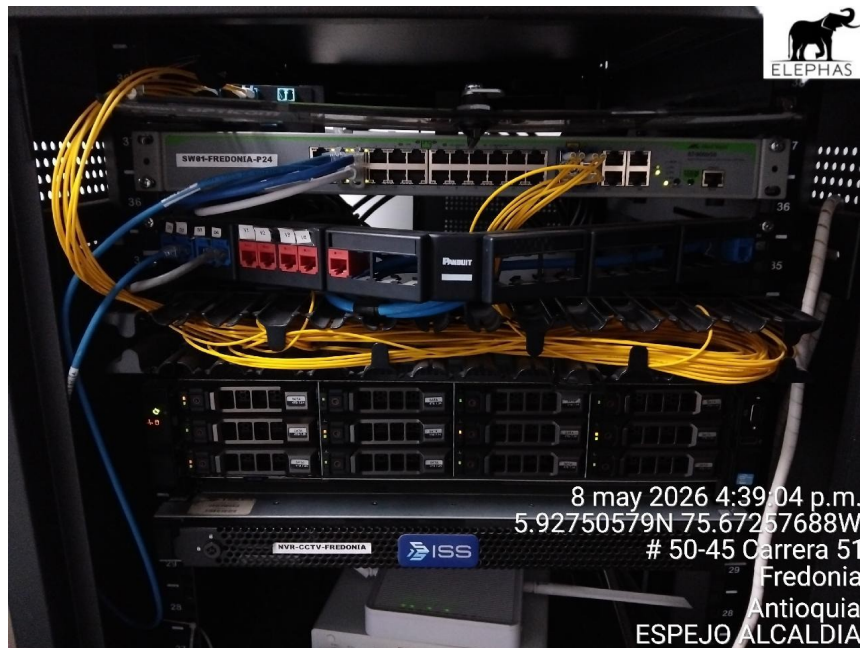
Foto servidor NVR

| 🖥️ SERVIDOR NVR | |
|---|---|
| Estado servidor NVR: | BUENO |

| ¿Requiere servidor NVR? | SI |
| Cantidad servidor NVR (un): | 1 |

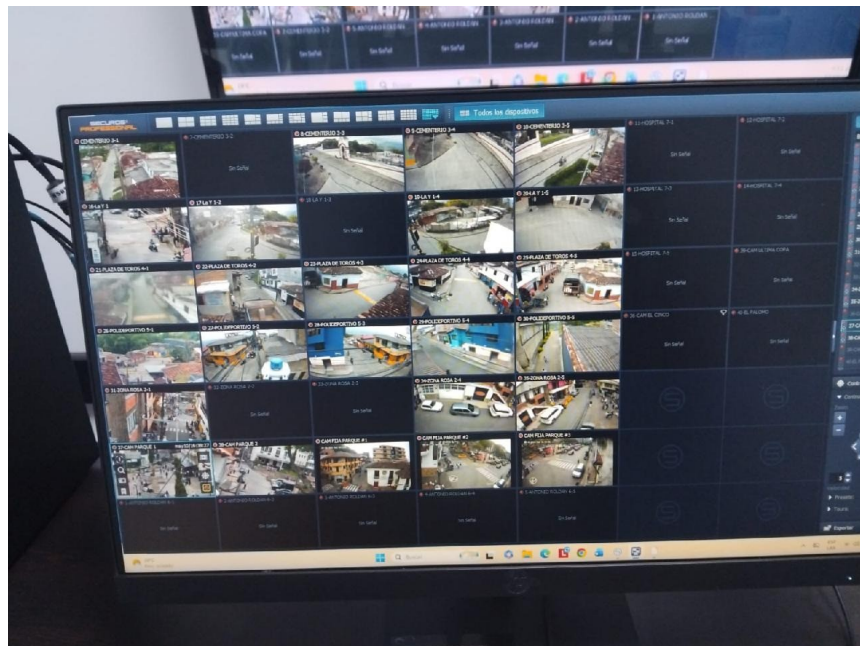
Foto licencias

| Existen licencias: | SI |

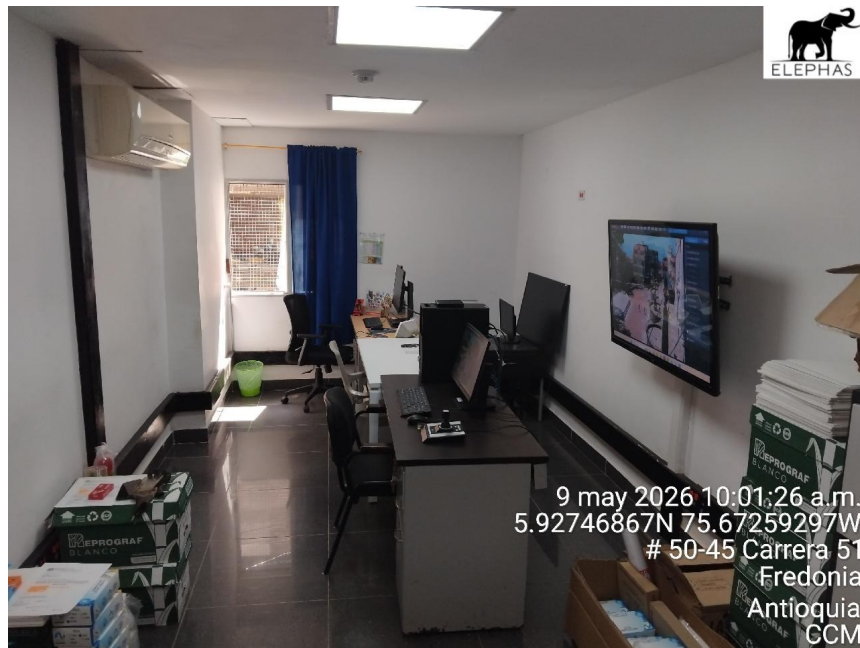
Foto ventanas

| Estado ventanas: | BUENO |

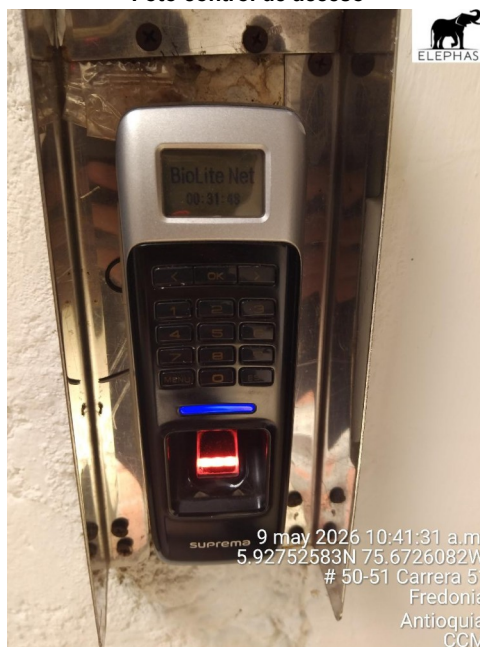
Foto control de acceso

BUENO

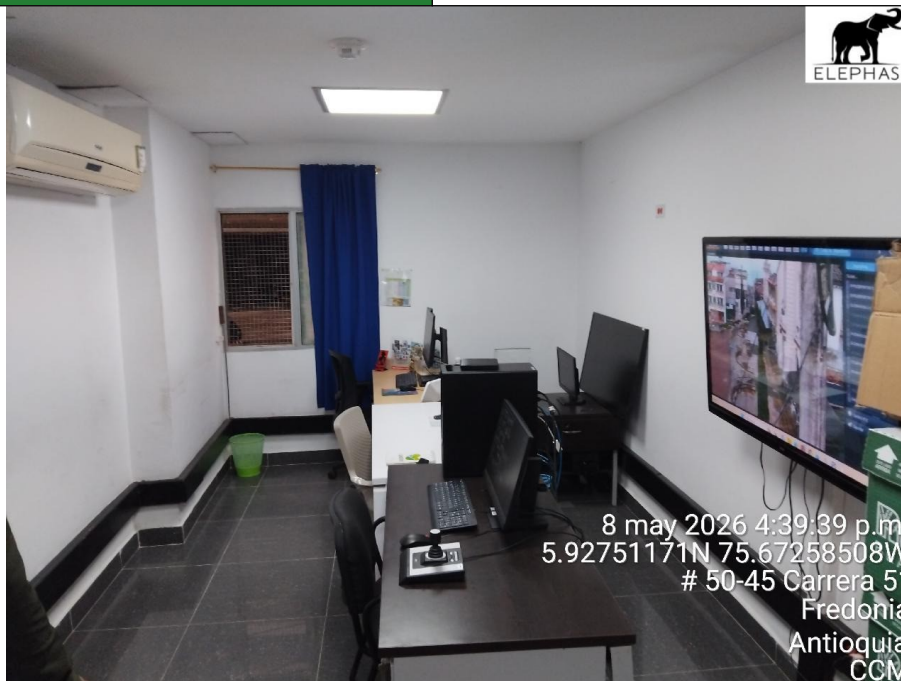
ACTIVIDAD EXTRA 1

| Justificación | El CCM no cuenta con silla para el operador |

| Descripción de la actividad | SUM-OE02 SUMINISTRO DE SILLAS ERGONOMICAS PARA ATENCIÓN CRITICA 7X24 |
