**FICHA TÉCNICA DIAGNÓSTICO  
MANTENIMIENTO  
Proyecto Tasa de Seguridad**

| Fecha diagnóstico | 21/08/2026 |

| Información Ubicación CCTV | PVV 1 Antonio Roldan |

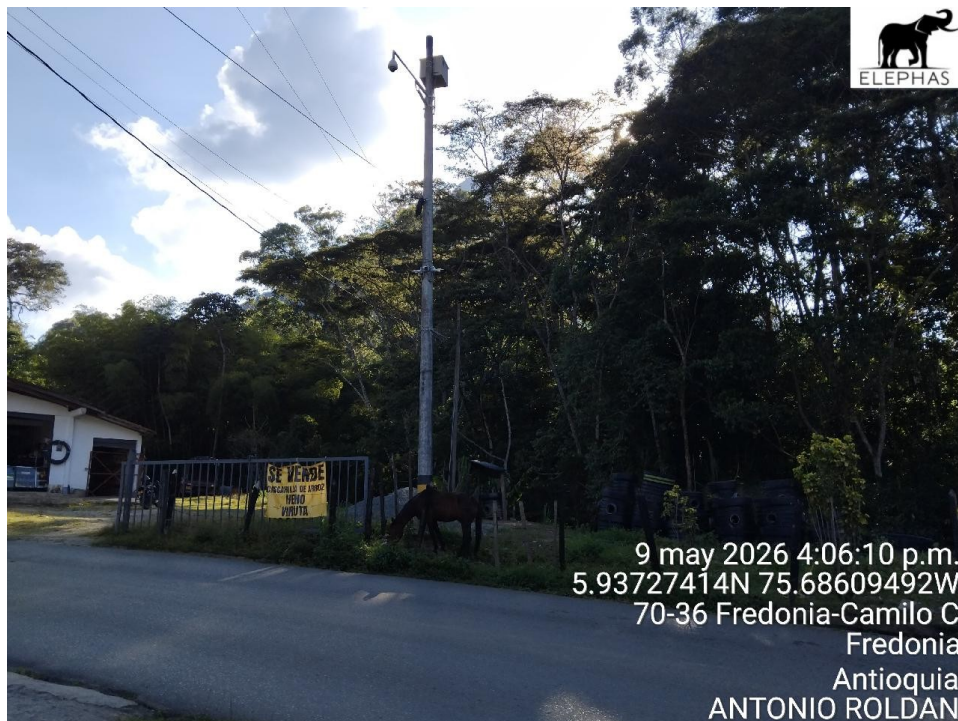
9 may 2026 4:06:10 p.m.  
5.93727414N 75.68609492W  
70-36 Fredonia-Camilo C  
Fredonia  
Antioquia  
ANTONIO ROLDAN

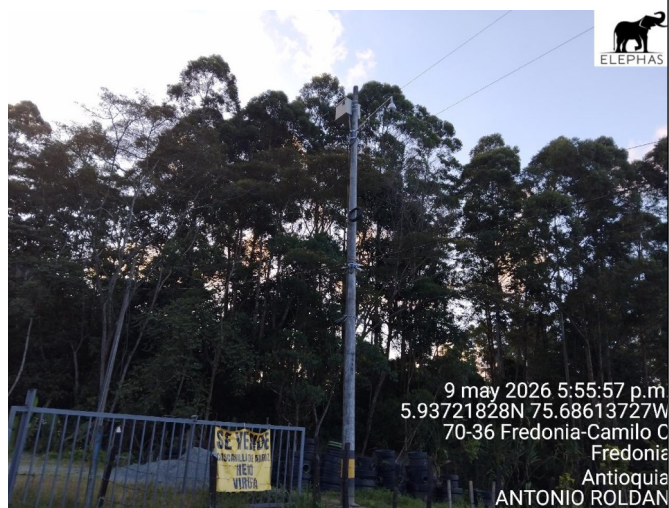
Foto 1

| Ingrese observaciones generales y detalles identificados en el proceso de diagnostico | El punto se encuentra por fuera por una falla en la FO |

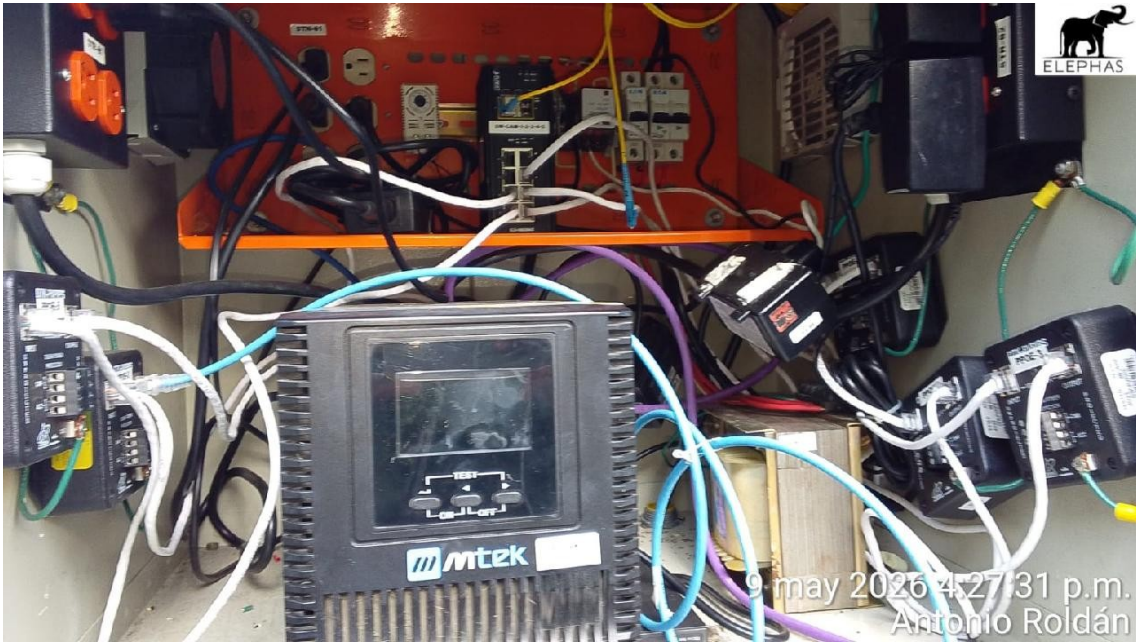
| Existe Gabinete Metálico: | BUENO |

| Requiere Kit de Ventilación Doble: | NO |

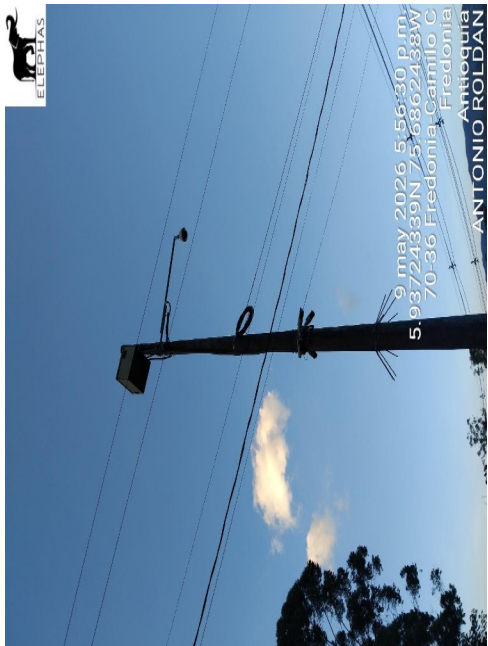
| Existe Corona Antiescalatoria: | BUENO |

| Requiere Corona Antiescalatoria: | NO |

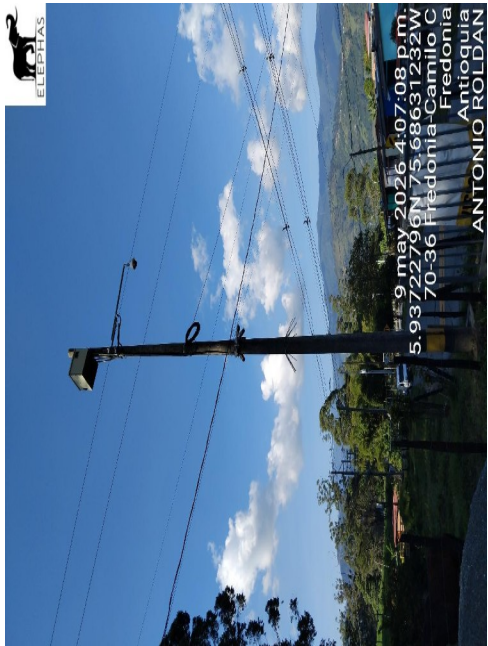
| Estado Brazo de Soporte: | BUENO |

| Requiere Brazo de Soporte: | NO |

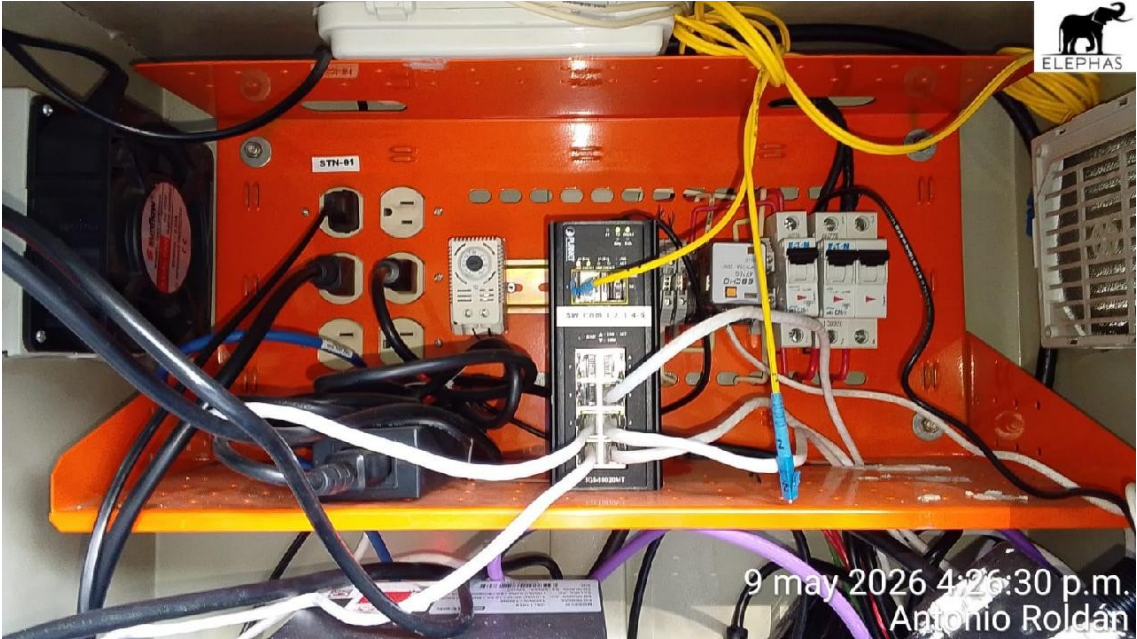
| Foto Cables | |

| Estado Cables: | BUENO |

| Requiere Cables: | NO |

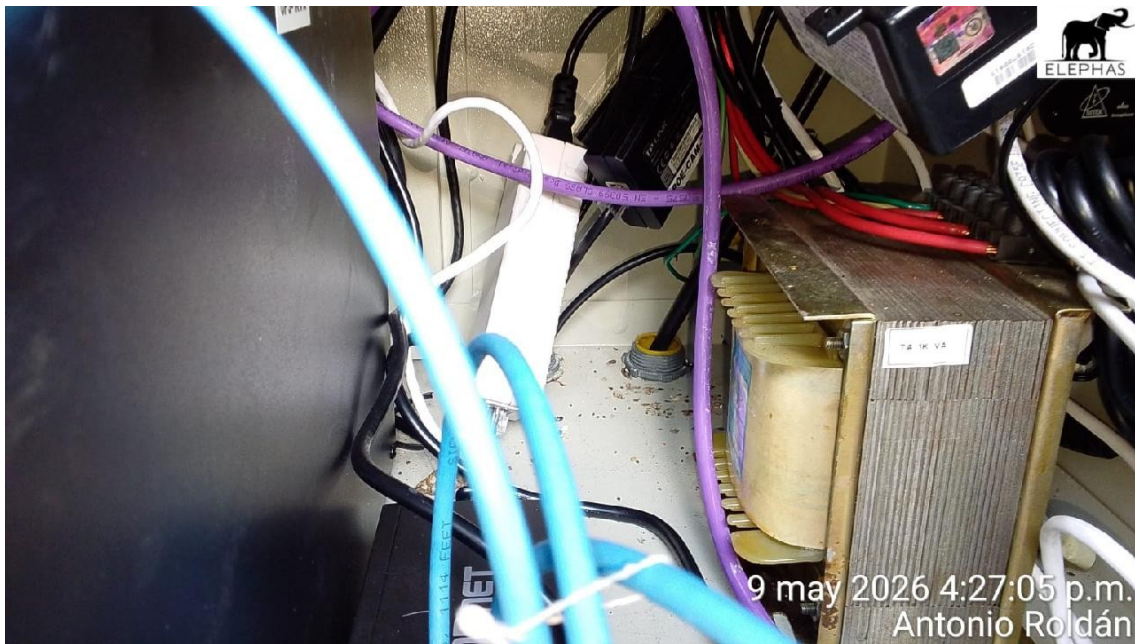
Foto Transformador Reductor

| Estado Transformador Reductor: | BUENO |

| Requiere Transformador Reductor: | NO |

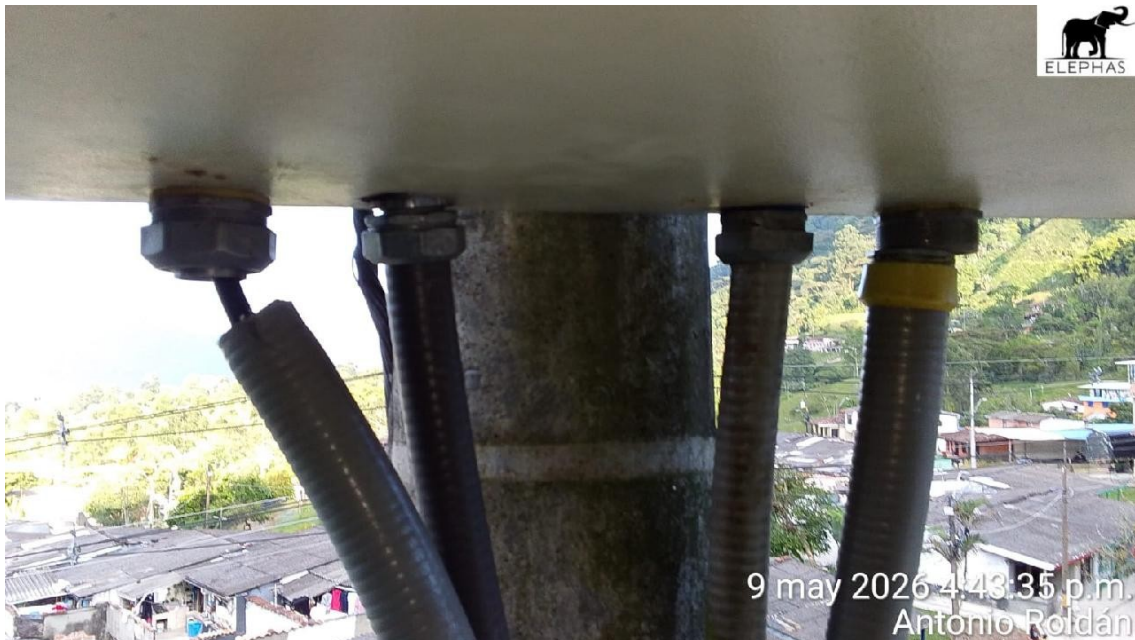
Foto Coraza

| Estado Coraza: | BUENO |

| Requiere Coraza 3/4": | NO |

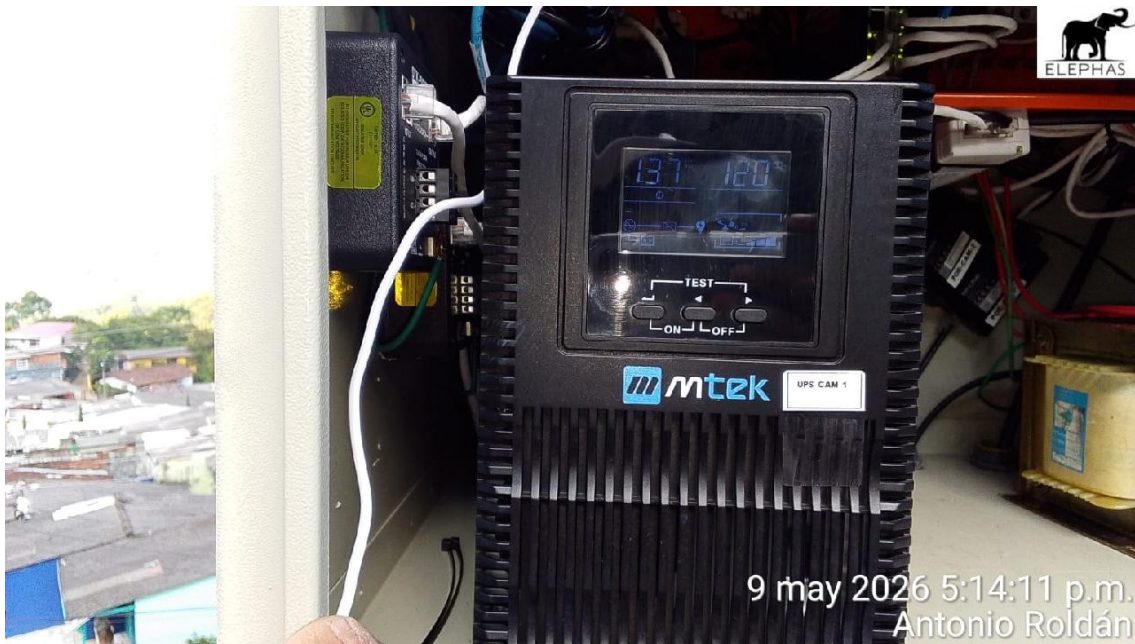
Foto UPS

| Estado UPS: | BUENO |

| Requiere UPS: | NO |

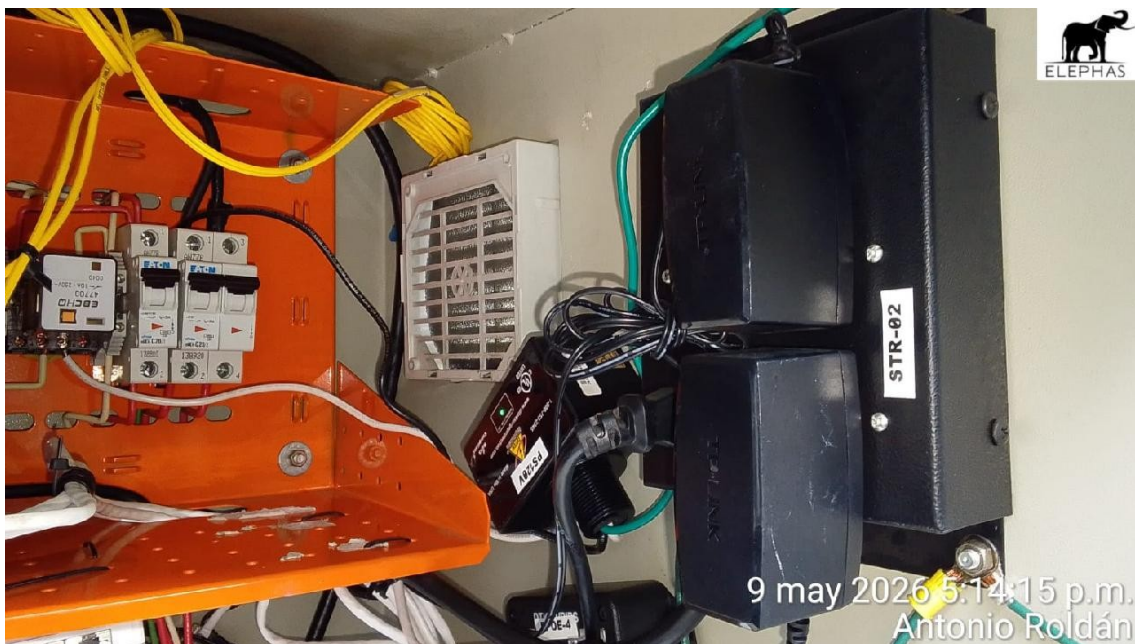
Foto Protección

| Estado Protección: | BUENO |

| Requiere Protección: | NO |

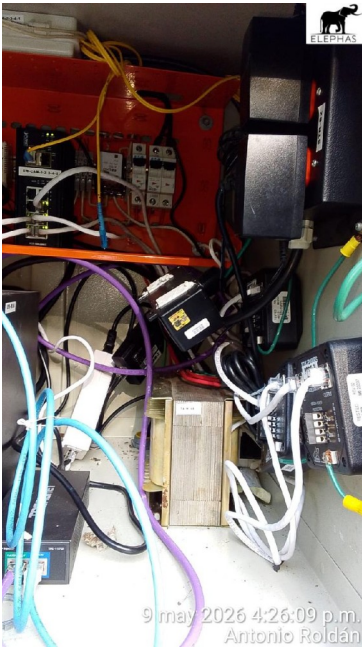
| Foto Toma 125 V | |

| Estado Toma 125 V: | BUENO |

| Requiere Toma 125 V: | NO |

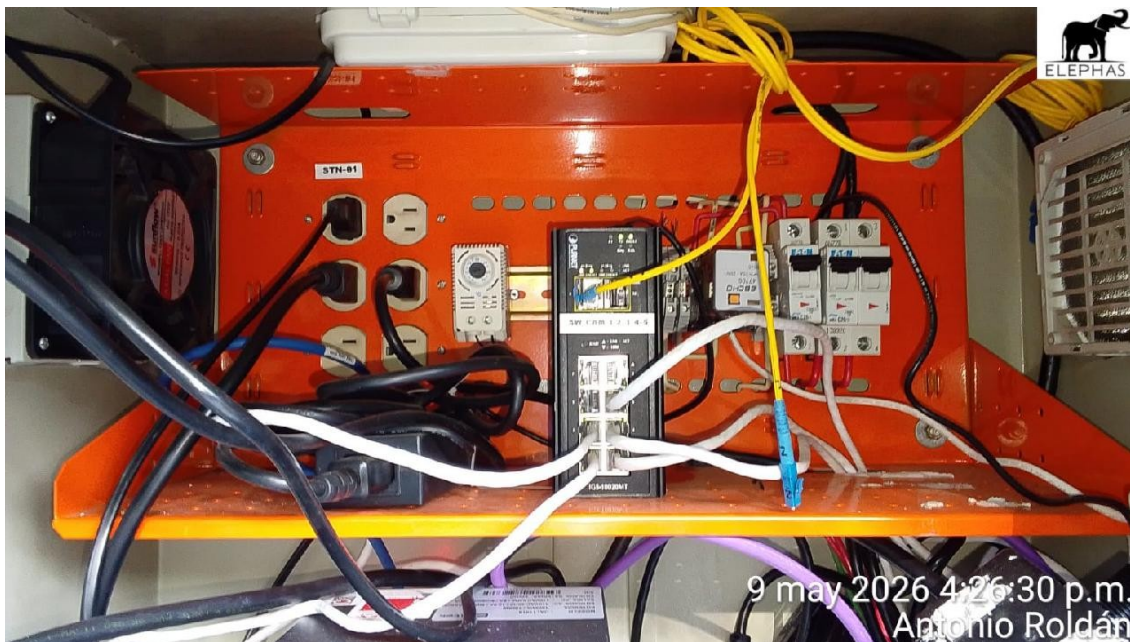
| Estado Inyector PoE: | BUENO |

| Requiere Inyector PoE: | NO |

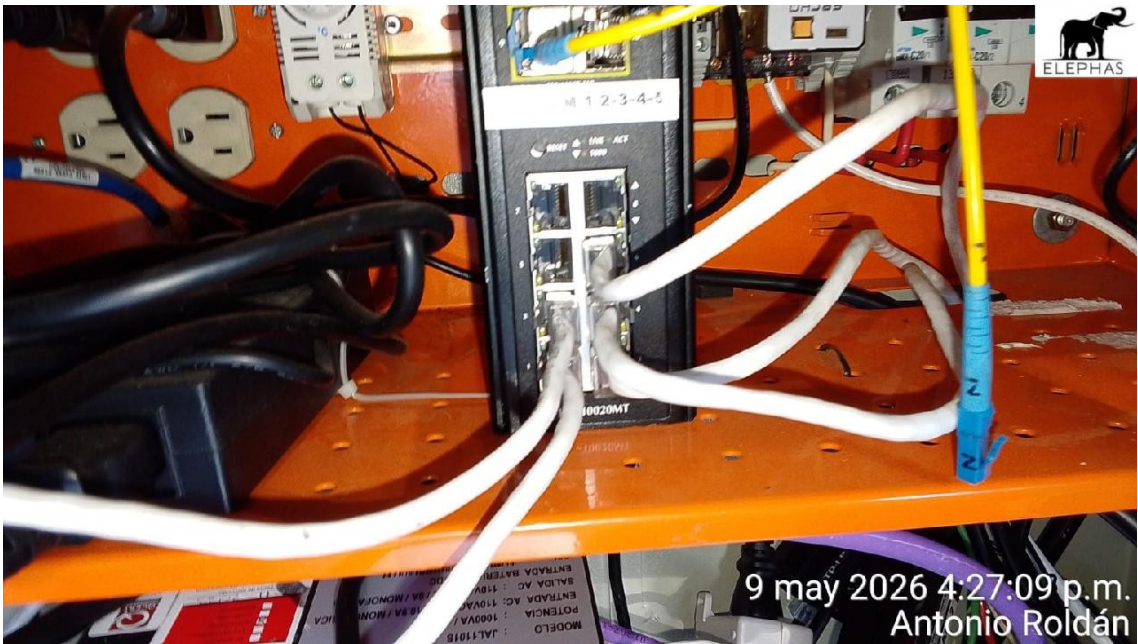
| Estado Switch: | BUENO |

| Requiere Switch: | NO |

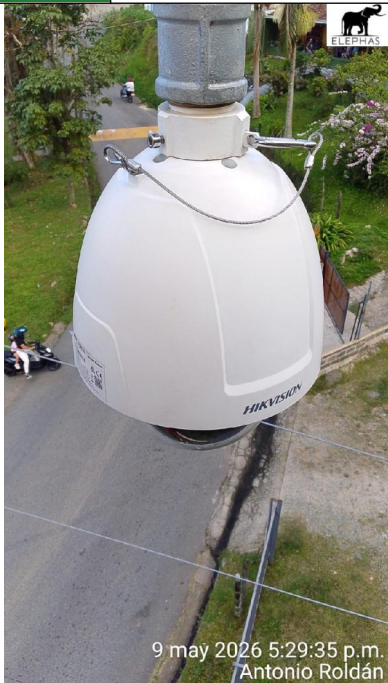
| | CÁMARA EXISTENTE 1 |

| Tipo de cámara | PTZ |
| Estado de la cámara | BUENO |

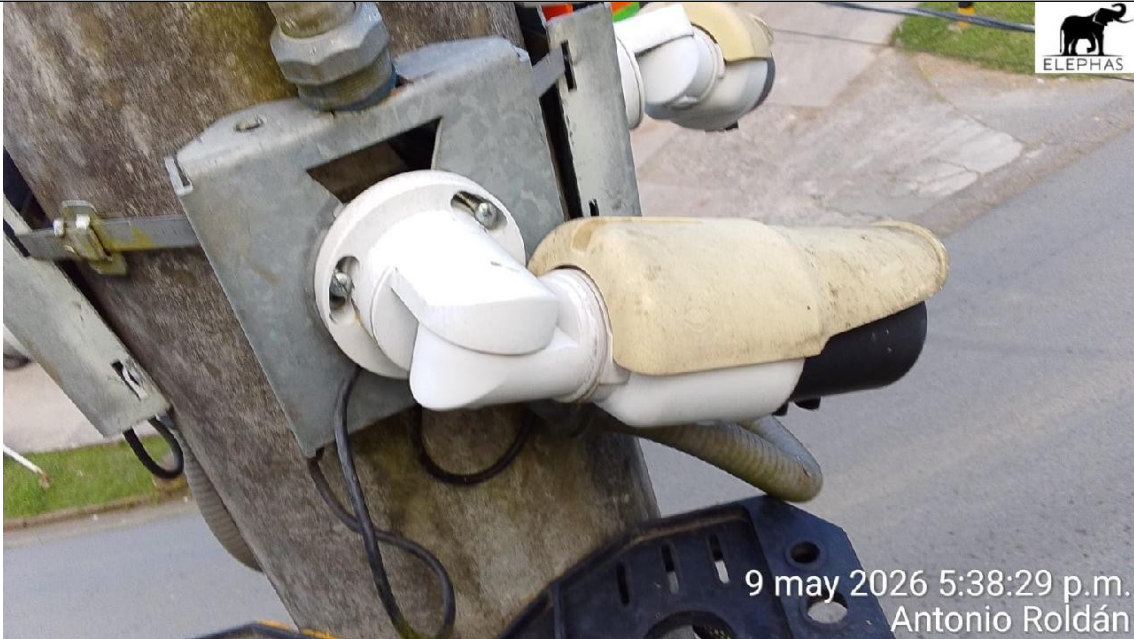
| | CÁMARA EXISTENTE 2 |

| Tipo de cámara | FIJA |
| Estado de la cámara | BUENO |

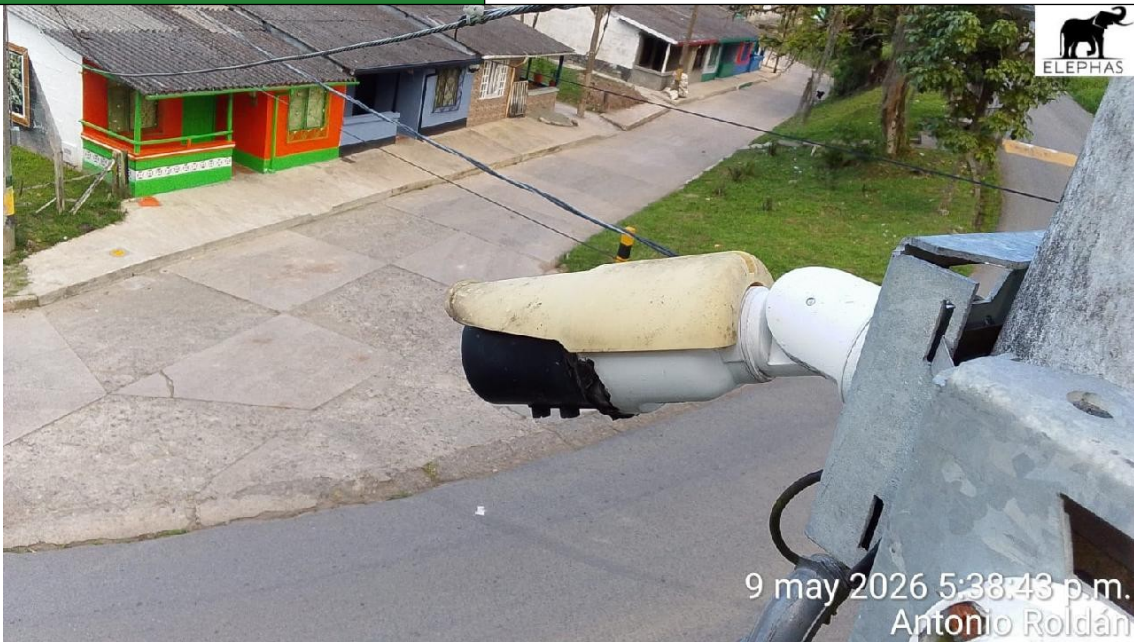
#### CÁMARA EXISTENTE 3

| Tipo de cámara | FIJA |
| Estado de la cámara | BUENO |

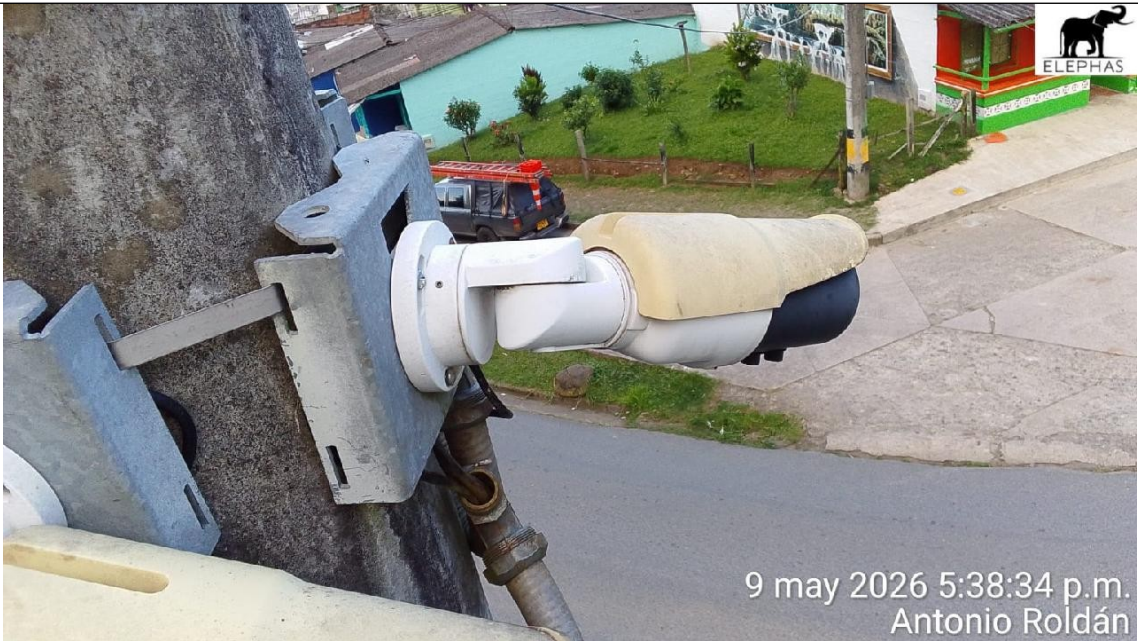
#### CÁMARA EXISTENTE 4

| Tipo de cámara | FIJA |
| Estado de la cámara | BUENO |

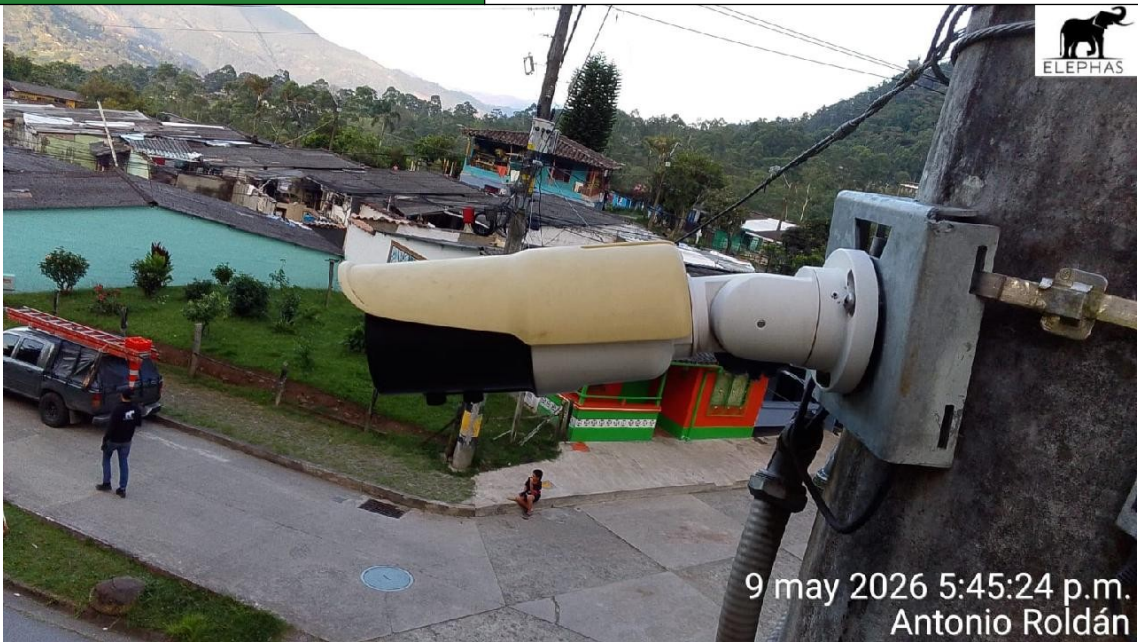
CÁMARA EXISTENTE 5

| Tipo de cámara | FIJA |
| Estado de la cámara | BUENO |
