# FICHA TÉCNICA DIAGNÓSTICO MANTENIMIENTO Proyecto Tasa de Seguridad

| El mantenimiento tiene relacion con cual componente: | CCTV |
| Información Ubicación CCTV | PVV 3 Hospital |

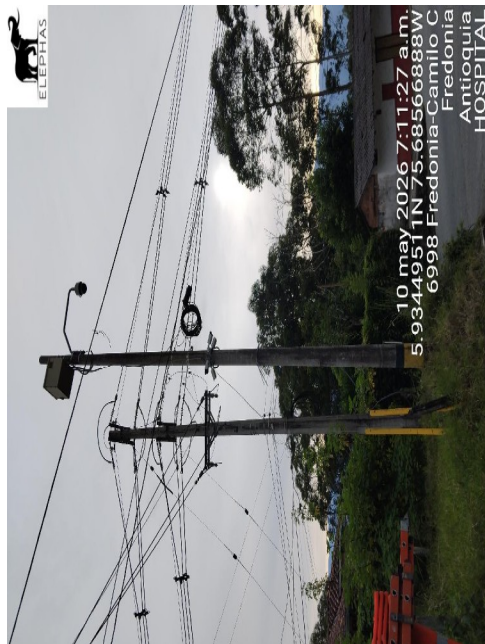
| ANCLAJE | |
|---|---|
| Estado en el que se encuentra el anclaje: | BUENO |

10 may 2026 7:11:27 a.m.  
5.93449511N 75.68566888W  
Fredonia-Camilo C  
6998 Fredonia-Camilo C  
Antioquia  
HOSPITAL

NO

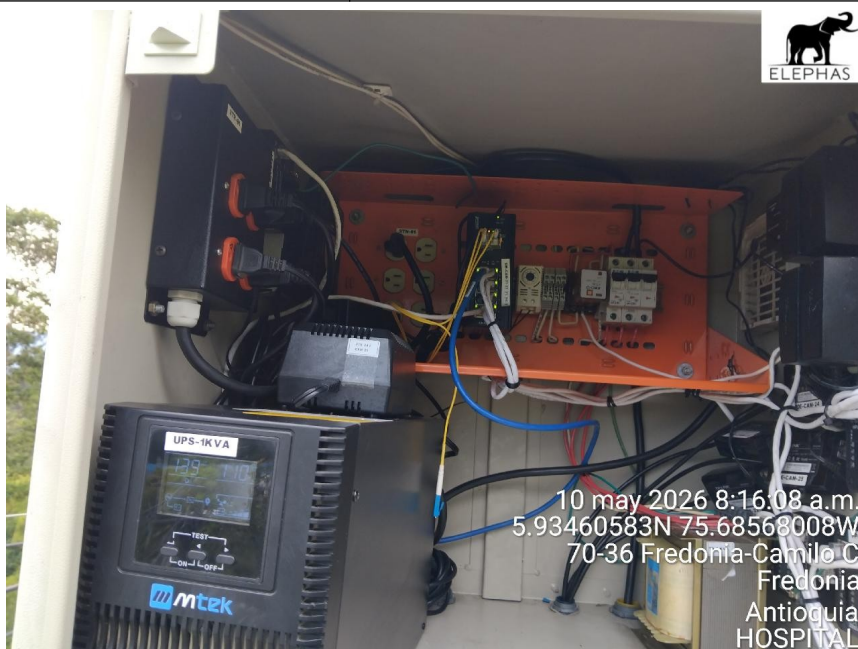
BUENO

10 may 2026 8:16:08 a.m.  
5.93460583N 75.68568008W  
70-36 Fredonia-Camilo C  
Fredonia  
Antioquia  
HOSPITAL

NO

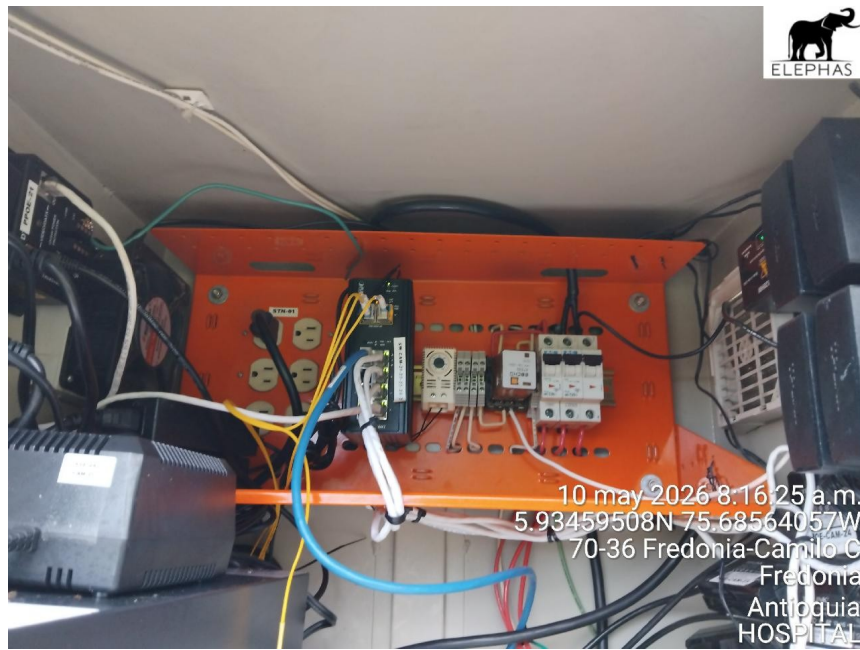
Foto Cables

| Estado Cables: | BUENO |

| Requiere Cables: | NO |

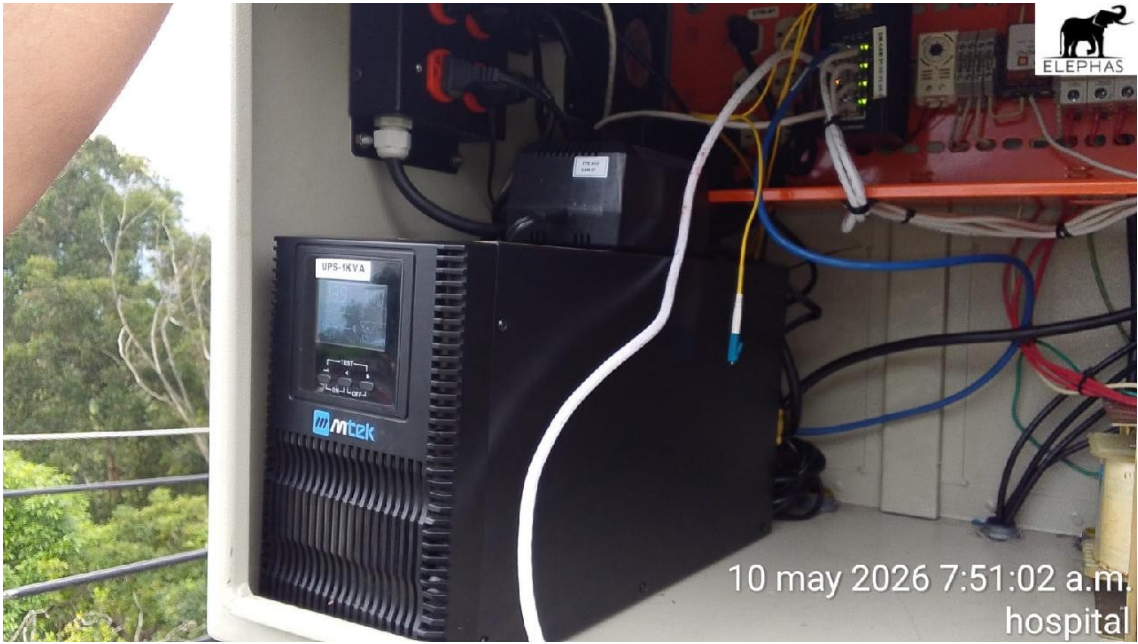
Foto UPS

| Estado UPS: | BUENO |

| Requiere UPS: | NO |

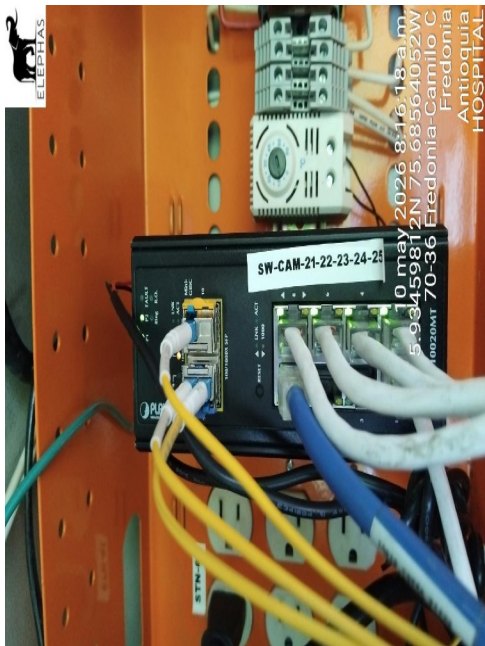
| Estado Switch: | BUENO |

| Requiere Switch: | NO |

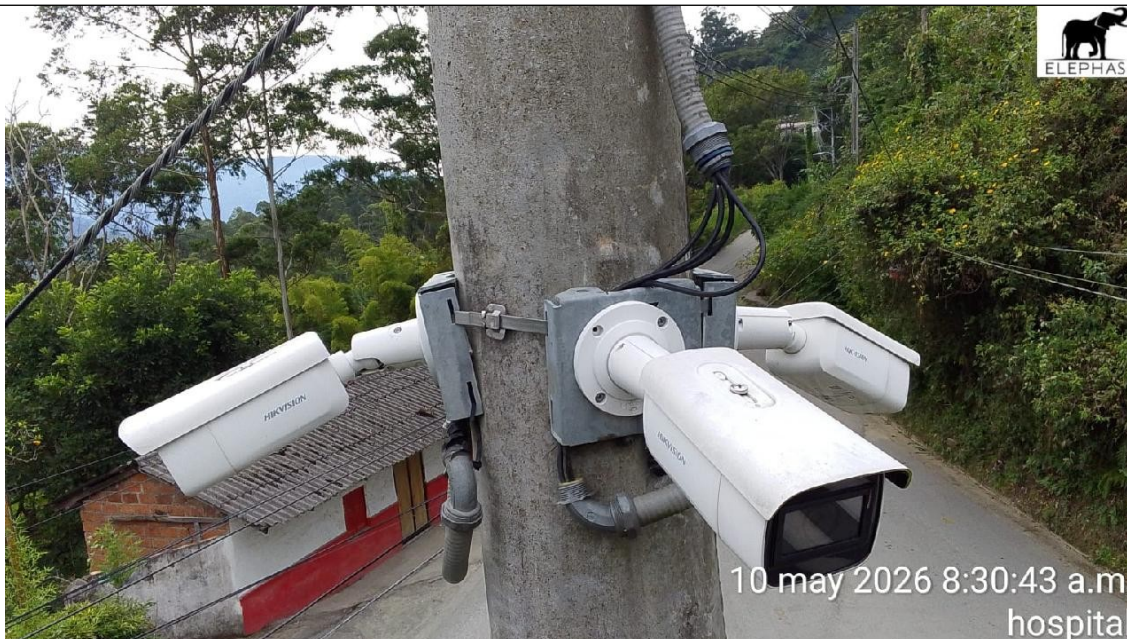
| CÁMARA EXISTENTE 2 | |

| Estado de la cámara | BUENO |

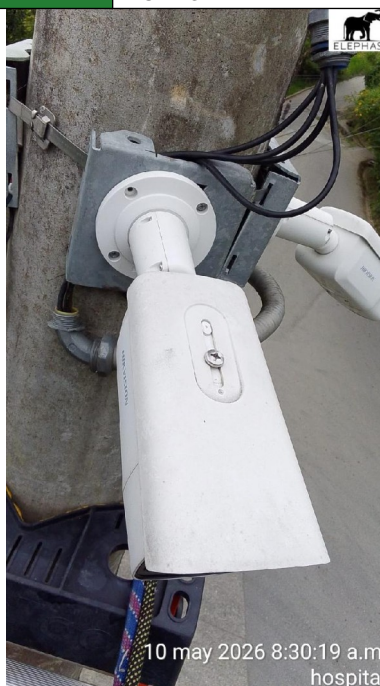
#### CÁMARA EXISTENTE 3

| Estado de la cámara | BUENO |

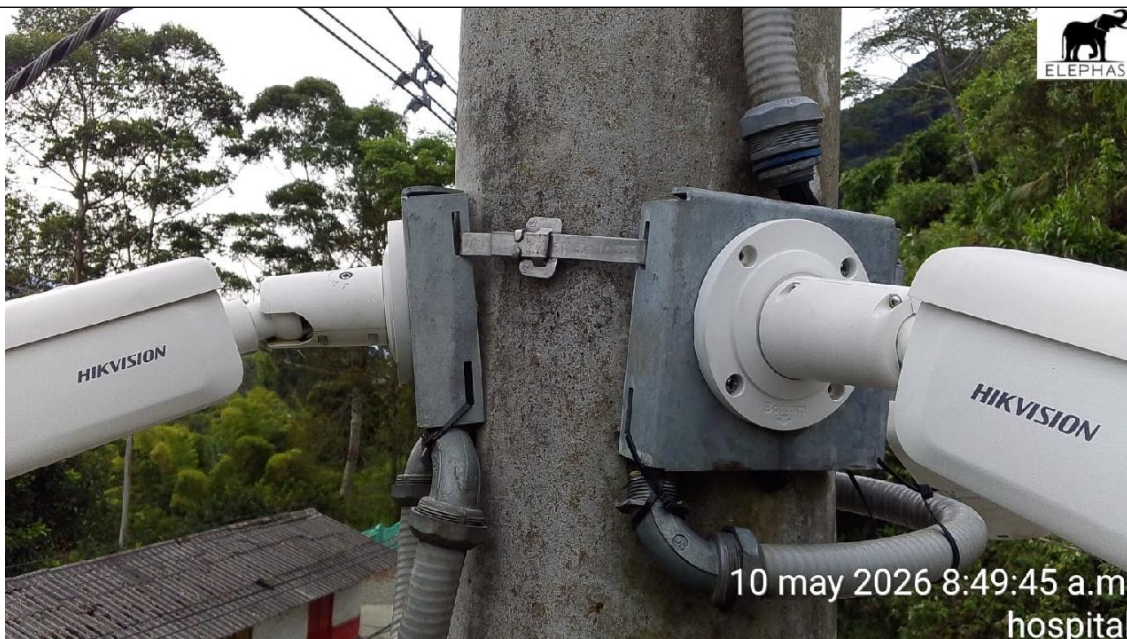
#### CÁMARA EXISTENTE 5

| Estado de la cámara | BUENO |
