# FICHA TÉCNICA DIAGNÓSTICO MANTENIMIENTO Proyecto Tasa de Seguridad

| Fecha diagnóstico | 21/08/2026 |

| Información Ubicación CCTV | PVV 4 La Y |

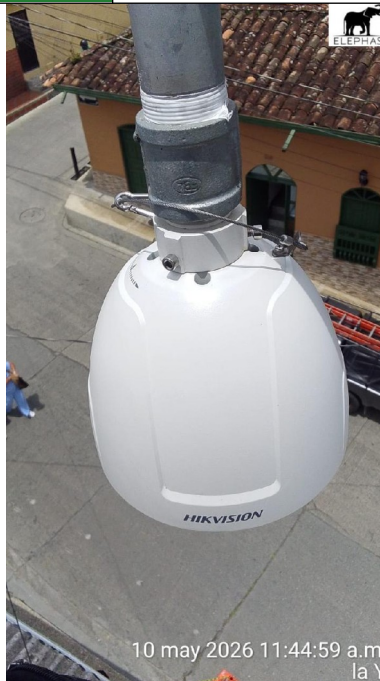
| | CÁMARA EXISTENTE 1 |

| Estado de la cámara | BUENO |

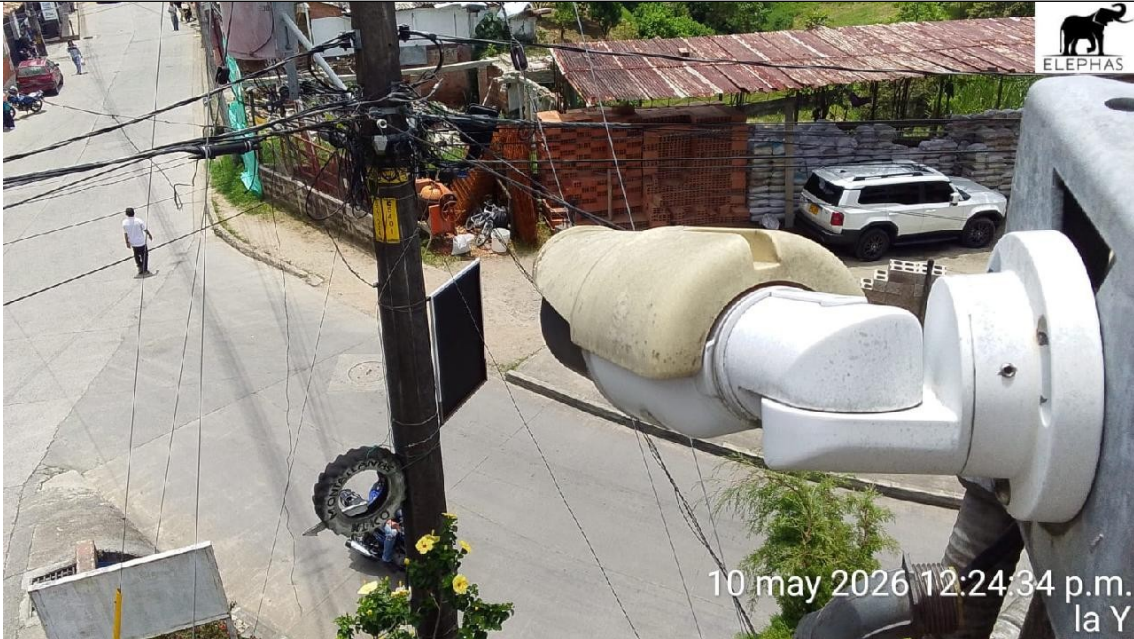
| | CÁMARA EXISTENTE 2 |

| Estado de la cámara | BUENO |

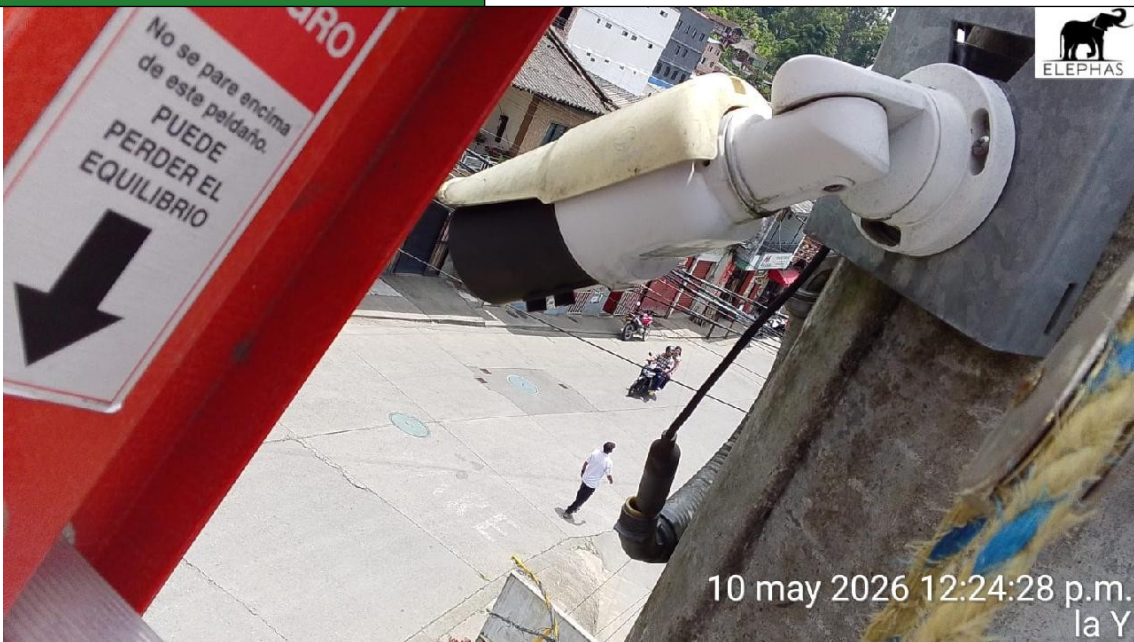
CÁMARA EXISTENTE 3

MALO

| Observaciones Cámara: | Se debe remplazar una camara fija quemada |

| Ingrese observaciones generales y detalles identificados en el proceso de diagnostico | Se debe de reemplazar una camara fija quemada e instalar un transformador reductor |
