**FICHA TÉCNICA DIAGNÓSTICO  
MANTENIMIENTO  
Proyecto Tasa de Seguridad**

| Dirección del punto / sector | Calle 50, Fredonia, Antioquia |

| El mantenimiento tiene relacion con cual componente: | CCTV |
| Información Ubicación CCTV | PVV 7 Zona Rosa |

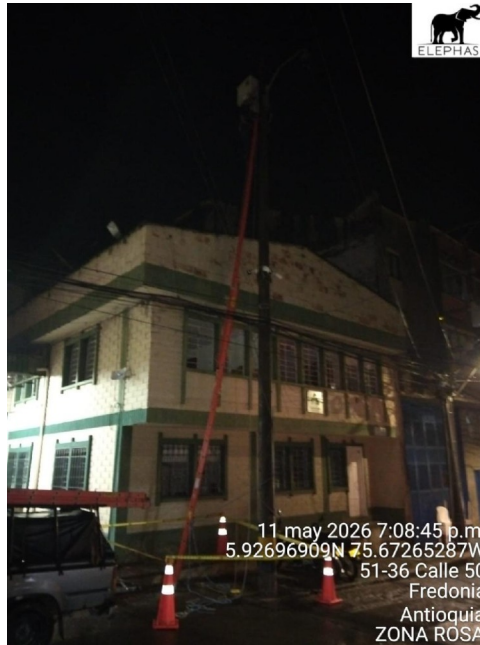
Estado en el que se encuentra el anclaje:

BUENO

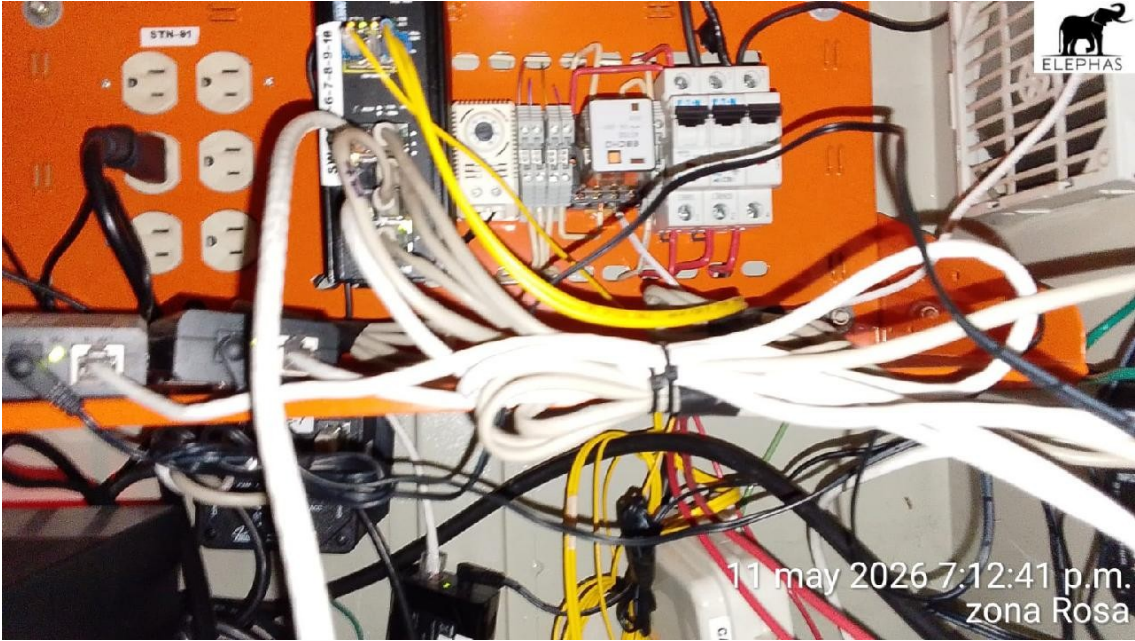
| Foto Cables | |

| Estado Cables: | BUENO |

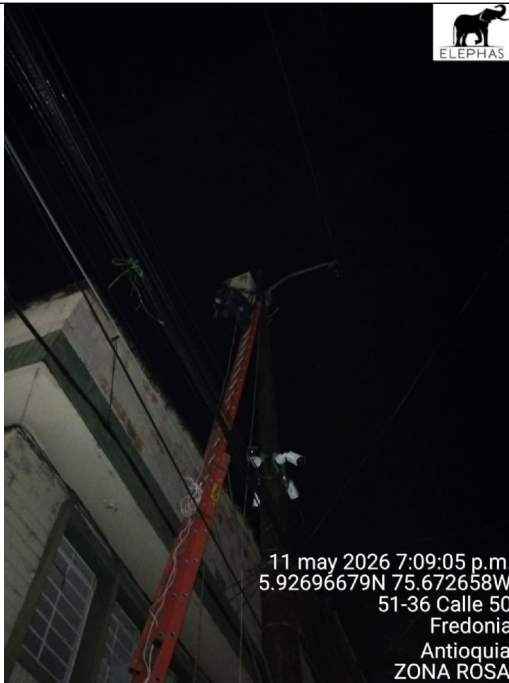
| CÁMARA EXISTENTE 1 | |

| Estado de la cámara | BUENO |

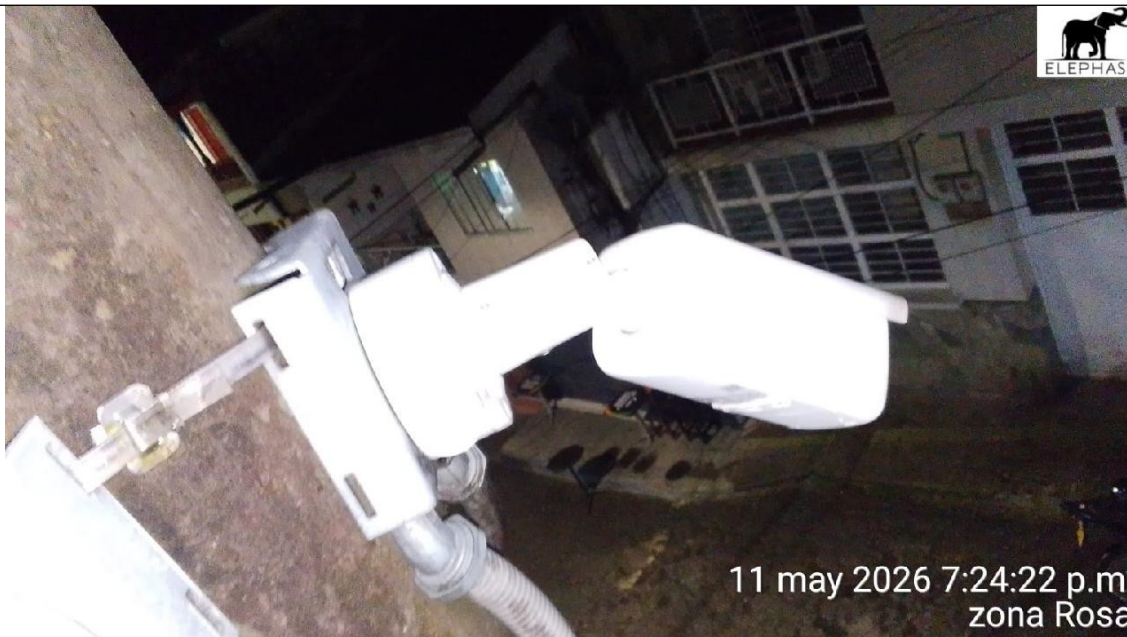
#### CÁMARA EXISTENTE 3

MALO

| Observaciones Cámara: | las camaras fijas 1 y 2 estan quemadas, deben ser reemplazadas |

| Ingrese observaciones generales y detalles identificados en el proceso de diagnostico | El punto esta operativo peero las camaras fijas 1 y 2 estan quemadas, deben ser reemplazadas |

| ¿Requiere Cámara? | SI |
| Tipo de Cámara requerida: | FIJA |

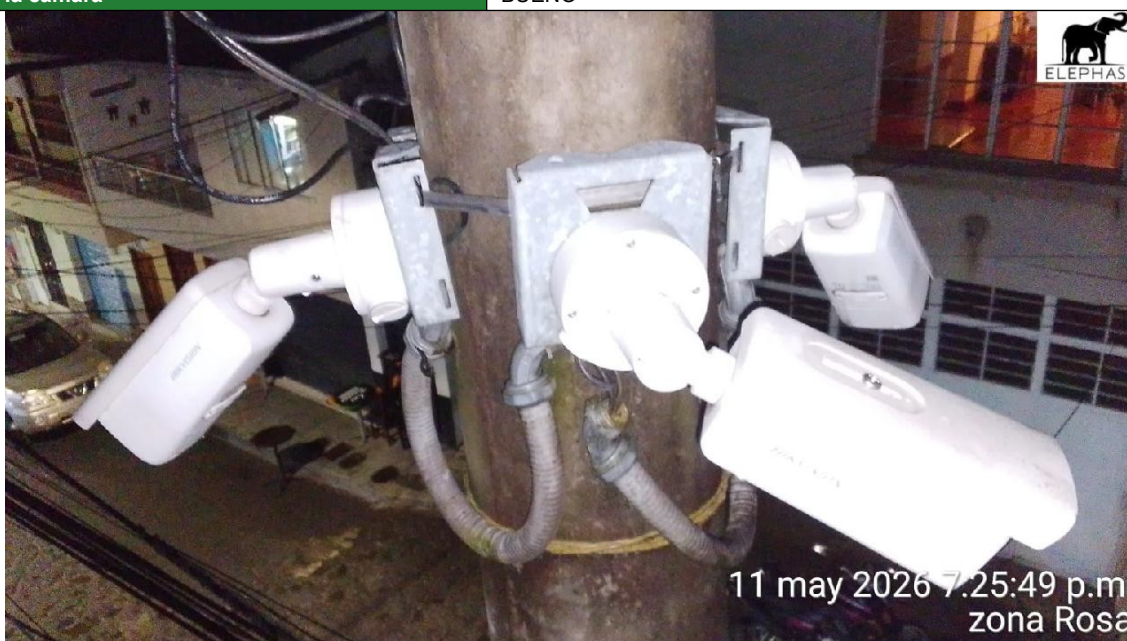
#### CÁMARA EXISTENTE 4

| Estado de la cámara | BUENO |
