# FICHA TÉCNICA DIAGNÓSTICO MANTENIMIENTO Proyecto Tasa de Seguridad

| Vereda / sector | POTRERILLO |

| El mantenimiento tiene relacion con cual componente: | CCTV |
| Información Ubicación CCTV | PVV 1 Esquina Parque |

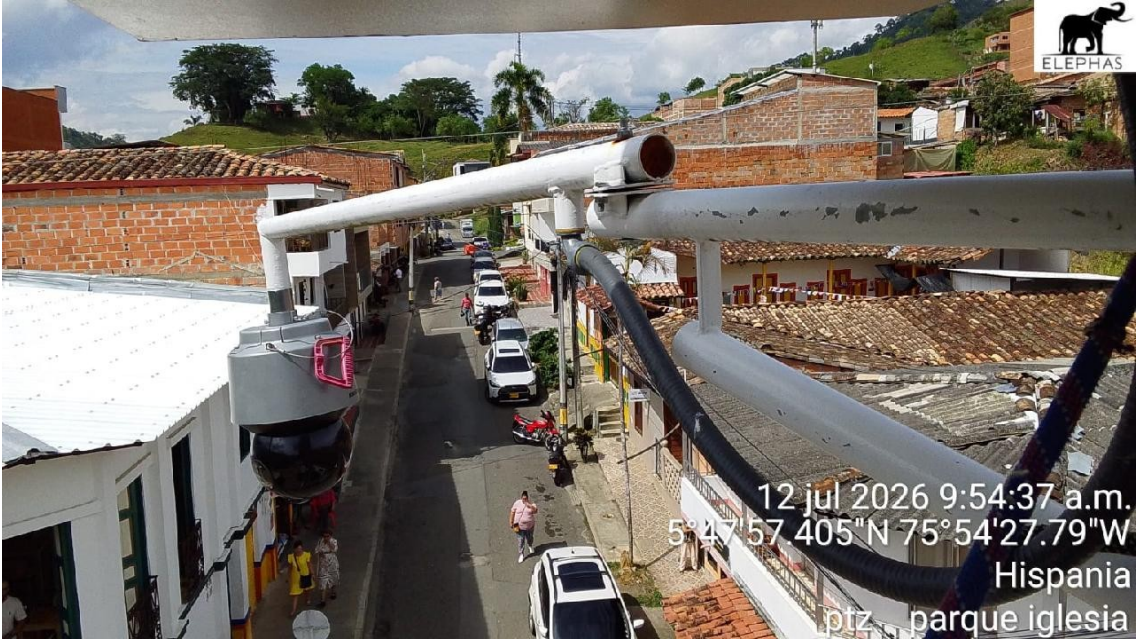
| Estado Brazo de Soporte: | BUENO |

| Requiere Brazo de Soporte: | NO |

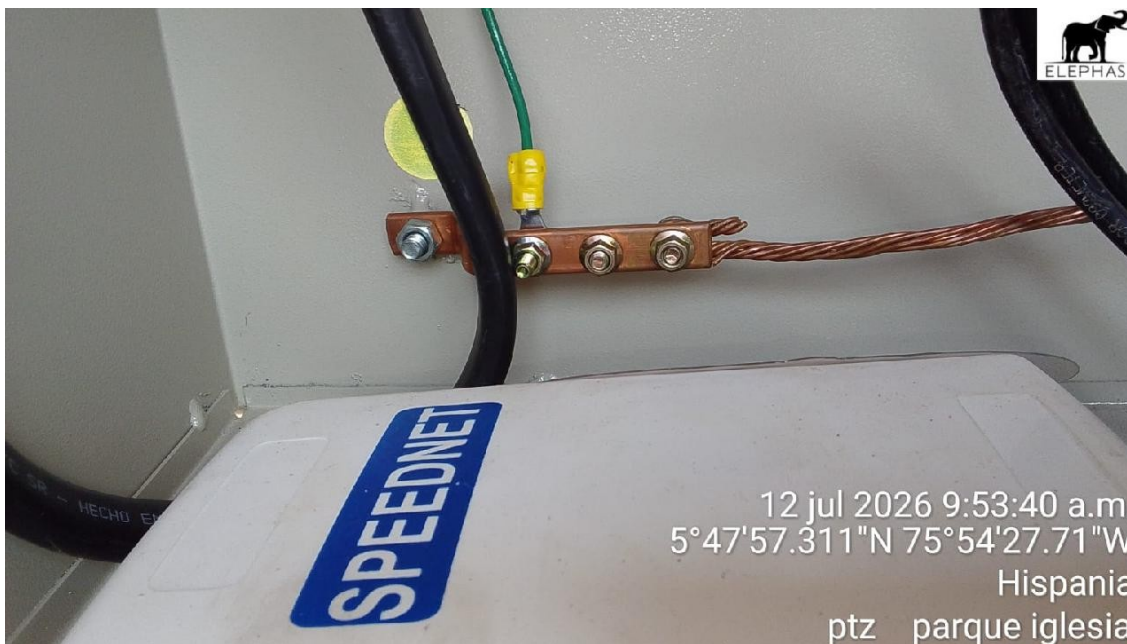
Foto SPT

| Estado SPT: | BUENO |

| Requiere SPT: | NO |
