| | <b>FICHA TÉCNICA DIAGNÓSTICO<br/>MANTENIMIENTO<br/>Proyecto Tasa de Seguridad</b> | <br>GOBERNACIÓN DE ANTIOQUIA<br>República de Colombia |

| Municipio | Jardín |
| Fecha diagnóstico | 23/08/2026 |

| Información ubicación CCM: | Estacion de policia |

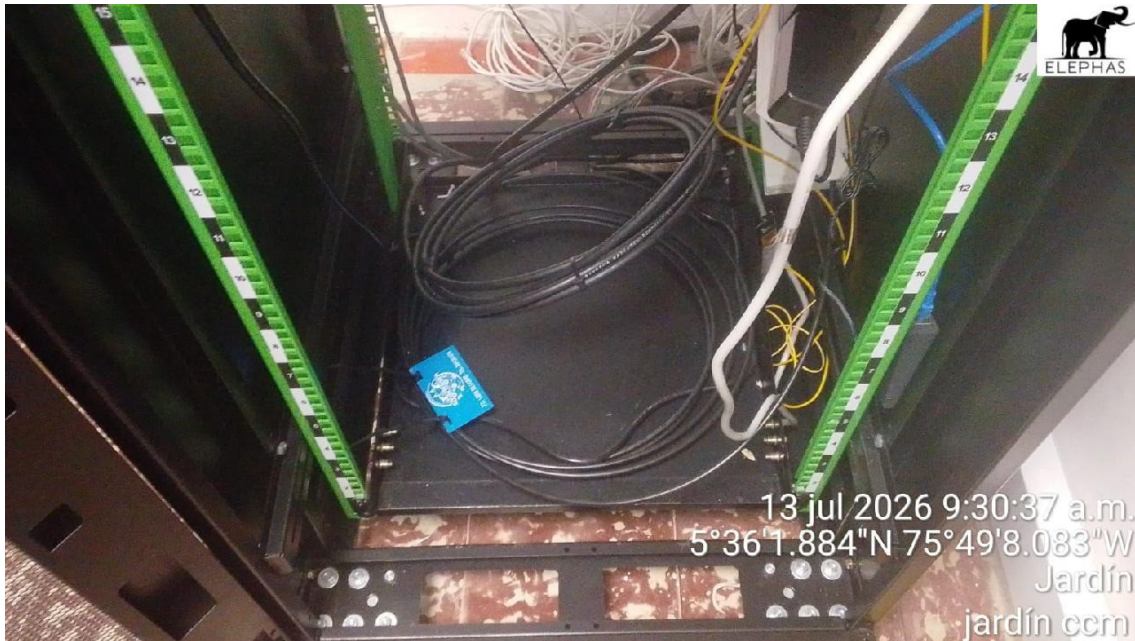
Foto UPS

| Estado UPS: | MALO |

| Observaciones UPS: | La UPS no se encuentra en el CCM, se debe validar si fue retirada por el aliado que la instalo |

| Observaciones generales del diagnóstico: | Se debe validar si la UPS efectivamente se encuentra en garantias, se recomienda el suministro y la intalacion de 1 DPU |

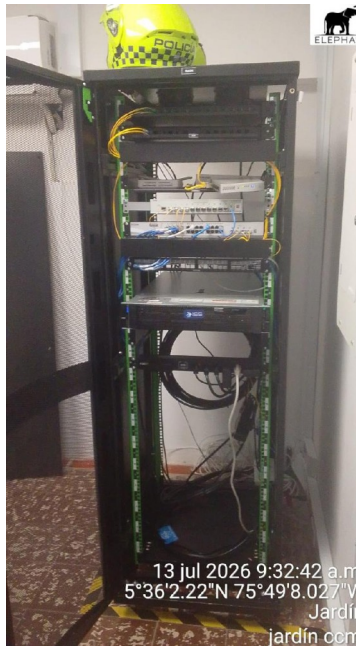
Foto PDU multitoma

| Observaciones PDU multitoma: | La actual PDU no supe las necesidades de la cantidad de equipos instalados en el rack |

| ¿Requiere PDU multitoma? | SI |

| ACTIVIDAD EXTRA | |
|---|---|
| Descripción de la actividad | INST-OE10 Instalacion de PDU, multitoma horizontal de 8 entradas nema 5-15R polo aislado a tierra, incluye todos los elementos necesarios para su correcta instalacion. |
| Justificación | Se requiere la instalacion de 1 PDU para alimentar todo los equipos actualmente instalados |

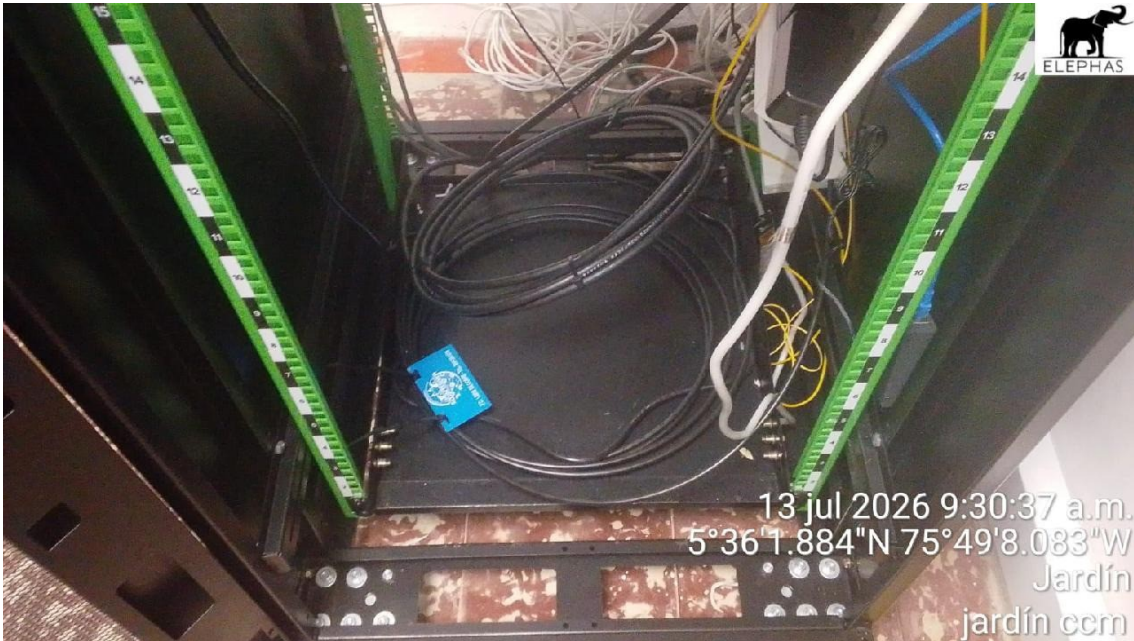
Foto fibra óptica

| Estado fibra óptica: | BUENO |

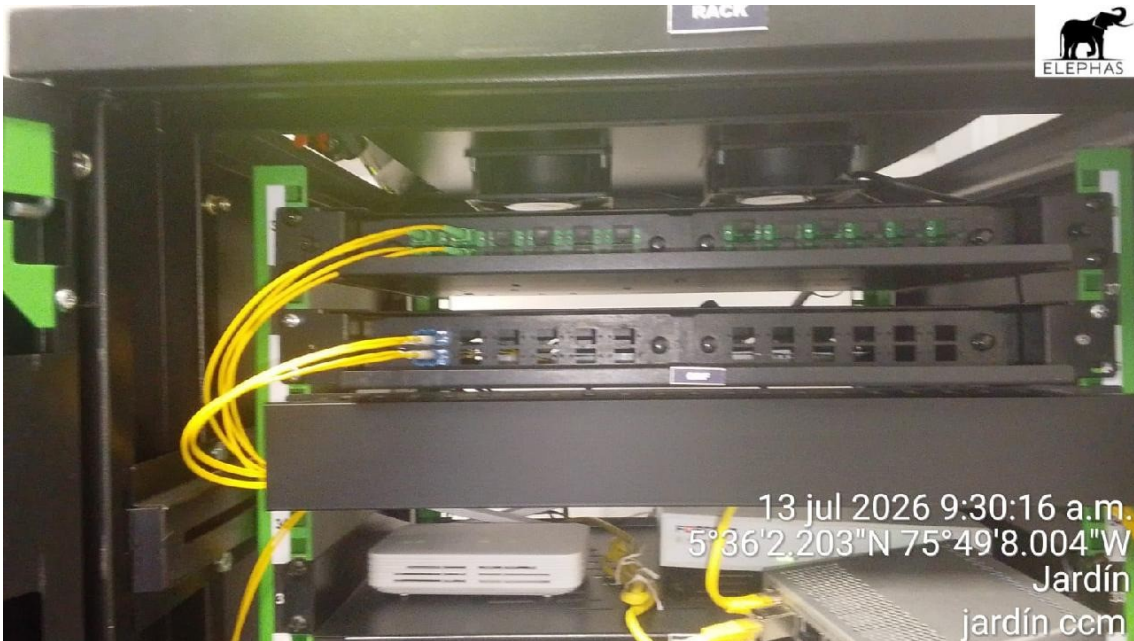
Foto ODF

| Estado ODF: | BUENO |

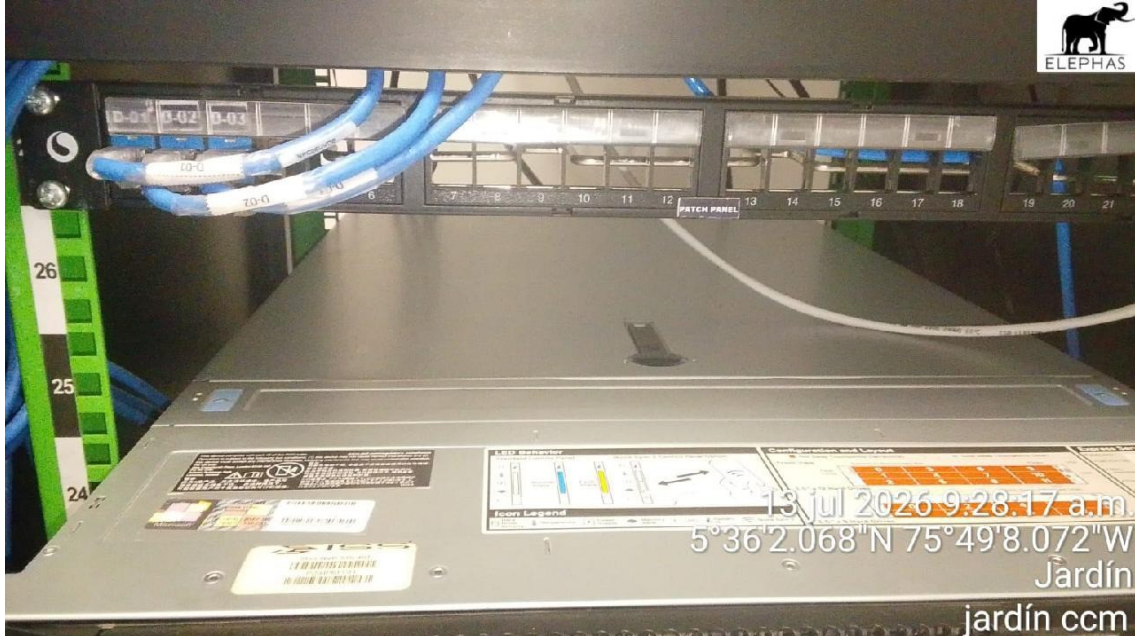
Foto patch panel

| Estado patch panel: | BUENO |

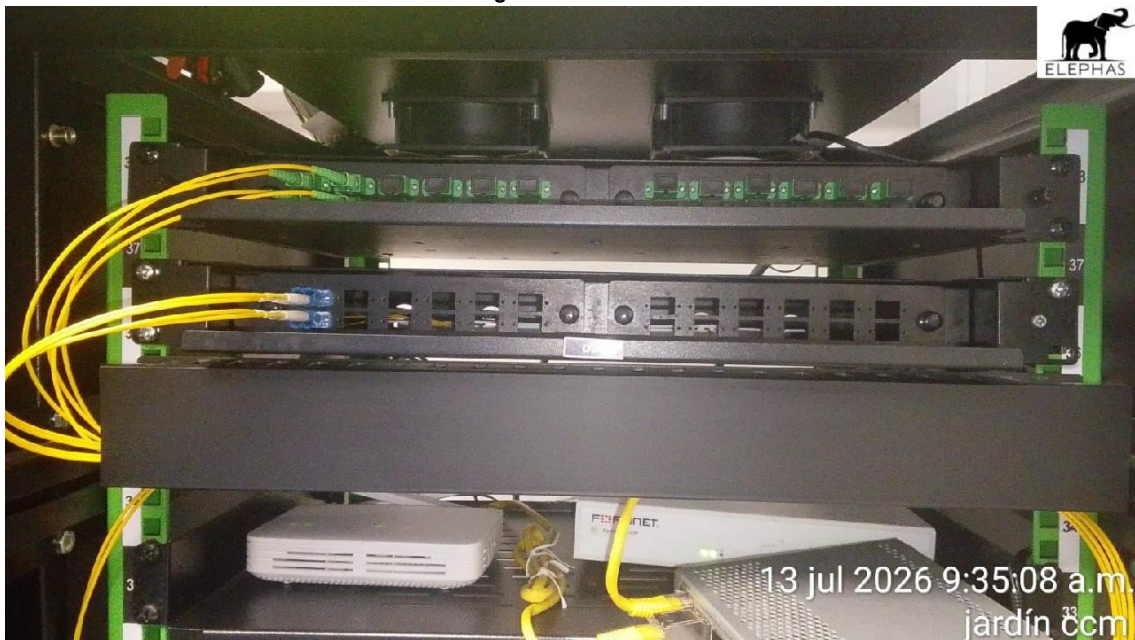
Foto organizador de cableado

| Estado organizador de cableado: | BUENO |

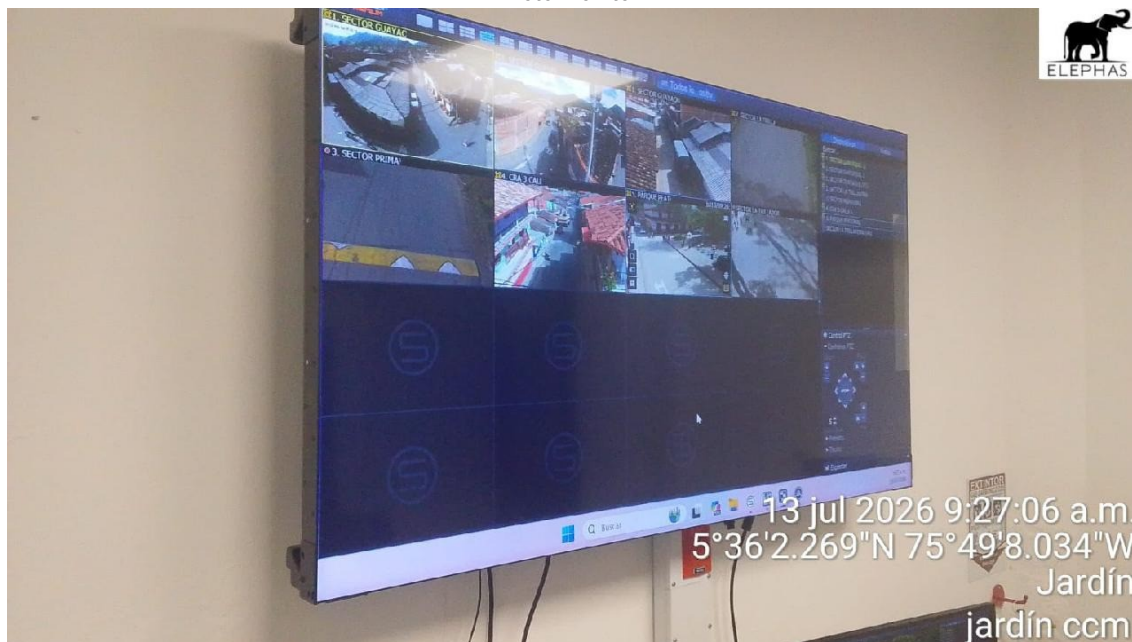
Foto monitor

| Estado monitor: | BUENO |

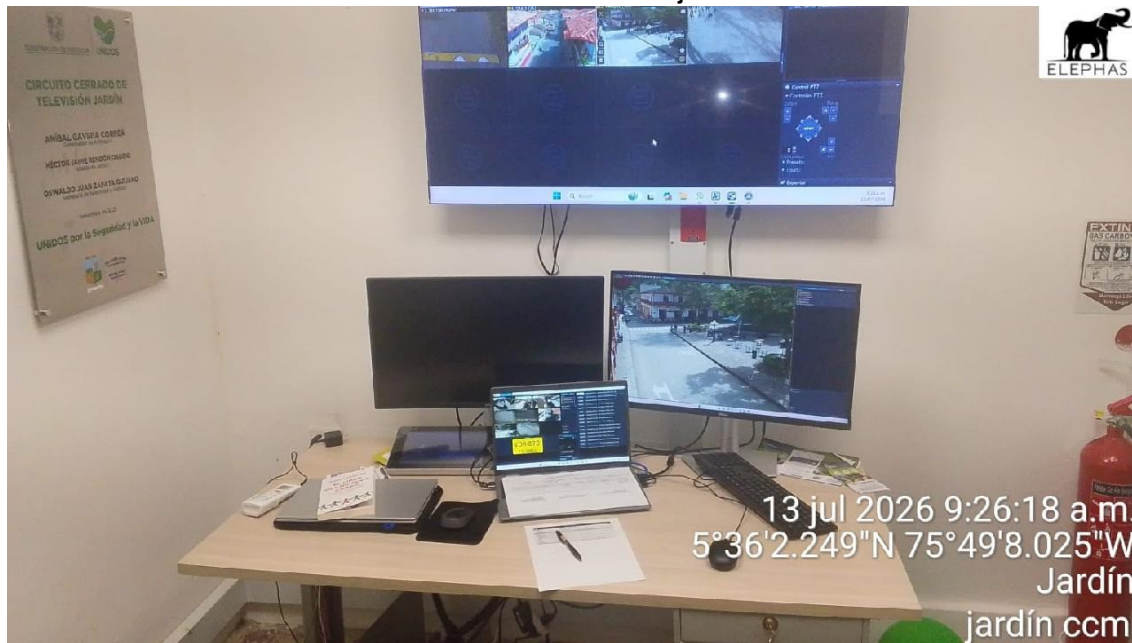
Foto estación de trabajo

| Estado estación de trabajo: | BUENO |

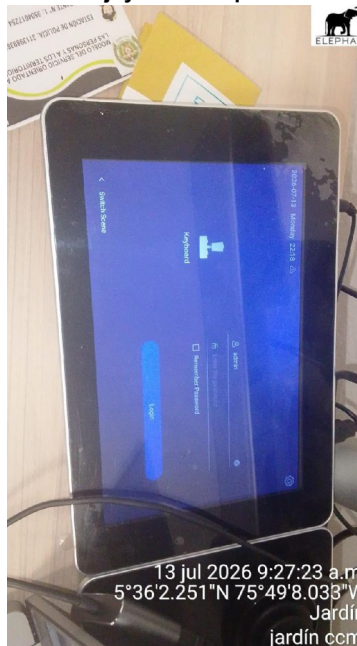
Foto joystick de operación

BUENO

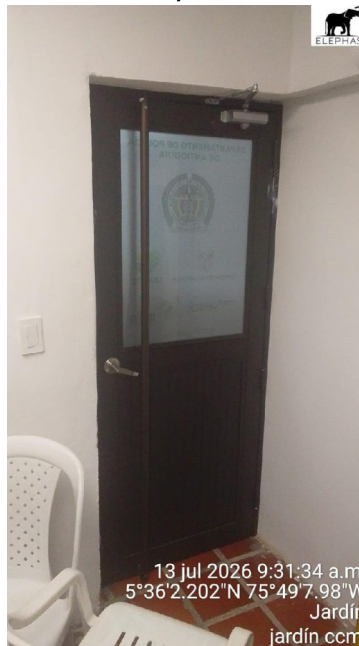
### Foto puertas

| Estado puertas: | BUENO |
