# FICHA TÉCNICA DIAGNÓSTICO MANTENIMIENTO Proyecto Tasa de Seguridad

| Fecha diagnóstico | 23/08/2026 |
| Dirección del punto / sector | Hostal Mi Sueno Jardin |

| Información Ubicación CCTV | PVV 1 Sector Guayaquil |

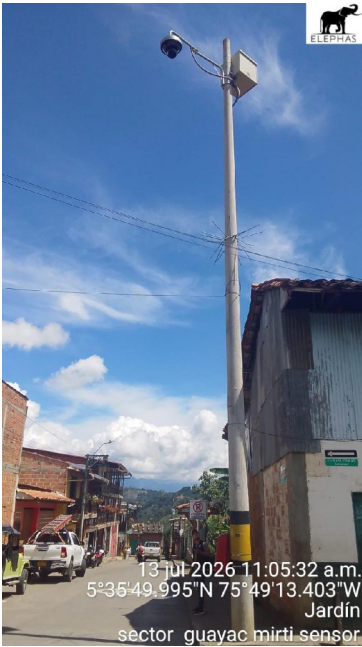
| Estado en el que se encuentra el anclaje: | | BUENO |

| Requiere Cambio de anclaje: | | NO |

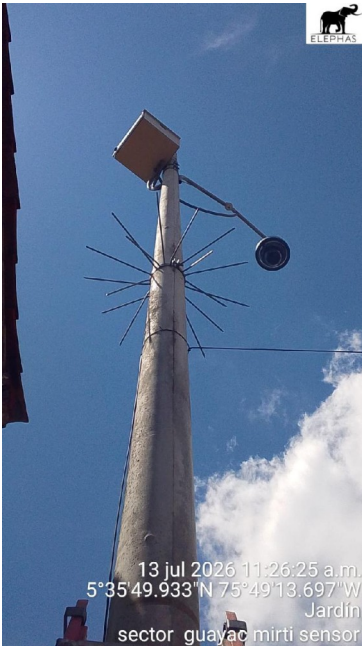
| Existe Gabinete Metálico: | | BUENO |

| Requiere Kit de Ventilación Doble: | | NO |

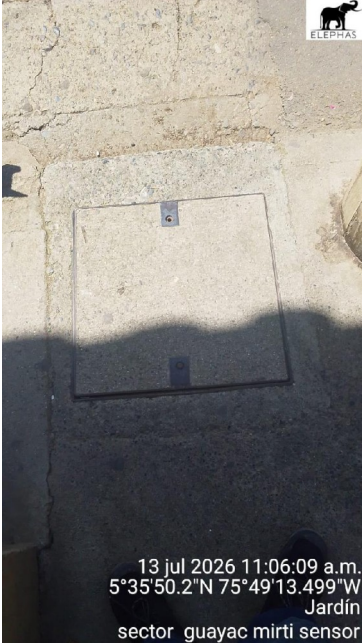
| Estado Caja 50x50: | BUENO |

| Requiere Infraestructura Subterránea: | NO |

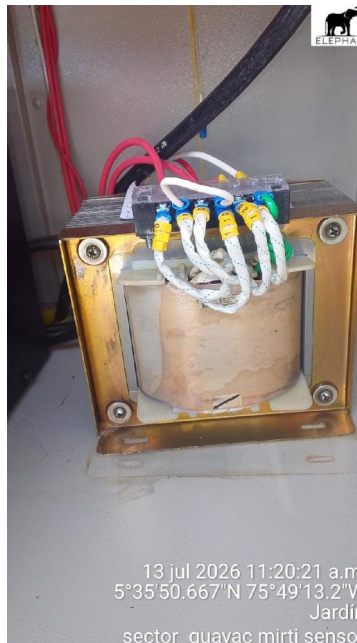
Foto Transformador Reductor

| Estado Transformador Reductor: | BUENO |

| Requiere Transformador Reductor: | NO |

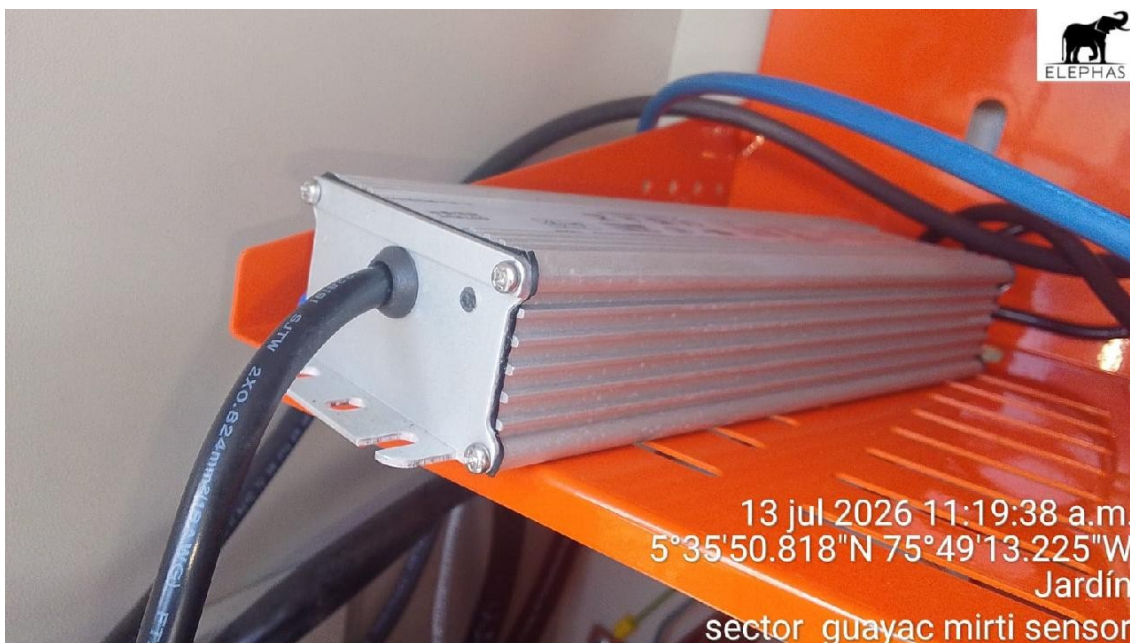
| Estado Inyector PoE: | BUENO |

| Requiere Inyector PoE: | NO |

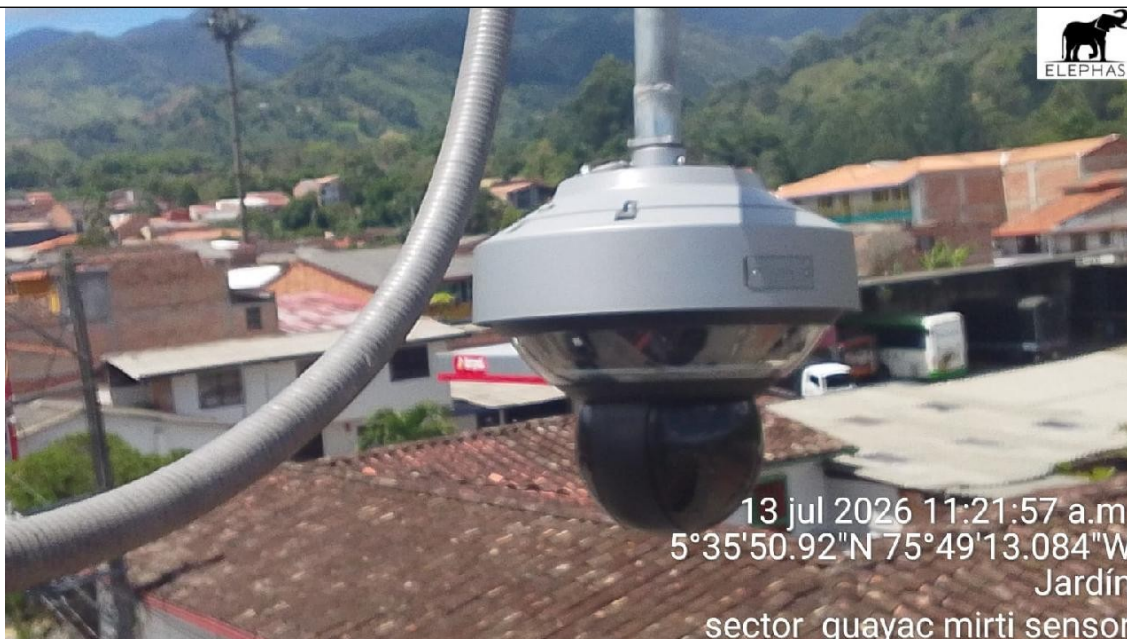
| Estado de la cámara | BUENO |

| ¿Requiere Cámara? | NO |
