## 1. LOCALIZACIÓN DEL DIAGNÓSTICO

| El mantenimiento tiene relación con cuál componente: | CCM |
| Información ubicación CCM: | Estacion de policia |

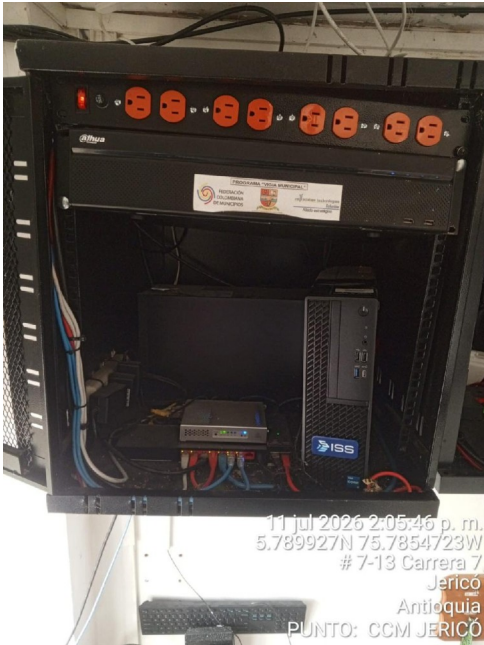
| Foto rack de comunicaciones | |

| Estado del rack: | REGULAR |

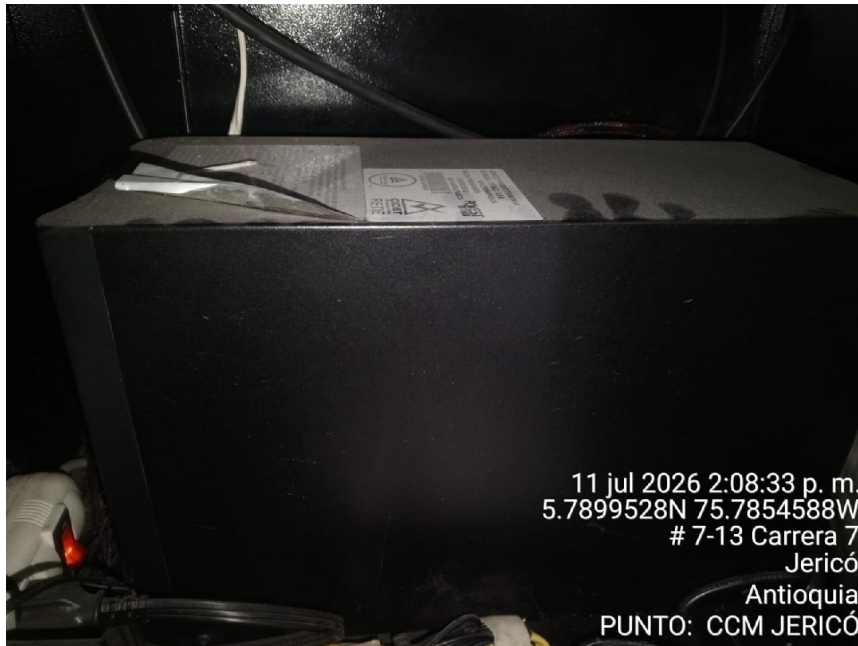
Foto UPS

| Estado UPS: | BUENO |

| Observaciones UPS: | La UPS actual es de 1 KVA, y se necesita una de mayor capacidad que permita un mayor respaldo de tiempo en el CCM |

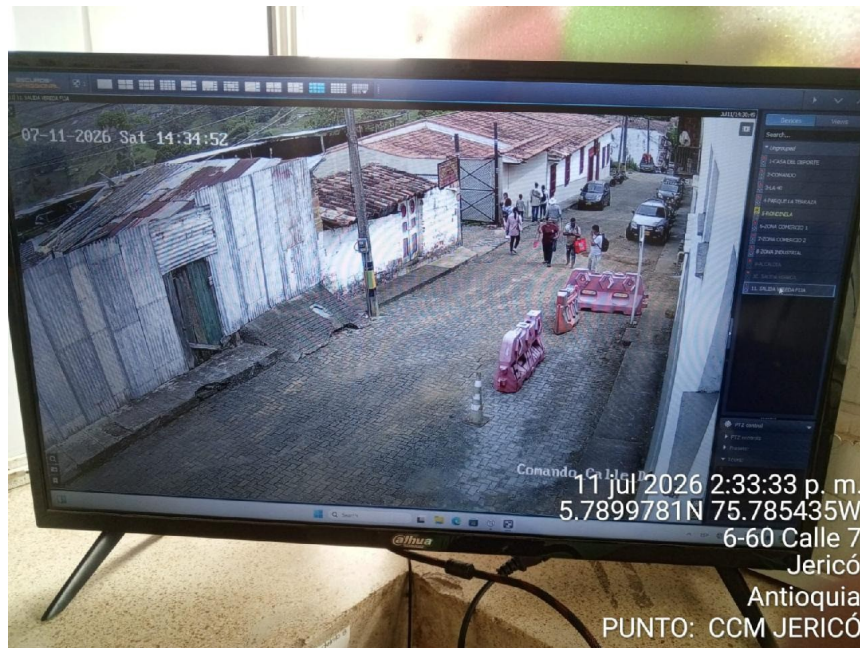
Foto monitor

BUENO

| Observaciones monitor: | se requiere de 1 monitor de 55" para el nuevo CCM |
