**FICHA TÉCNICA DIAGNÓSTICO  
MANTENIMIENTO  
Proyecto Tasa de Seguridad**

| Municipio | Jerico |

| El mantenimiento tiene relacion con cual componente: | CCTV |
| Información Ubicación CCTV | PVV 10 Salida Veredas |

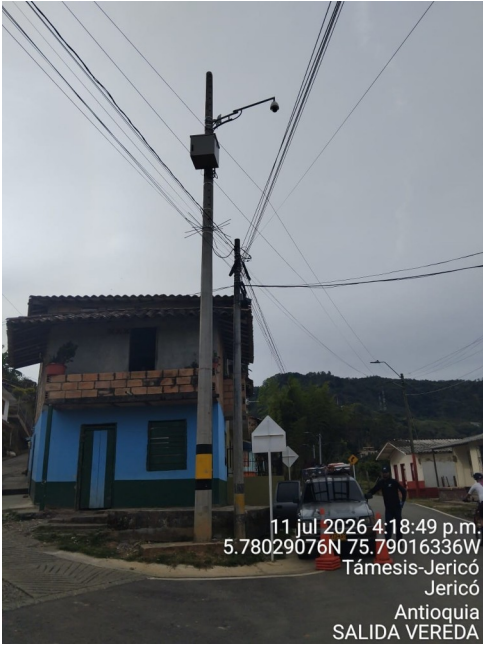
| Estado en el que se encuentra el anclaje: | | BUENO |

| Requiere Cambio de anclaje: | | NO |

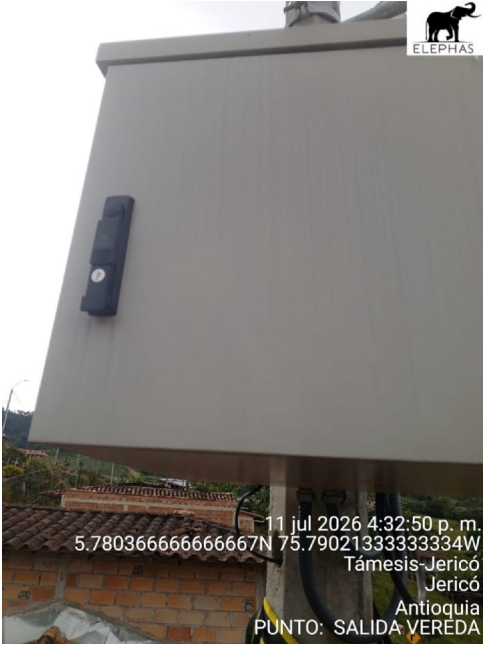
| Existe Gabinete Metálico: | | BUENO |

| Requiere Gabinete Metálico: | | No |

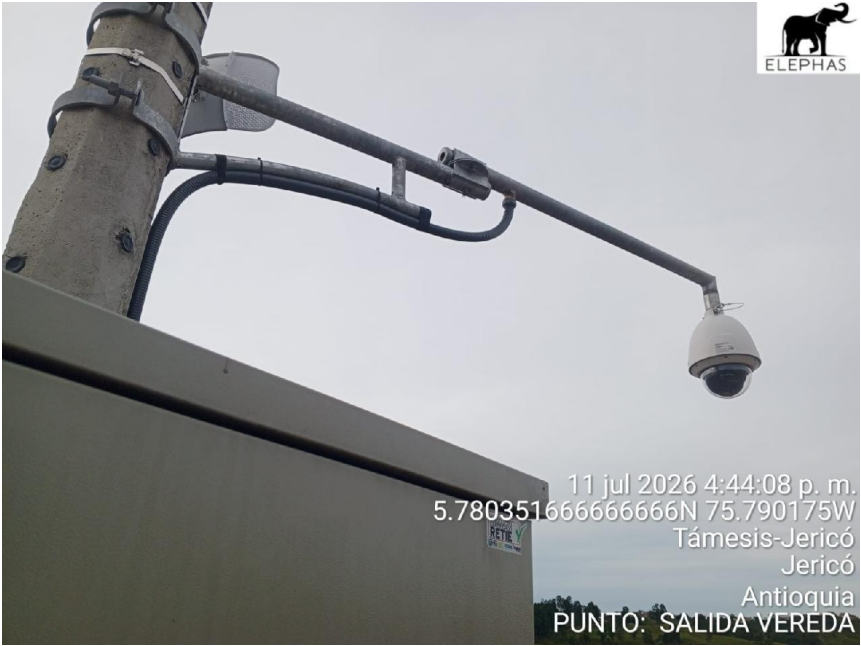
| Estado Brazo de Soporte: | BUENO |

| Requiere Brazo de Soporte: | NO |

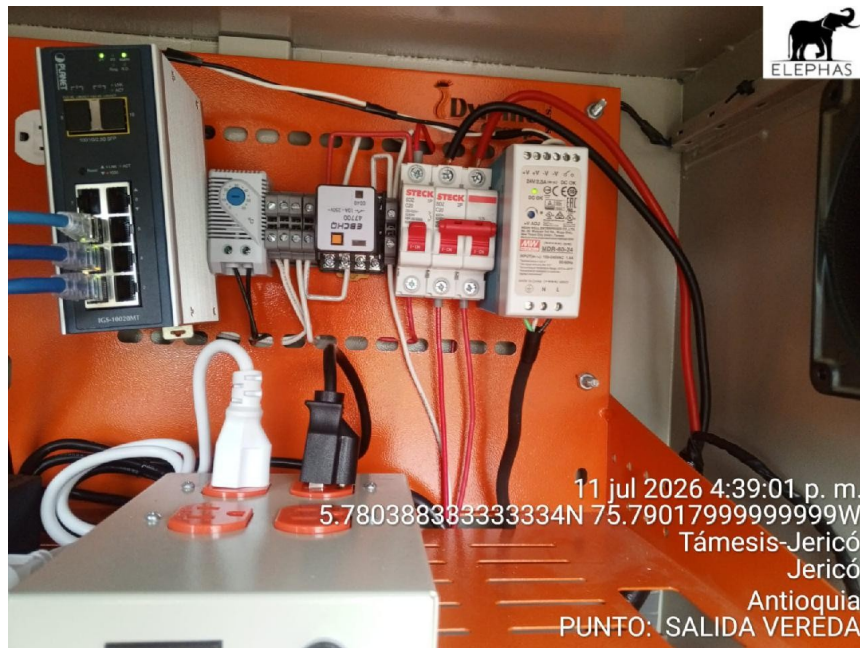
Foto Cables

| Estado Cables: | BUENO |

| Requiere Cables: | NO |

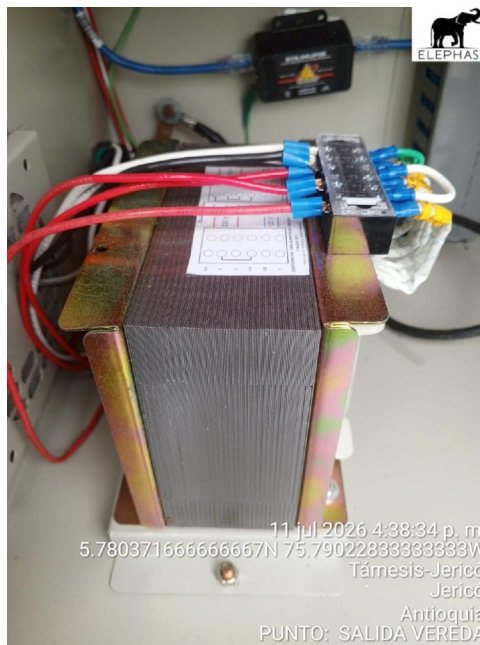
Foto Transformador Reductor

| Estado Transformador Reductor: | BUENO |

| Requiere Transformador Reductor: | NO |

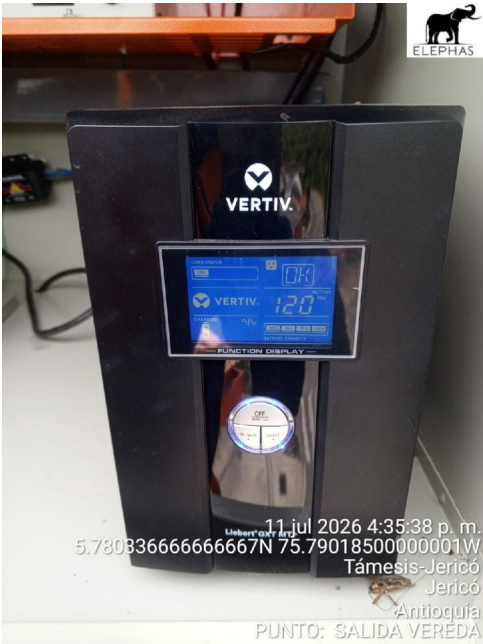
Foto UPS

| Estado UPS: | BUENO |

| Requiere UPS: | NO |

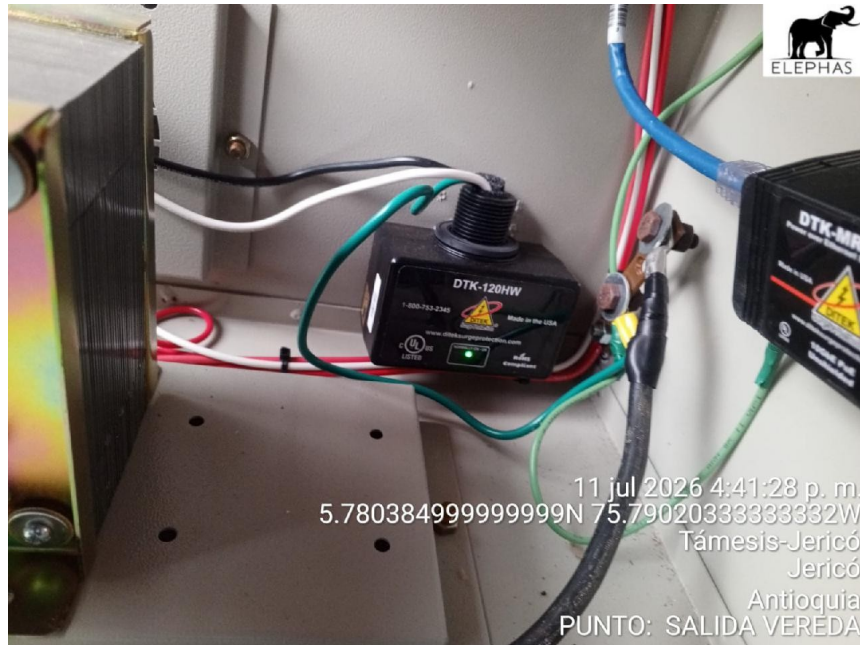
## Foto Protección

| Estado Protección: | BUENO |

| Requiere Protección: | NO |

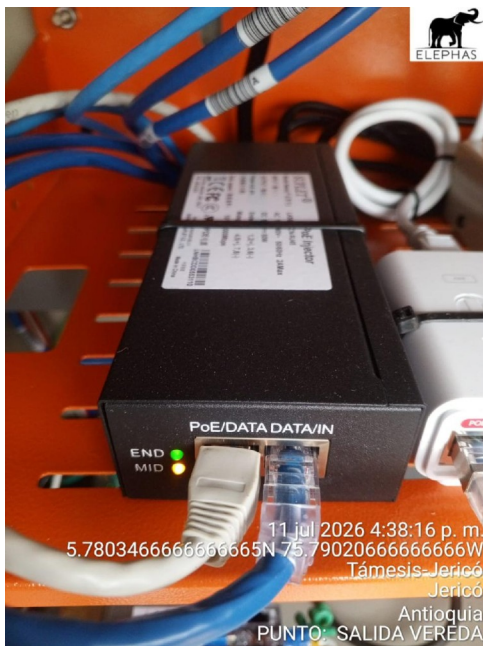
| Estado Inyector PoE: | BUENO |

| Requiere Inyector PoE: | NO |

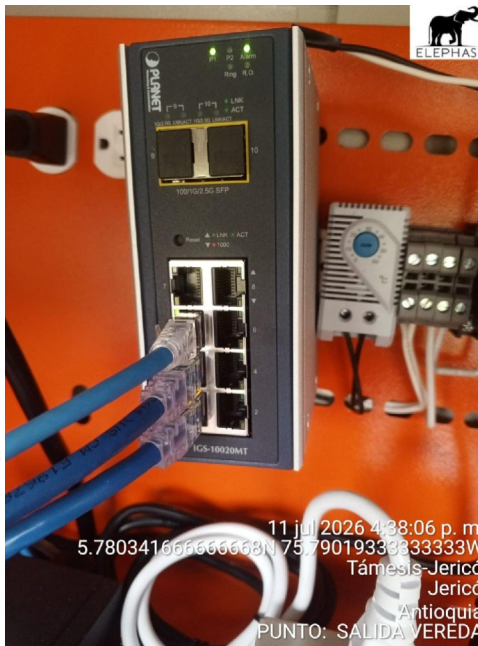
| Estado Switch: | BUENO |

| Requiere Switch: | NO |

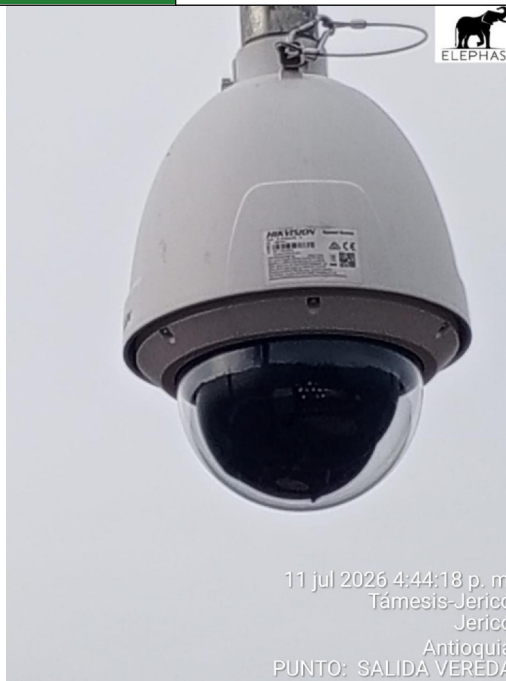
| Estado de la cámara | BUENO |

| Ingrese observaciones generales y detalles identificados en el proceso de diagnostico | Se logro recuperar visual de la camara ya que esta se encontraba por fuera |

| ¿Requiere Cámara? | NO |
