# FICHA TÉCNICA DIAGNÓSTICO MANTENIMIENTO Proyecto Tasa de Seguridad

| Dirección del punto / sector | Calle 3, Jericó, Antioquia |

| Información Ubicación CCTV | PVV 1 Casa del Deporte |

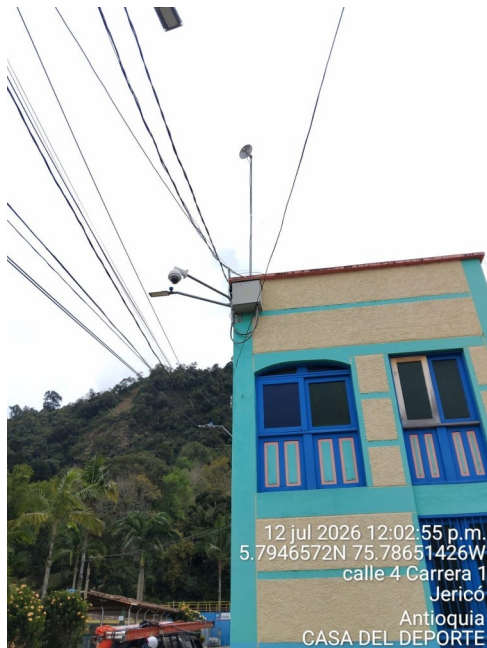
| Tipo de anclaje: | FACHADA |
| Estado en el que se encuentra el anclaje: | BUENO |

Requiere Cambio de anclaje:

NO

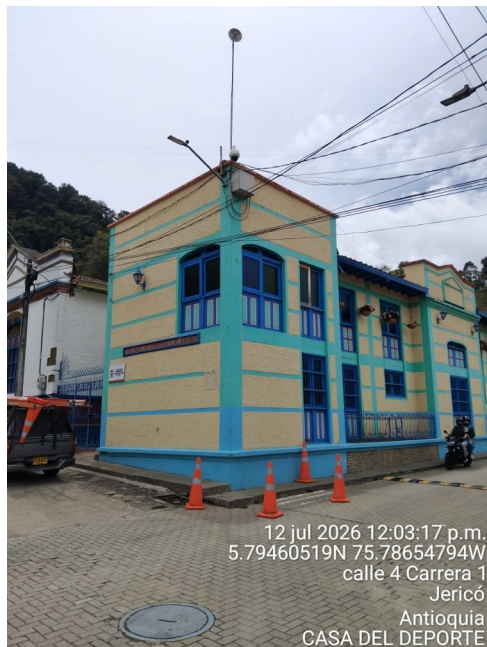
SI

BUENO

Requiere Gabinete Metálico:

No

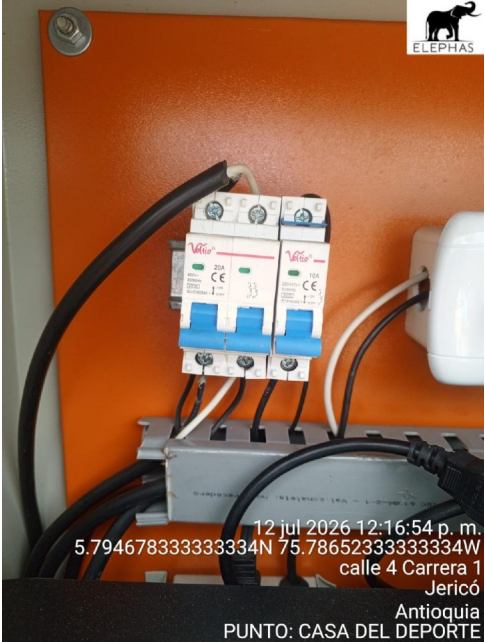
| ACOMETIDA ELÉCTRICA | |
|---|---|
| Foto Cables | |

| ACOMETIDA ELÉCTRICA | |
|---|---|
| Estado Cables: | BUENO |

| ACOMETIDA ELÉCTRICA | |
|---|---|
| Requiere Cables: | NO |

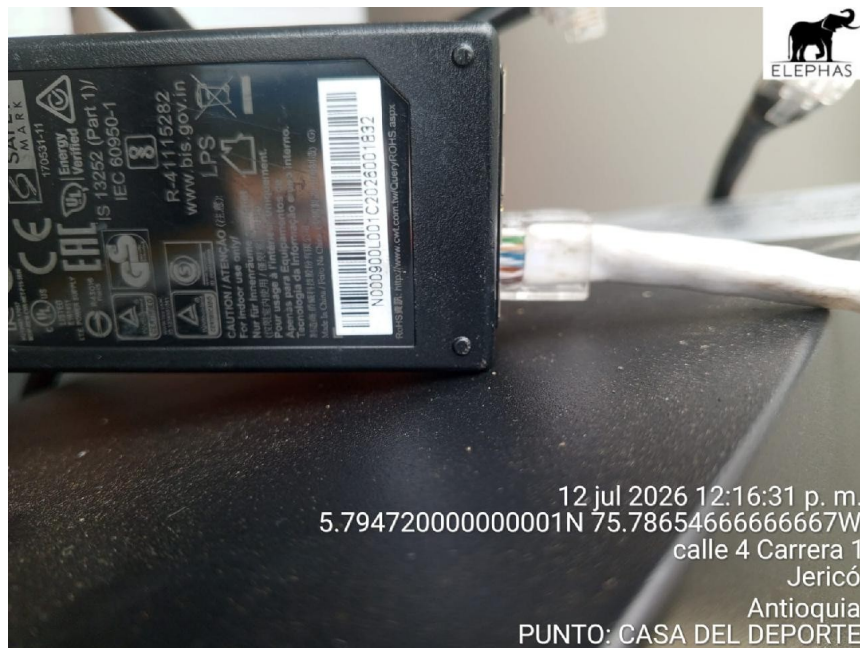
| Estado Inyector PoE: | BUENO |

| Requiere Inyector PoE: | NO |

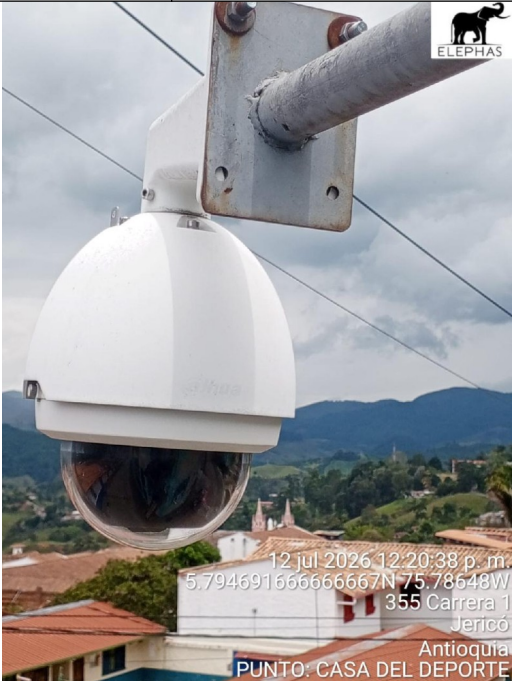
| PATCH PANEL | |
|---|---|
| CÁMARA EXISTENTE 1 | |

| PATCH PANEL | |
|---|---|
| Tipo de cámara | PTZ |
| Estado de la cámara | BUENO |

| PATCH PANEL | |
|---|---|
| ¿Requiere Cámara? | NO |

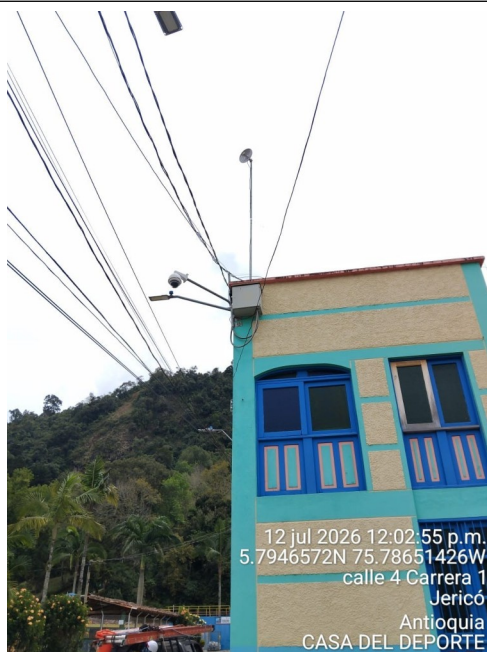
| PATCH PANEL | |
|---|---|
| Estado Equipo TX/RX: | BUENO |

Requiere Equipo TX/RX:

NO
