| Operador | ELEPHAS SAS |
| Contrato disponible | 166_2026 |

| El mantenimiento tiene relacion con cual componente: | CCTV |
| Información Ubicación CCTV | PVV 3 La 40 |

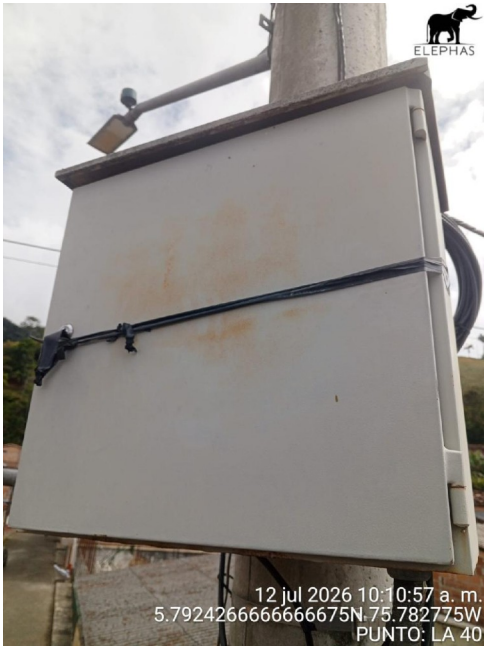
| Existe Gabinete Metálico: | | MALO |
| Observaciones Gabinete: | | EL gabinete se encuentra malo y requiere ser cambiado |

| Justificación | Se requiere del cambio del gabinete por alto deterioro |
| Justificación | Se debe de instlar un gabinete nuevo |

| Ingrese observaciones generales y detalles identificados en el proceso de diagnostico | Se requiere el cambio de gabinete, la instalacion de DPS, puesta a tierra y caja de 50x50 |
