**FICHA TÉCNICA DIAGNÓSTICO  
MANTENIMIENTO  
Proyecto Tasa de Seguridad**

| Dirección del punto / sector | Fonda La Terraza Parrilla Bar |

| Información Ubicación CCTV | PVV 4 Parque La Terraza |

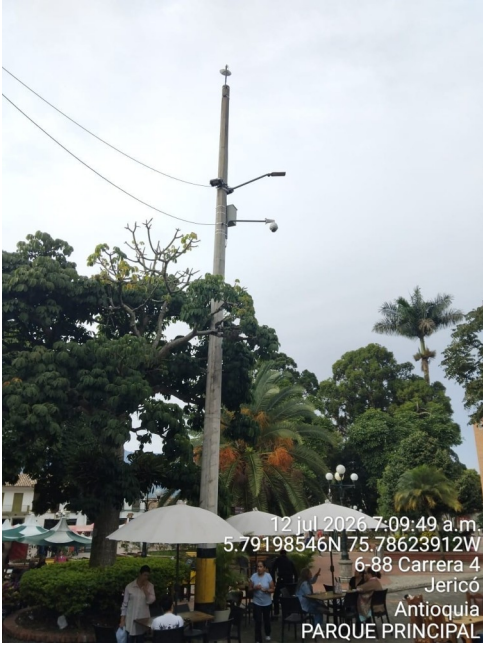
| Estado Brazo de Soporte: | BUENO |

| Requiere Brazo de Soporte: | NO |

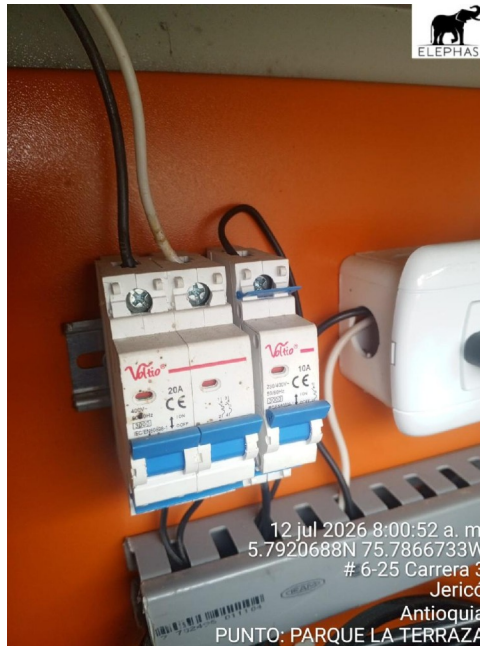
Foto Cables

| Estado Cables: | BUENO |

| Requiere Cables: | NO |

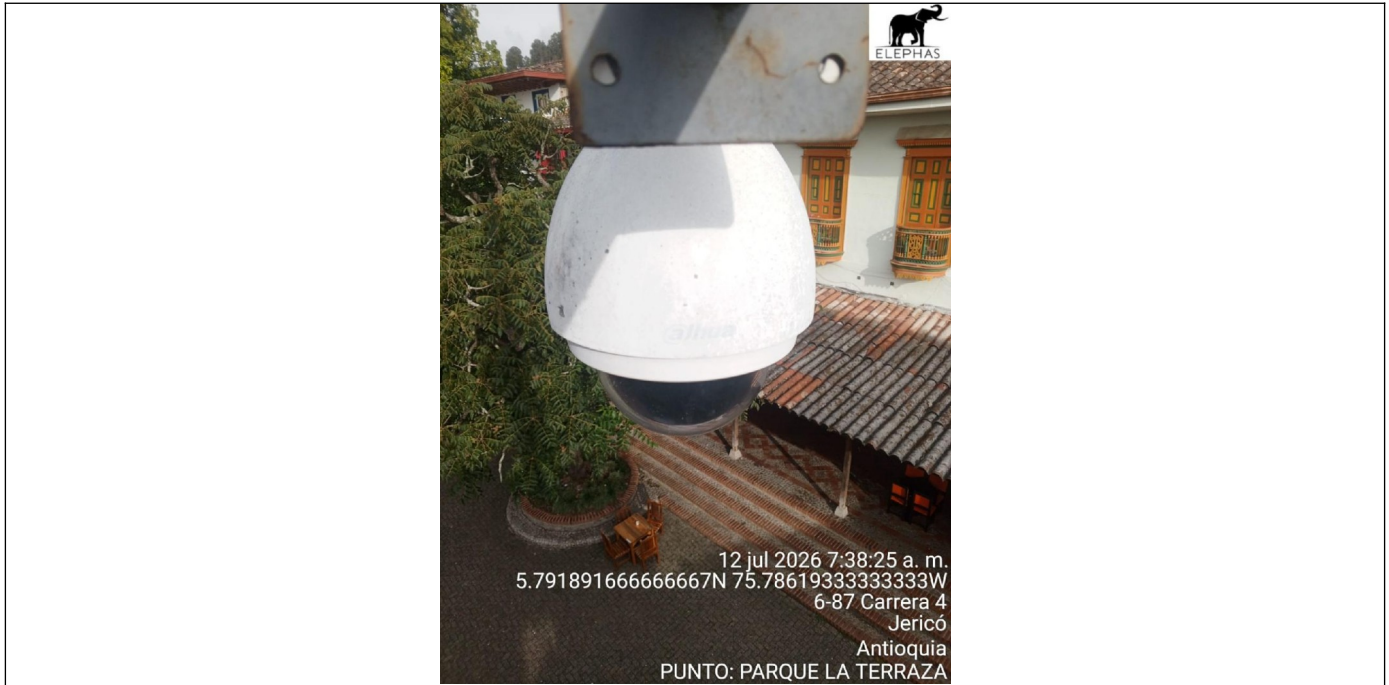
| Tipo de cámara | PTZ |
| Estado de la cámara | BUENO |

| ¿Requiere Cámara? | NO |
