# FICHA TÉCNICA DIAGNÓSTICO MANTENIMIENTO Proyecto Tasa de Seguridad

| Contrato disponible | 166_2026 |

| Dirección del punto / sector | Parque Principal |

| Información Ubicación CCTV | PVV 9 Alcaldía |

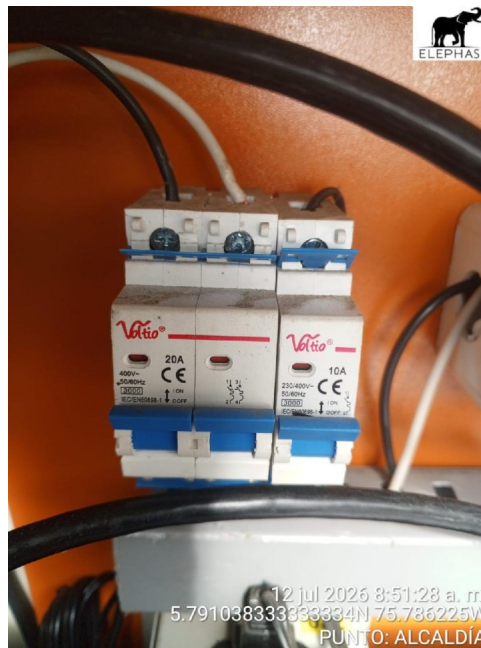
Foto Cables

| Estado Cables: | BUENO |

| Requiere Cables: | NO |

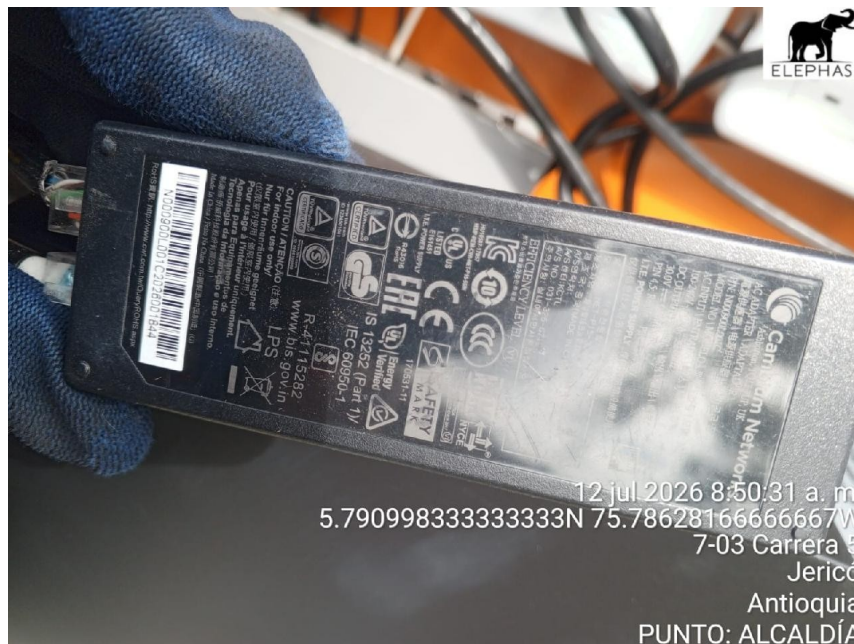
| Estado Inyector PoE: | BUENO |

| Requiere Inyector PoE: | NO |
