| Operador | ELEPHAS SAS |
| Contrato disponible | 166_2026 |

## 1. LOCALIZACIÓN DEL DIAGNÓSTICO

| El mantenimiento tiene relación con cuál componente: | CCM |

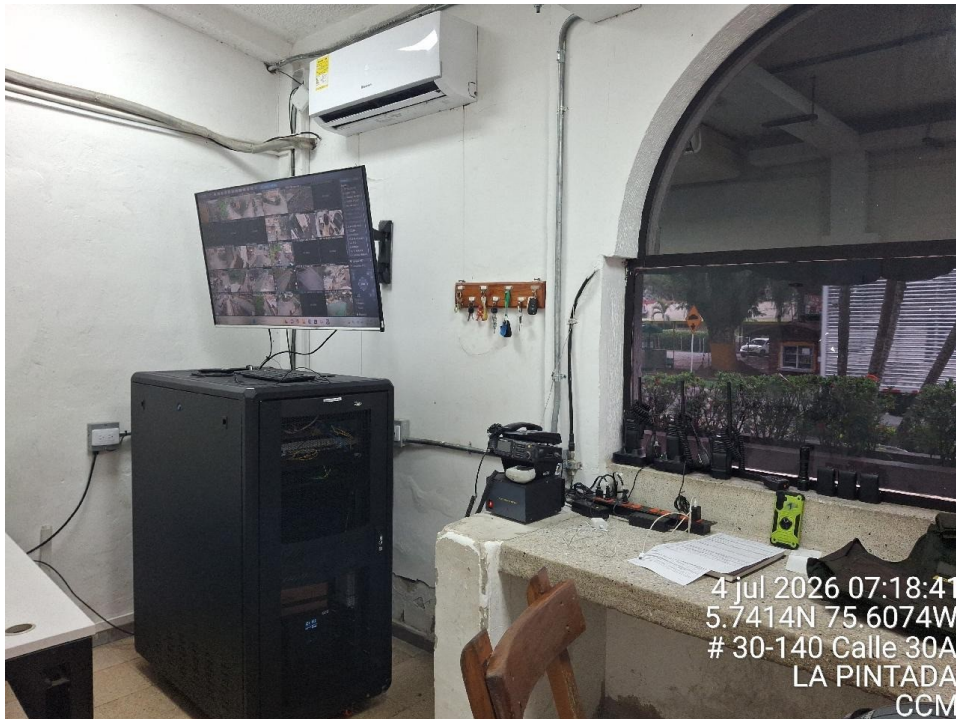
### Evidencia ubicación CCM

| Información ubicación CCM: | Guardia de Estacion de Policia |

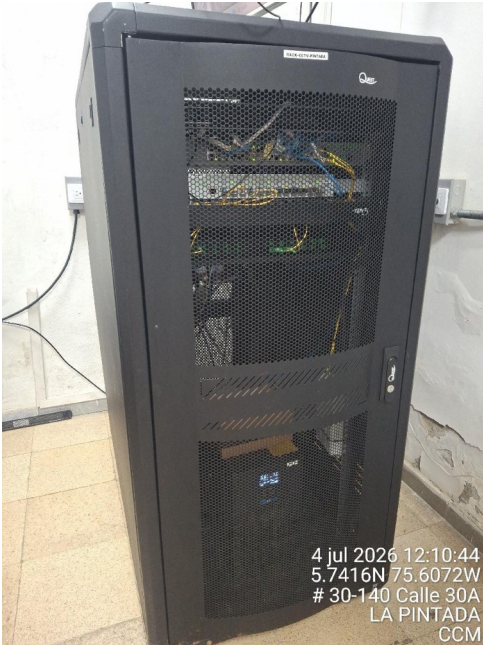
| Estado del rack: | BUENO |

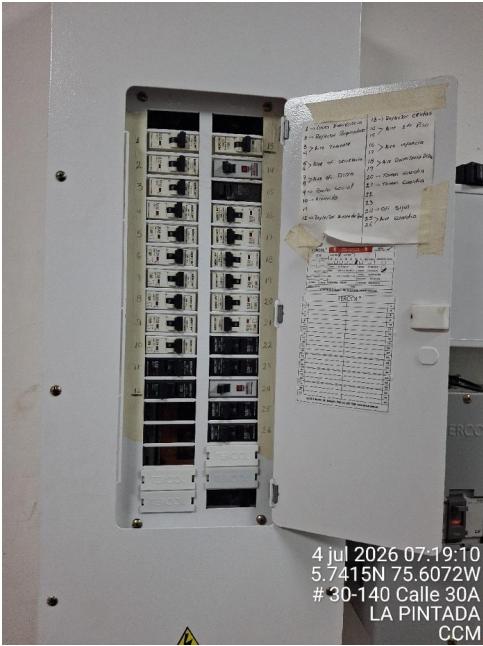
| Estado tablero breaker: | BUENO |

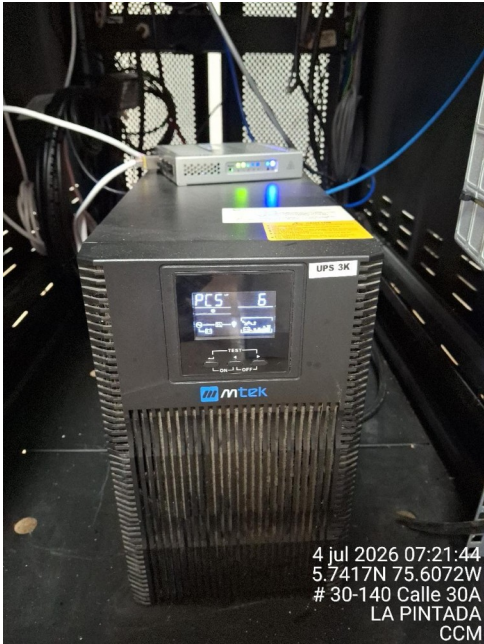
Foto UPS

| Estado UPS: | BUENO |

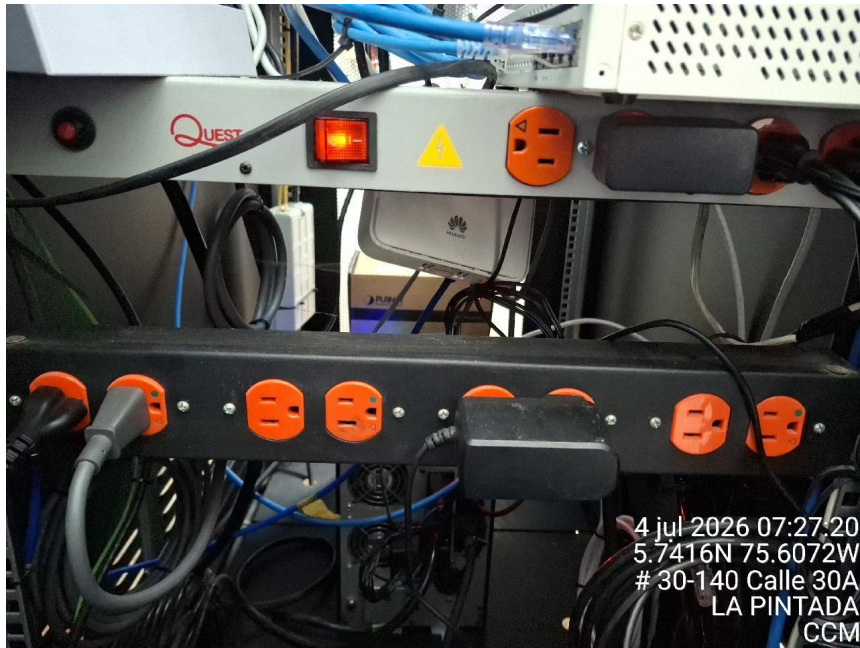
Foto PDU multitoma

| Estado PDU multitoma: | BUENO |

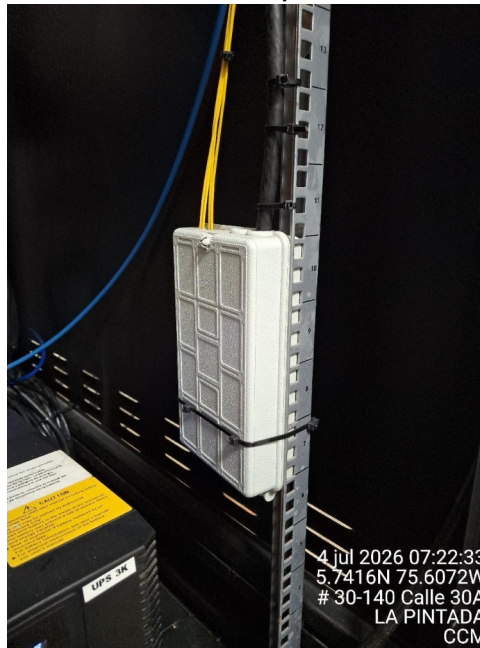
Foto fibra óptica

| Estado fibra óptica: | BUENO |

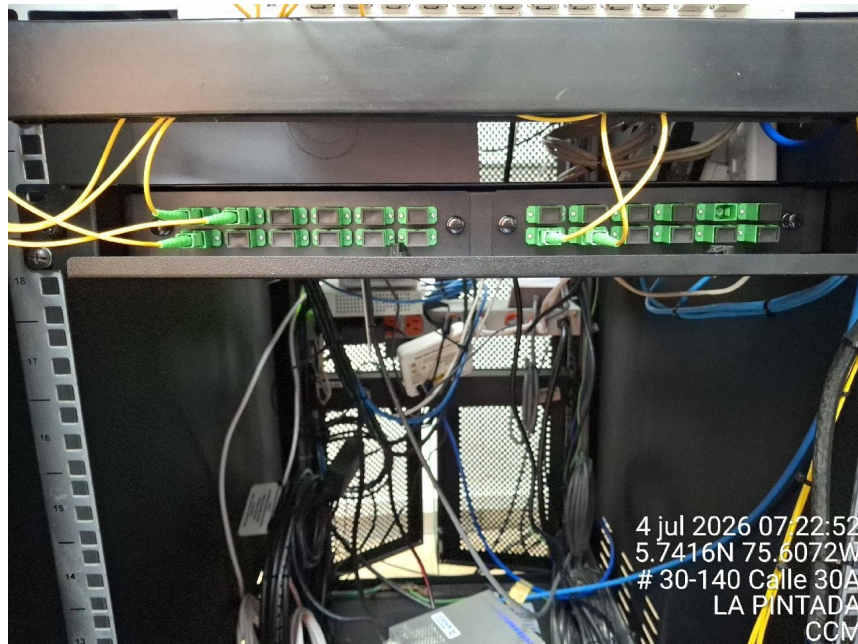
Foto ODF

BUENO

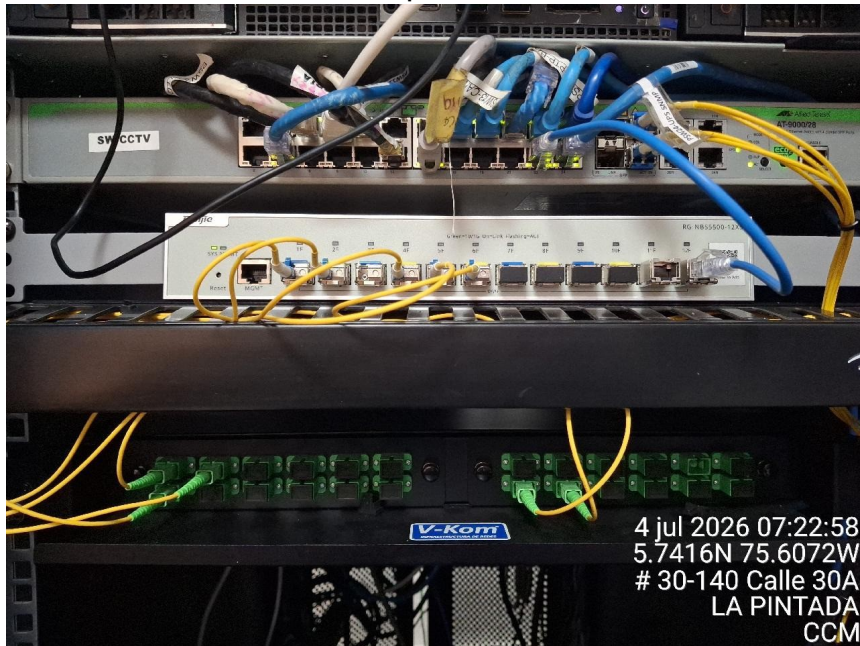
Foto patch cord

BUENO

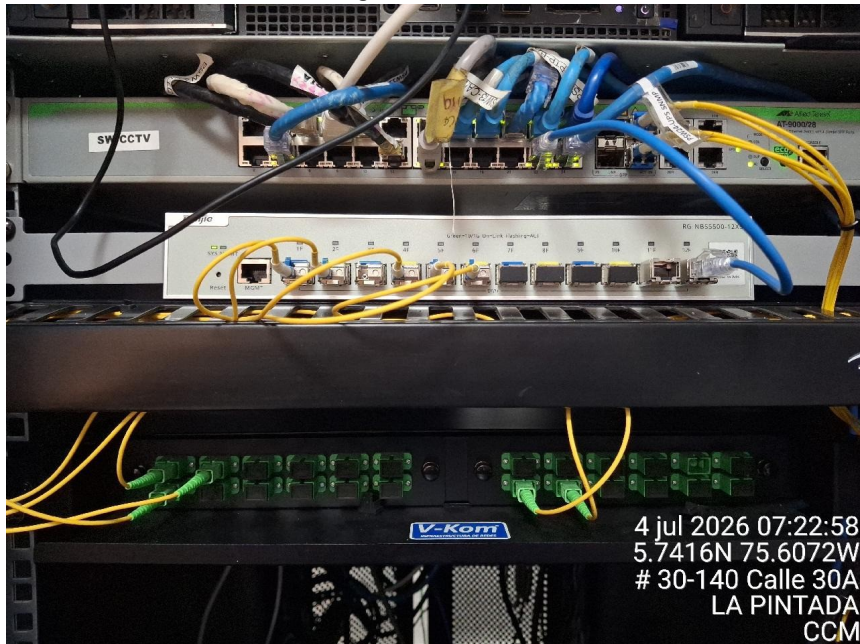
Foto organizador de cableado

Estado organizador de cableado:

BUENO

se requiere de 2 Organizadores, para mejorar la visual de los cables en el rack

¿Requiere organizador de cableado?

SI

Cantidad organizador de cableado (un):

2

| <b>ACTIVIDAD EXTRA</b> | |
|---|---|
| Descripción de la actividad | INST-OE11Instalacion de organizador de cableado en rack, incluye todos los elementos necesarios para su correcta instalacion. . |
| Cantidad | 2 |
| Justificación | Se necesita la instalacion de 2 organizadores |

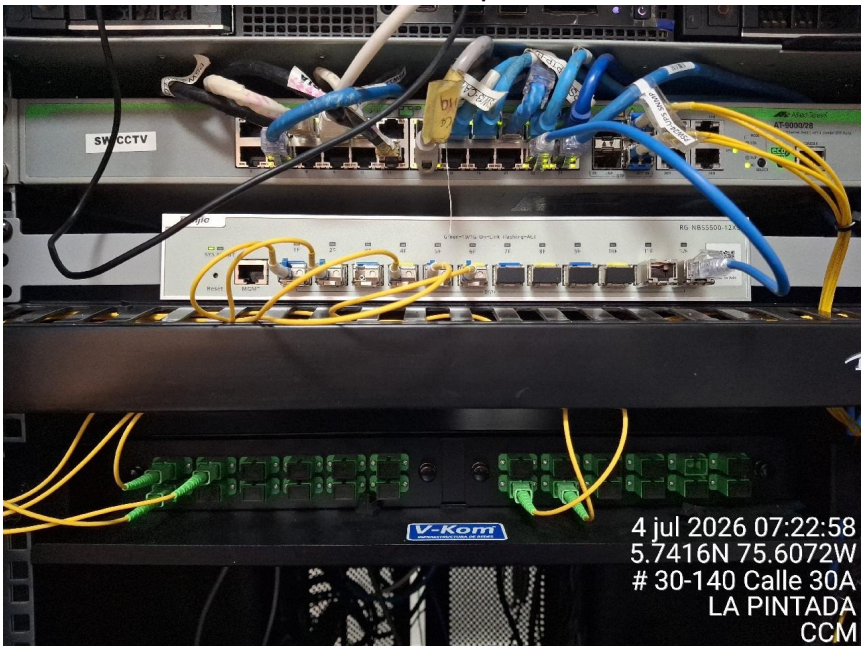
Foto módulo óptico

| Estado módulo óptico: | BUENO |

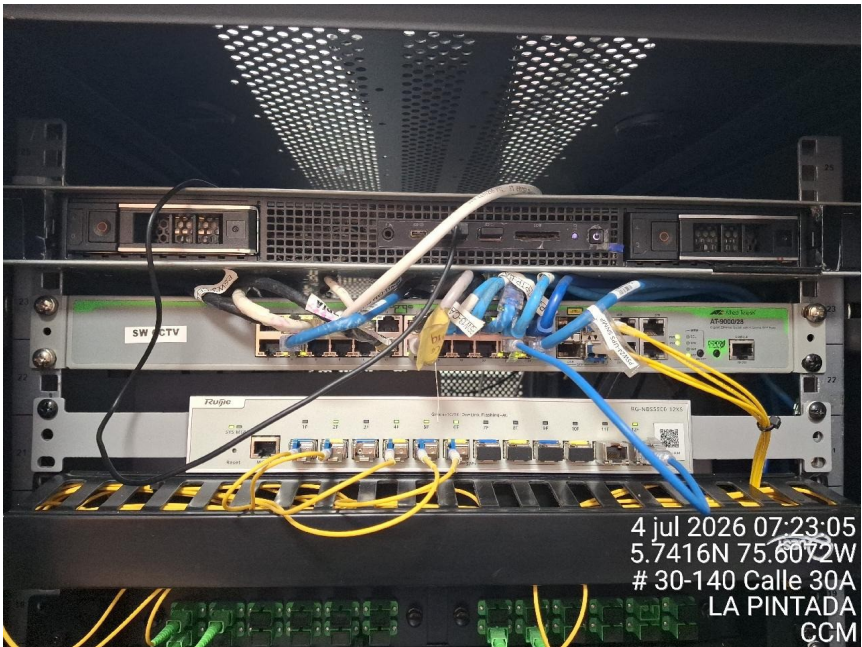
Foto switch

| Estado switch: | BUENO |

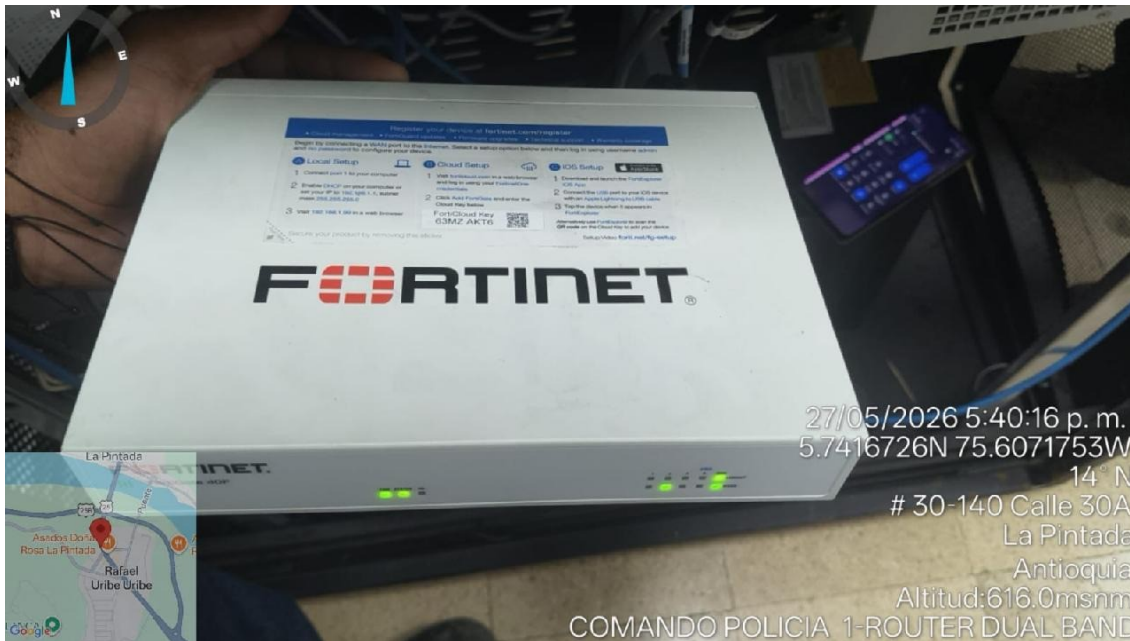
### Foto firewall

| Estado firewall: | BUENO |

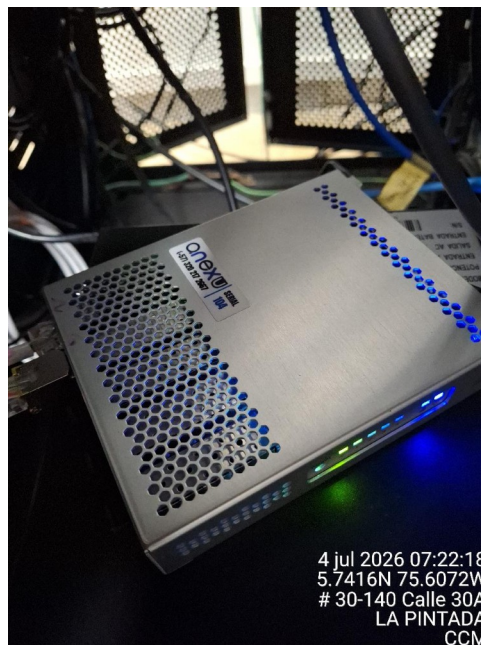
### Foto enrutador VPN

| Estado enrutador VPN: | BUENO |

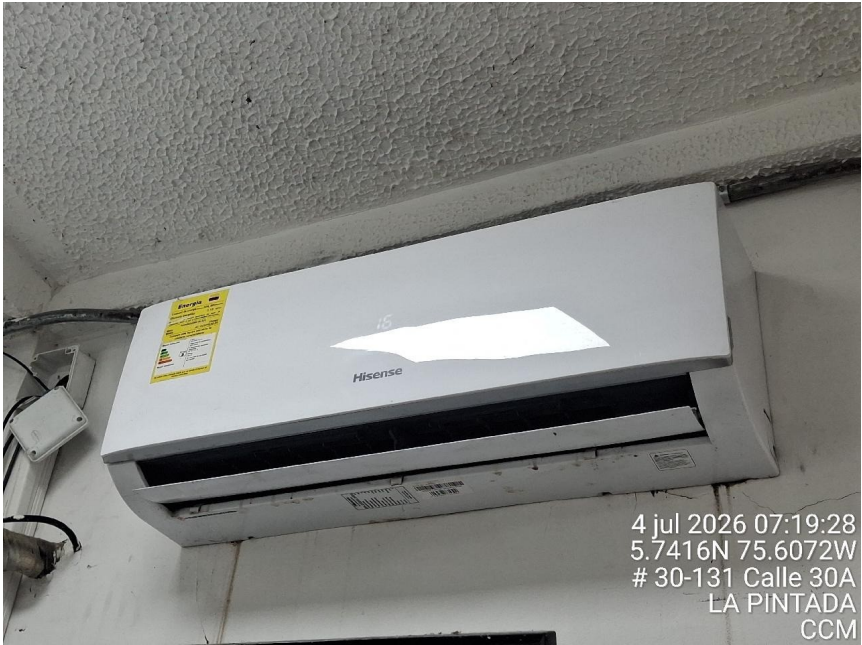
| Foto equipo A/C mini split | | |

| Estado equipo A/C mini split: | | REGULAR |
| Observaciones equipo A/C mini split: | | El aire presenta fuga, requiere de mantenimiento correctivo |

| <b>ACTIVIDAD EXTRA</b> | |
|---|---|
| Descripción de la actividad | MAN-OE1MANTENIMIENTO CORRECTIVO DE AIRE ACONDICIONADO |
| Justificación | Se debe de realizar mantenimiento correctivo al aire acondicionado ya que presenta fuga |

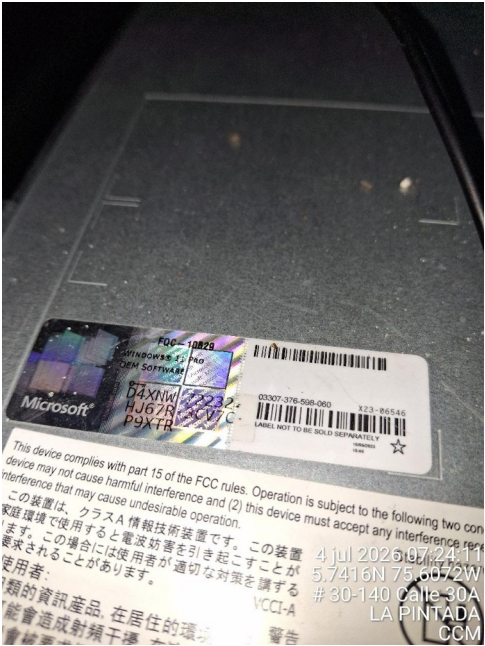
| Foto servidor NVR | | |

| Estado servidor NVR: | BUENO | |

| ¿Requiere servidor NVR? | | Si |
| Cantidad servidor NVR (un): | | 1 |

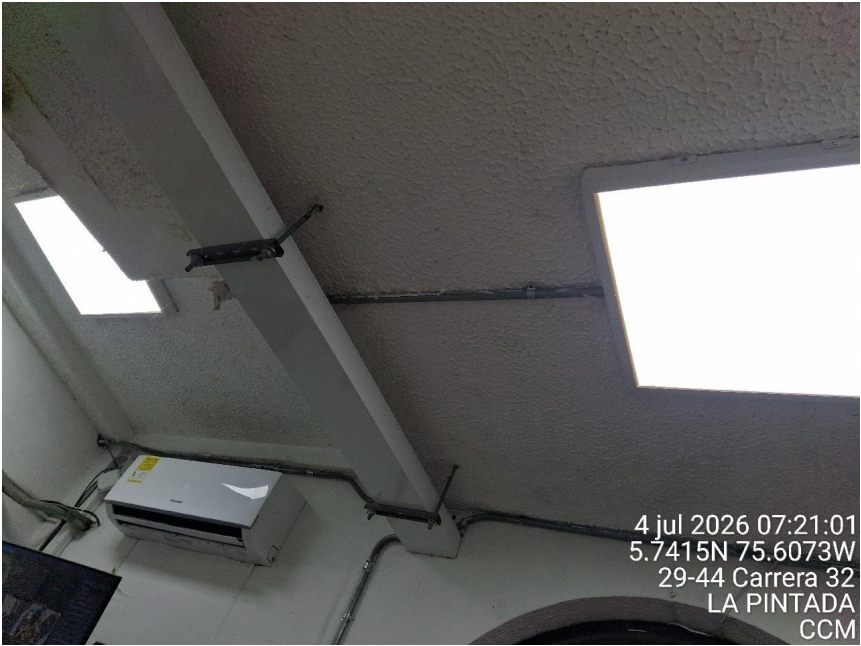
| Foto luminarias | |

| Estado luminarias: | BUENO |

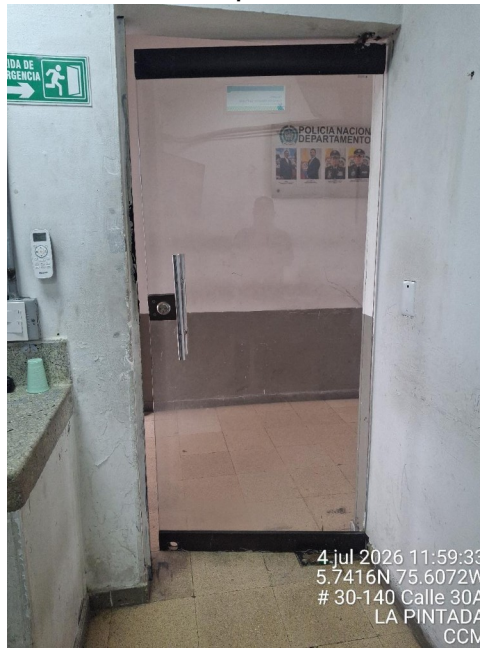
Foto puertas

| Estado puertas: | MALO |

| Observaciones puertas: | La puerta se encuentra colgada |
