**FICHA TÉCNICA DIAGNÓSTICO  
MANTENIMIENTO  
Proyecto Tasa de Seguridad**

| El mantenimiento tiene relacion con cual componente: | CCTV |
| Información Ubicación CCTV | PVV 2 Buena Vista |

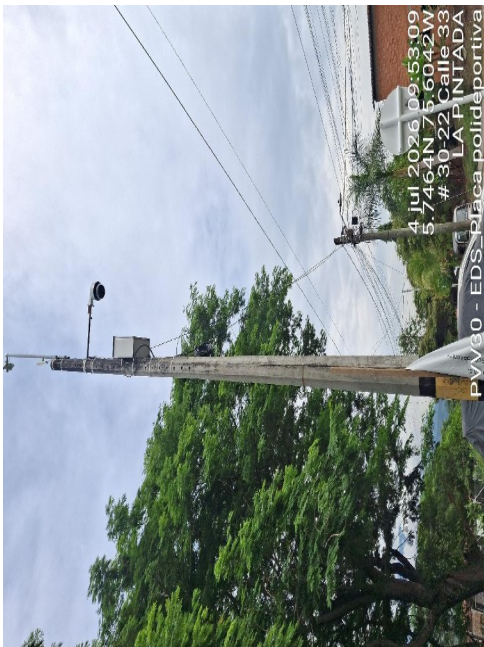
| Estado en el que se encuentra el anclaje: | BUENO |

| Requiere Cambio de anclaje: | NO |

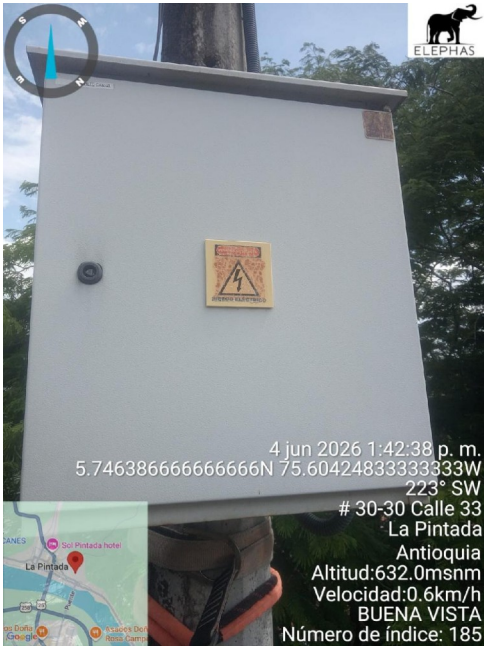
| Existe Gabinete Metálico: | BUENO |

| Requiere Gabinete Metálico: | No |

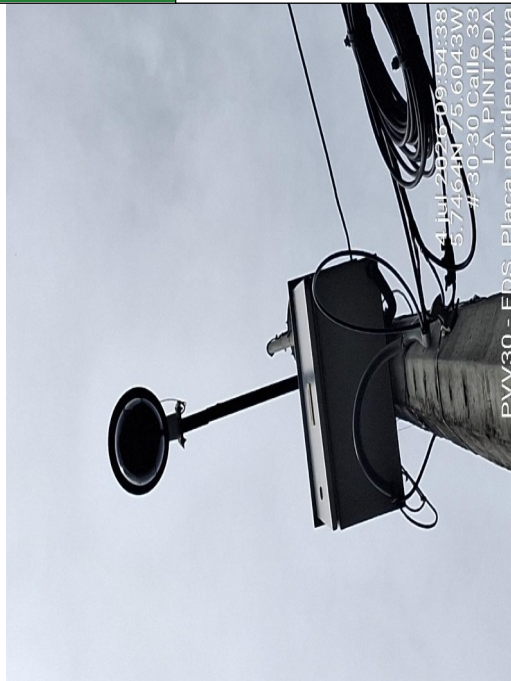
| Tipo de cámara | PTZ |
| Estado de la cámara | BUENO |

| ¿Requiere Cámara? | NO |
