# FICHA TÉCNICA DIAGNÓSTICO MANTENIMIENTO Proyecto Tasa de Seguridad

| Contrato disponible | 166_2026 |

| Fecha diagnóstico | 12/08/2026 |

| Información Ubicación CCTV | PVV 7 Calle Central |

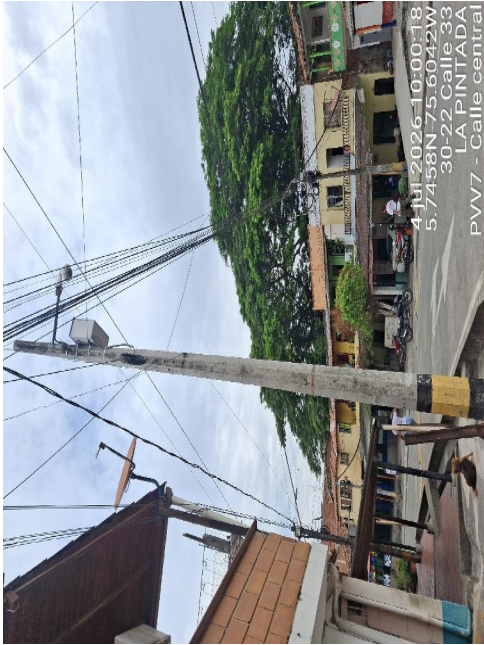
| Estado en el que se encuentra el anclaje: | BUENO |

| Requiere Cambio de anclaje: | NO |

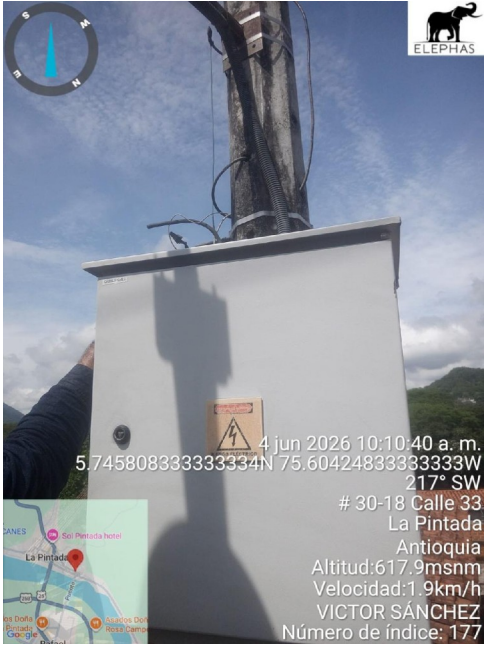
| Existe Gabinete Metálico: | BUENO |

| Requiere Gabinete Metálico: | No |

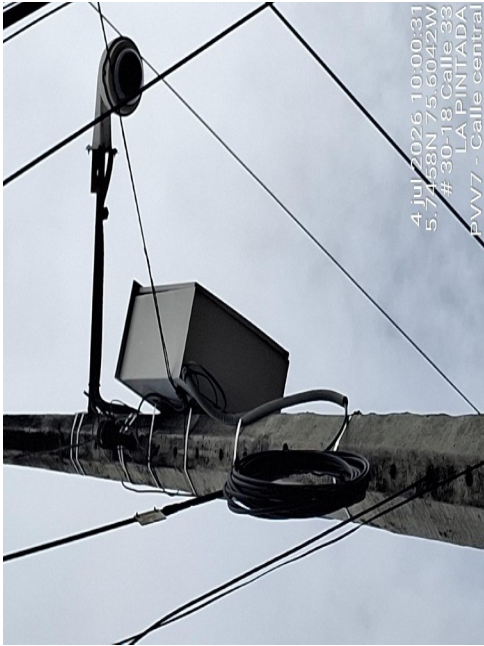
| Estado Brazo de Soporte: | BUENO |

| Requiere Brazo de Soporte: | NO |

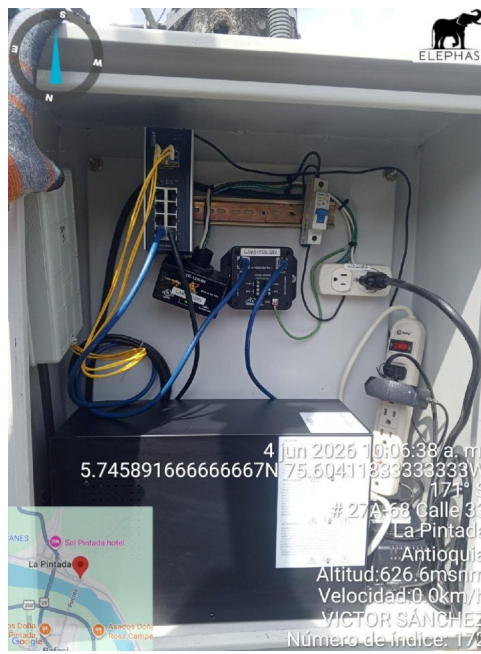
Foto Cables

| Estado Cables: | BUENO |

| Requiere Cables: | NO |

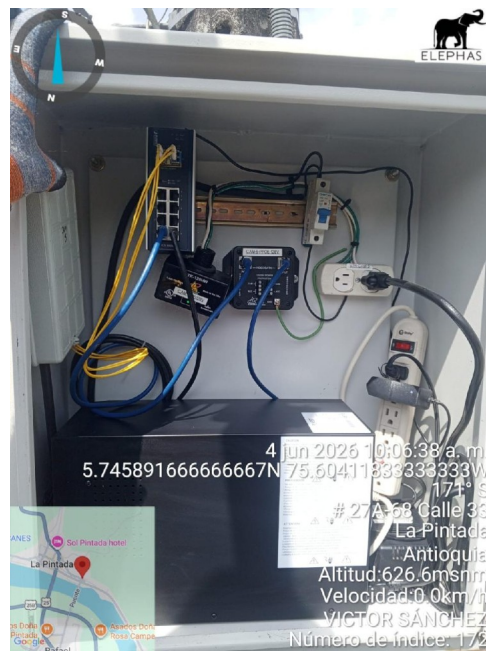
Foto UPS

| Estado UPS: | BUENO |

| Requiere UPS: | NO |

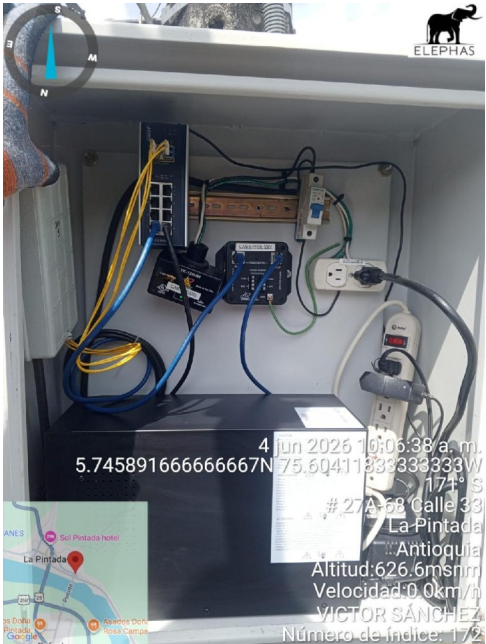
| Estado Switch: | BUENO |

| Requiere Switch: | NO |
