# FICHA TÉCNICA DIAGNÓSTICO MANTENIMIENTO Proyecto Tasa de Seguridad

| Municipio | La Pintada |

| Información Ubicación CCTV | PVV 10 Puente Viejo |

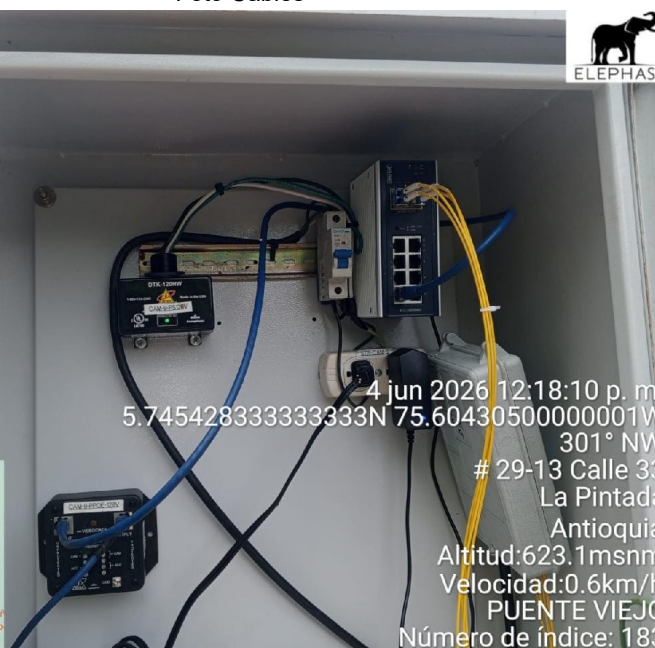
# Foto Cables

| Estado Cables: | BUENO |

| Requiere Cables: | NO |

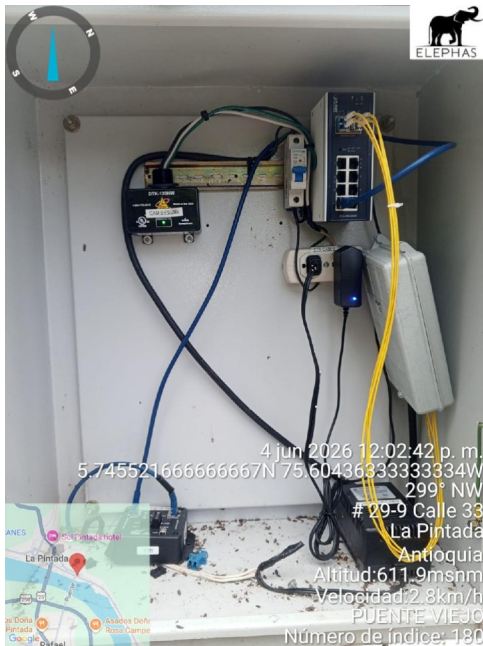
| 🌐 FIBRA ÓPTICA MONOMODO 24 HILOS | |
|---|---|
| Estado Switch: | BUENO |

| Requiere Switch: | NO |

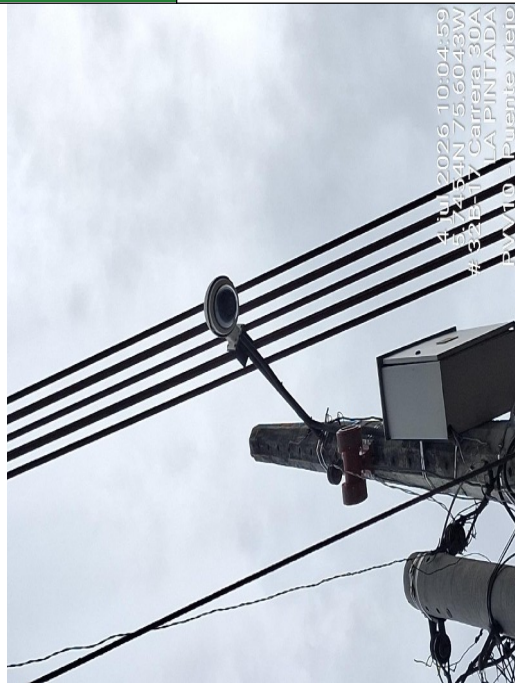
| Estado de la cámara | BUENO |

| ¿Requiere Cámara? | NO |
