# FICHA TÉCNICA DIAGNÓSTICO MANTENIMIENTO Proyecto Tasa de Seguridad

| Dirección del punto / sector | Calle 34, La Pintada, Antioquia |

| Información Ubicación CCTV | PVV 14 La 40 |

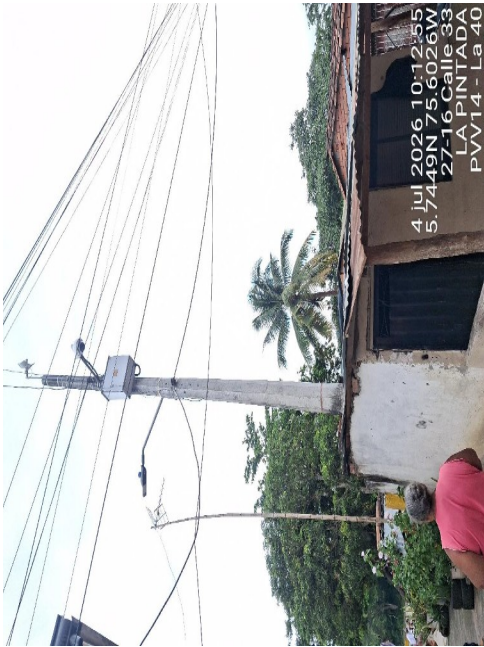
| Estado en el que se encuentra el anclaje: | BUENO |

| Requiere Cambio de anclaje: | NO |

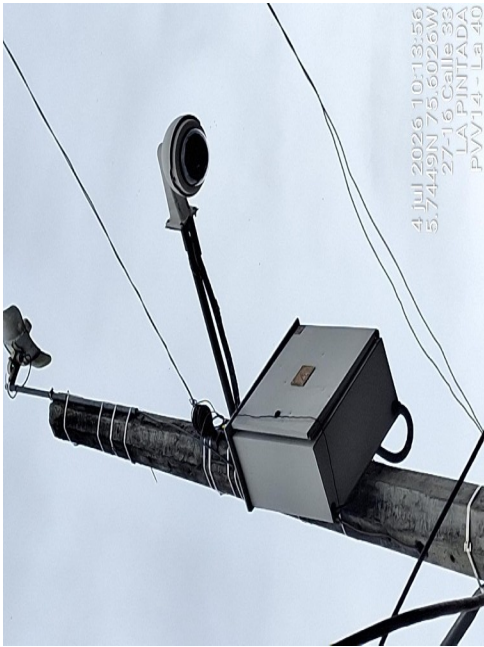
| Existe Gabinete Metálico: | BUENO |

| Requiere Gabinete Metálico: | No |

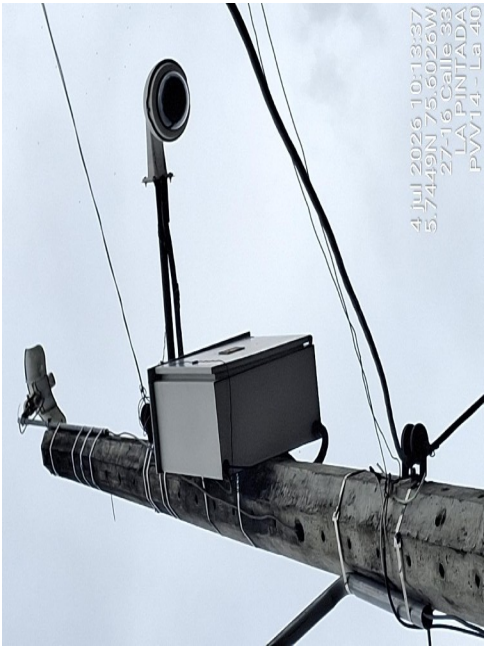
| Estado Brazo de Soporte: | BUENO |

| Requiere Brazo de Soporte: | NO |

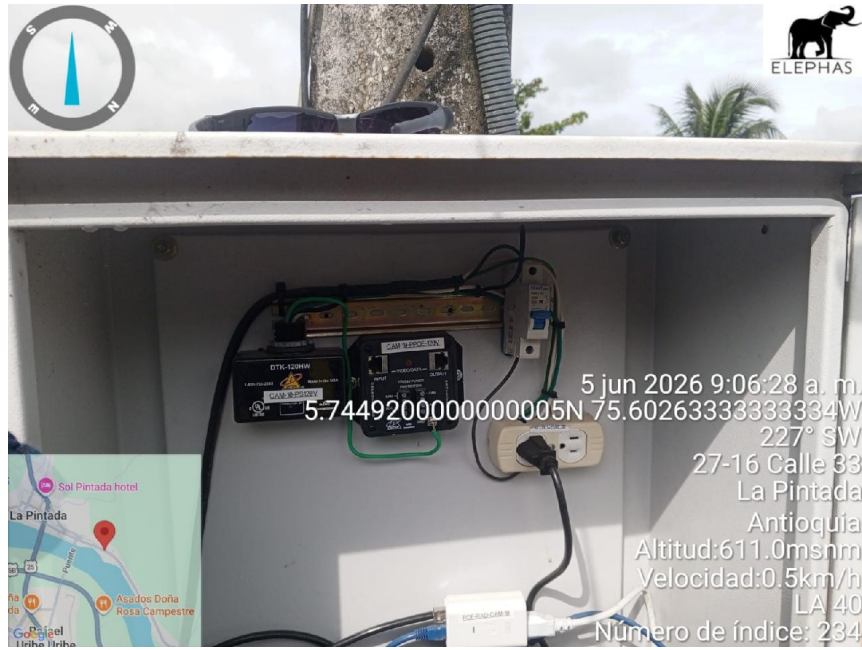
Foto Cables

| Estado Cables: | BUENO |

| Requiere Cables: | NO |

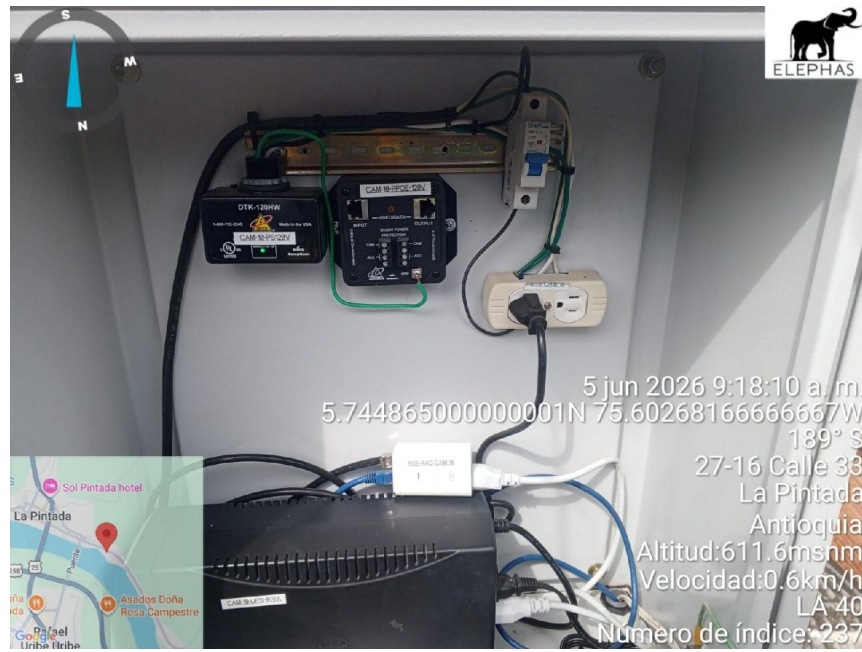
Foto UPS

| Estado UPS: | MALO |

| Observaciones UPS: | La UPS se encuentra averiada |

| Requiere UPS: | SI |
| Tipo de UPS requerida: | UPS_1_5 |

| Ingrese observaciones generales y detalles identificados en el proceso de diagnostico | se sugiere la intalacion de UPS de 1.5 KVA |

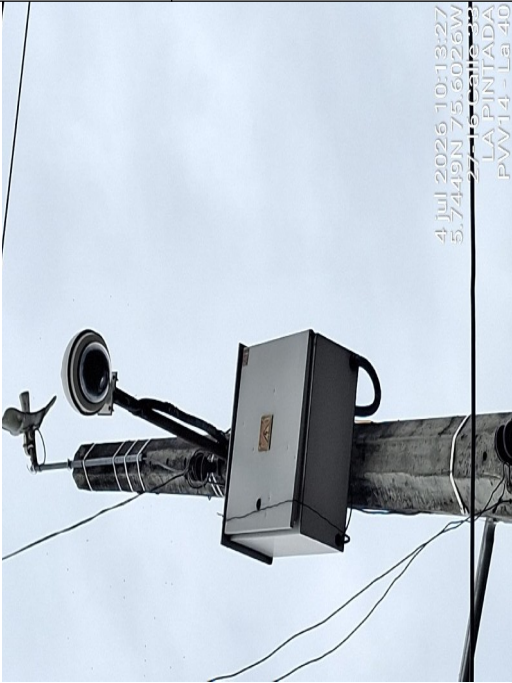
| Tipo de cámara | PTZ |
| Estado de la cámara | BUENO |

| ¿Requiere Cámara? | NO |

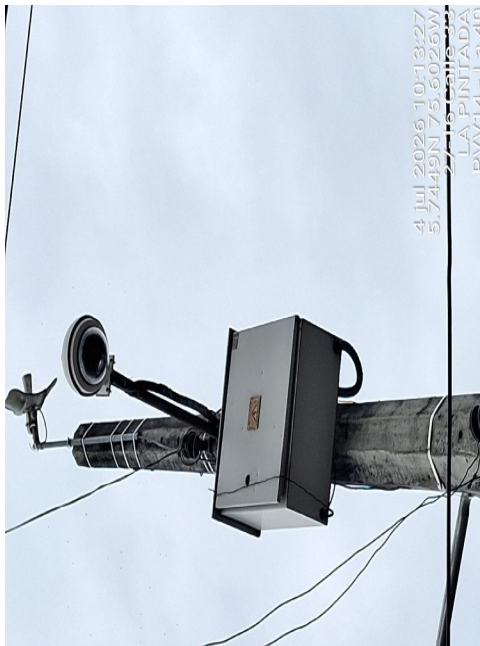
| Estado Equipo TX/RX: | BUENO |

Requiere Equipo TX/RX:

NO
