# FICHA TÉCNICA DIAGNÓSTICO MANTENIMIENTO Proyecto Tasa de Seguridad

| Municipio | La Pintada |
| Fecha diagnóstico | 12/08/2026 |

| Información Ubicación CCTV | PVV 16 Tablaza |

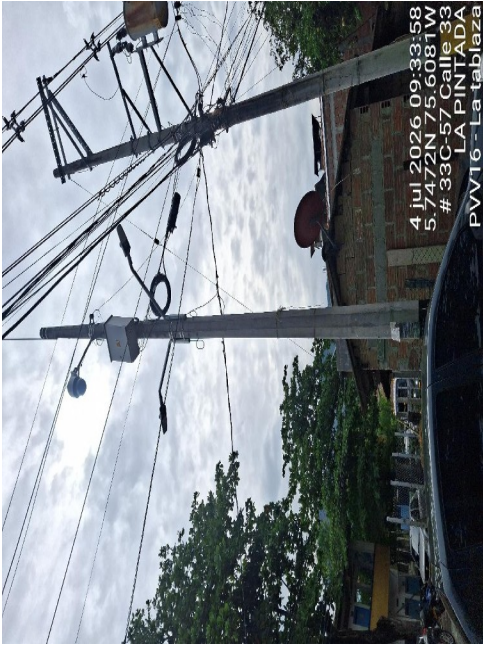
| Estado en el que se encuentra el anclaje: | | BUENO |

| Requiere Cambio de anclaje: | | NO |

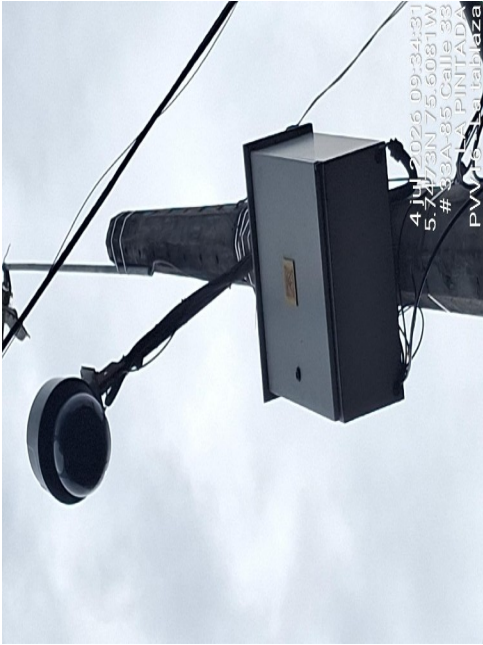
| Existe Gabinete Metálico: | | SI |
| Existe Gabinete Metálico: | | BUENO |

| <b>Ingrese observaciones generales y detalles identificados en el proceso de diagnostico</b> | El Gabinete actual no cumple con el espacio suficiente para montar los equipos de manera funcional y organizada |

| Requiere Gabinete Metálico: | | No |

| ACTIVIDAD EXTRA | |
|---|---|
| Justificación | El Gabinete actual no cumple con el espacio suficiente para montar los equipos de manera funcional y organizada |

| <b>Justificación</b> | El Gabinete actual no cumple con el espacio suficiente para montar los equipos de manera funcional y organizada |

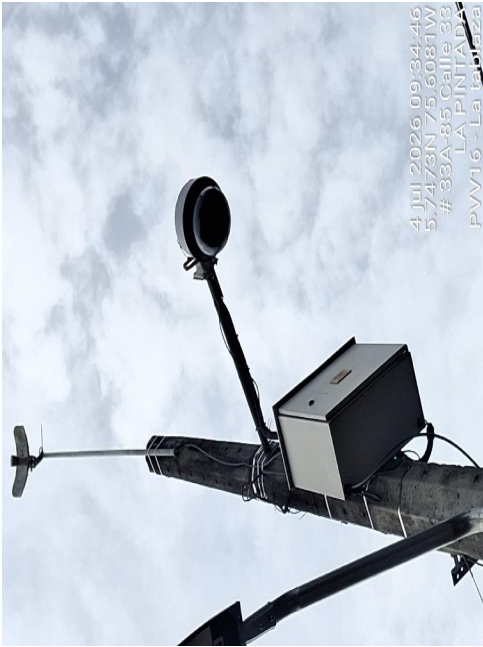
| Estado Brazo de Soporte: | BUENO |

| Requiere Brazo de Soporte: | NO |

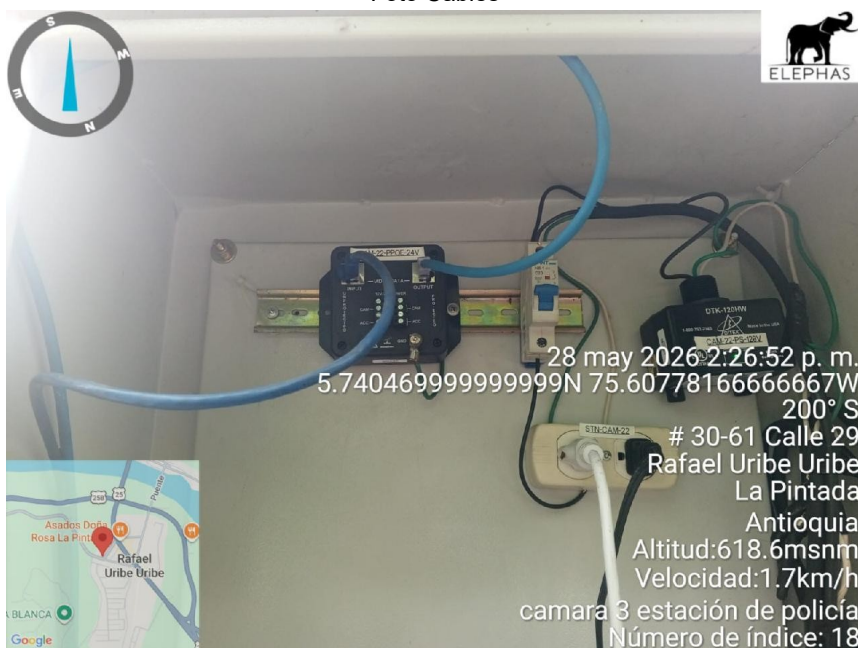
### Foto Cables

| Estado Cables: | BUENO |

Requiere Cables:

NO

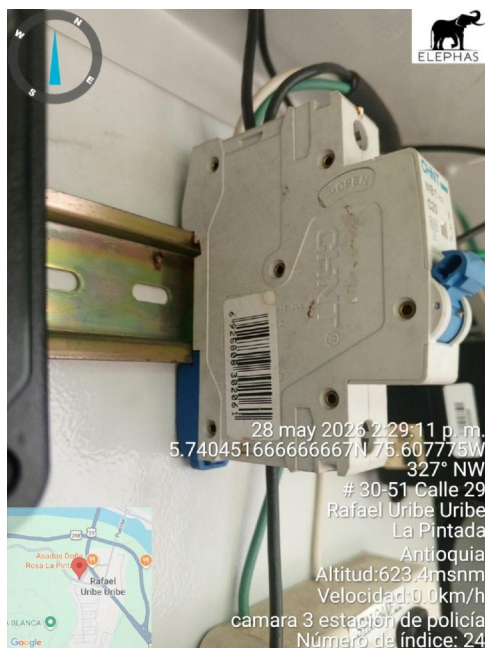
### Foto Breaker

BUENO

Requiere Breaker:

NO

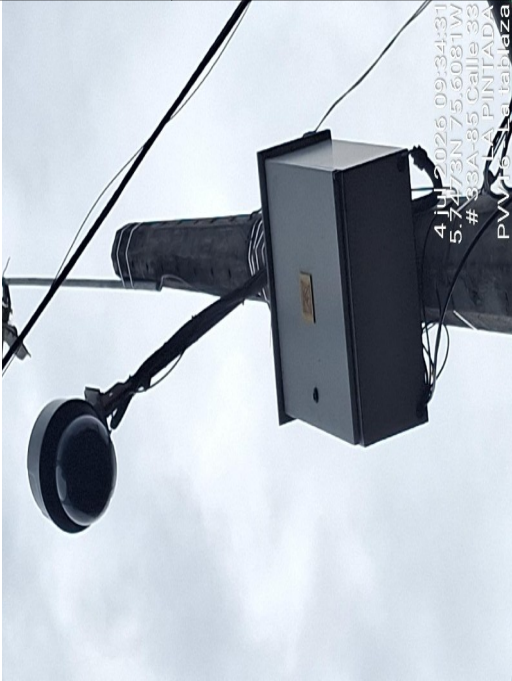
| SWITCH | |
|---|---|
| Tipo de cámara | PTZ |
| Estado de la cámara | BUENO |

| SWITCH | |
|---|---|
| ¿Requiere Cámara? | NO |
