# FICHA TÉCNICA DIAGNÓSTICO MANTENIMIENTO Proyecto Tasa de Seguridad

| Contrato disponible | 166_2026 |

| Dirección del punto / sector | Carrera 33, La Pintada, Antioquia |

| Información Ubicación CCTV | PVV 1 Pueblo Nuevo |

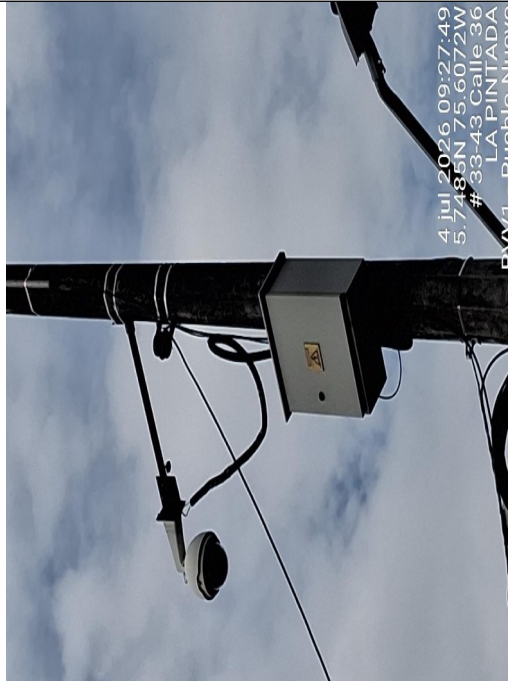
| CÁMARA EXISTENTE 1 | |

| Tipo de cámara | PTZ |
| Estado de la cámara | BUENO |

| ¿Requiere Cámara? | NO |
