# FICHA TÉCNICA DIAGNÓSTICO MANTENIMIENTO Proyecto Tasa de Seguridad

| Dirección del punto / sector | Hosteria Y Camping Vegas La Pintada |

| Información Ubicación CCTV | PVV 20 Puente Viejo Hospital |

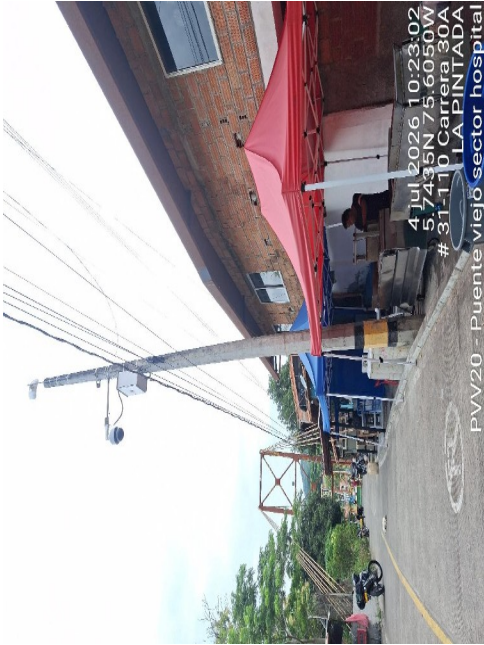
| Estado en el que se encuentra el anclaje: | BUENO |

| Requiere Cambio de anclaje: | NO |

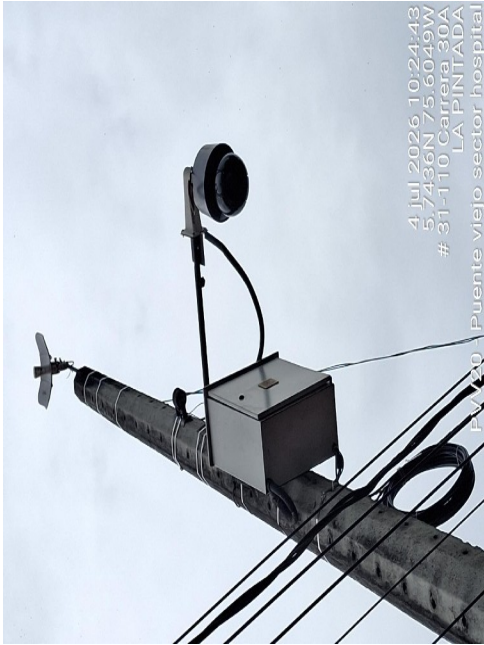
| Existe Gabinete Metálico: | REGULAR |

| 🔧 ACTIVIDAD EXTRA | |
|---|---|
| Justificación | El Gabinete actual no cumple con el espacio suficiente para montar los equipos de manera funcional y organizada |

| Requiere Gabinete Metálico: | No |

| 🔧 ACTIVIDAD EXTRA | |
|---|---|
| Descripción de la actividad | SUM-OE05 ADQUISICION GABINETES DE POSTE/FACHADA, min 11U |
| Descripción de la actividad | INST-OE08 INSTALACIÓN GABINETES DE POSTE/FACHADA, min 11U |
