## FICHA TÉCNICA DIAGNÓSTICO MANTENIMIENTO Proyecto Tasa de Seguridad

| Municipio | La Pintada |
| Fecha diagnóstico | 12/08/2026 |

| Información Ubicación CCTV | PVV 3 Comando |

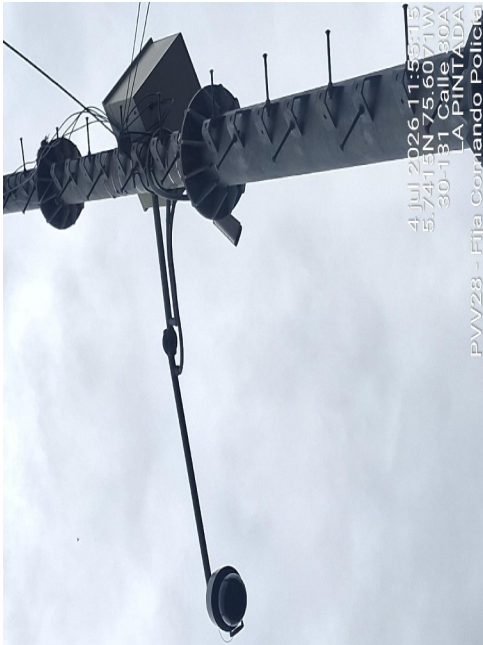
| Estado Brazo de Soporte: | BUENO |

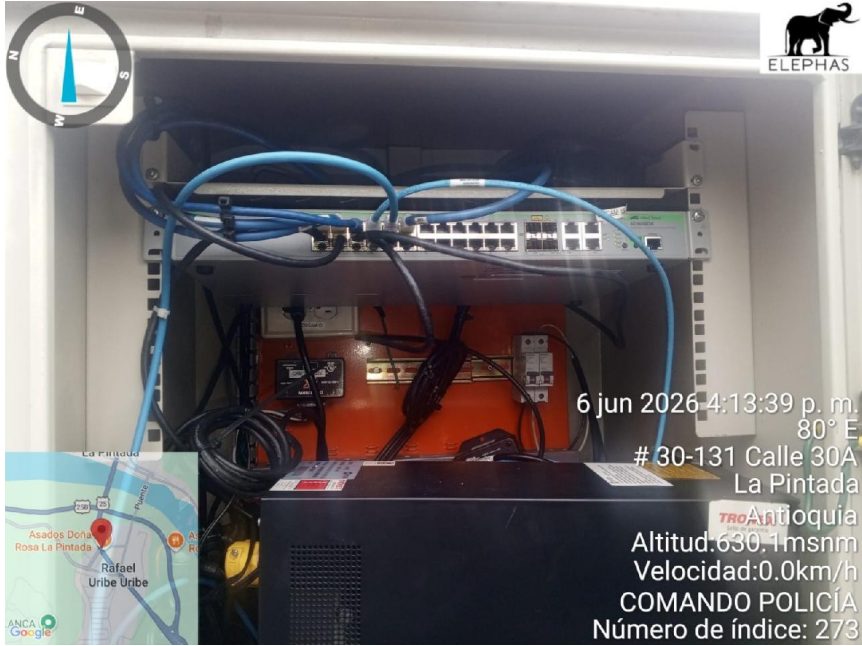
Foto UPS

| Estado UPS: | BUENO |
