# FICHA TÉCNICA DIAGNÓSTICO MANTENIMIENTO Proyecto Tasa de Seguridad

| Fecha diagnóstico | 12/08/2026 |

| Información Ubicación CCTV | PVV 4 Parque Educativo |

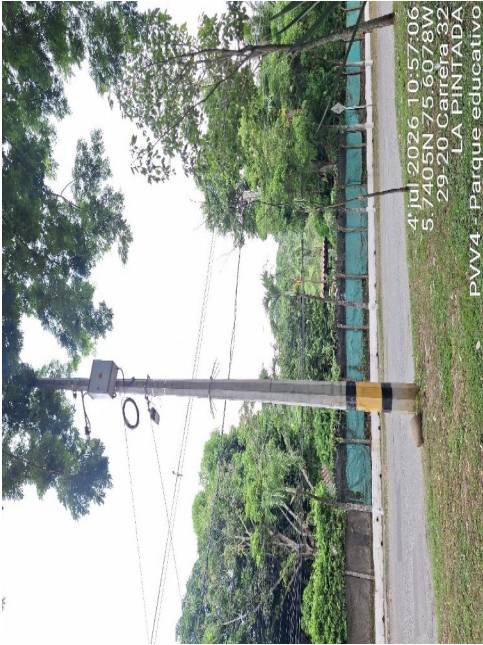
| Estado en el que se encuentra el anclaje: | BUENO |

| Requiere Cambio de anclaje: | NO |

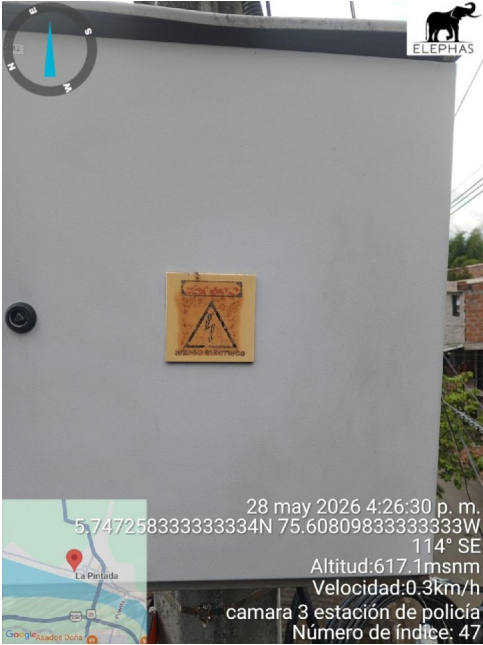
| Existe Gabinete Metálico: | BUENO |
| Observaciones Gabinete: | El Gabinete actual no cumple con el espacio suficiente para montar los |

| Requiere Gabinete Metálico: | No |

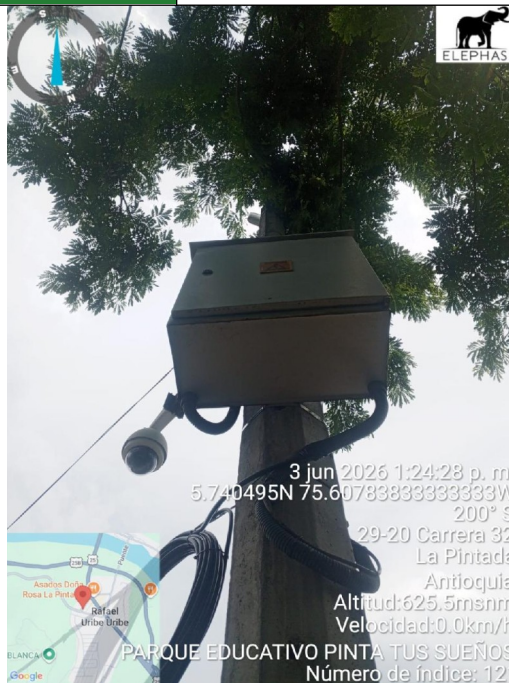
| CÁMARA EXISTENTE 1 | |

| Tipo de cámara | PTZ |
| Estado de la cámara | REGULAR |

| ¿Requiere Cámara? | NO |
