# FICHA TÉCNICA DIAGNÓSTICO MANTENIMIENTO Proyecto Tasa de Seguridad

| Municipio | La Pintada |

| El mantenimiento tiene relacion con cual componente: | CCTV |
| Información Ubicación CCTV | PVV 6 Calle Comercio |

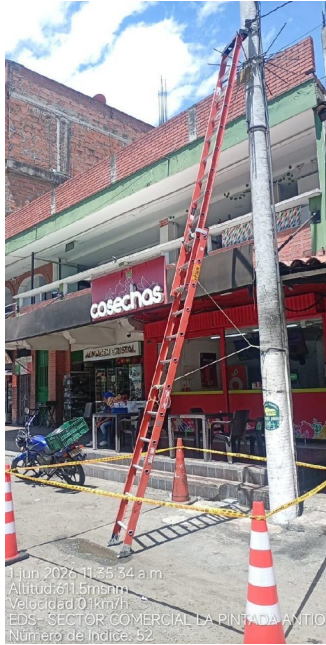
| Estado en el que se encuentra el anclaje: | BUENO |

| Requiere Cambio de anclaje: | NO |

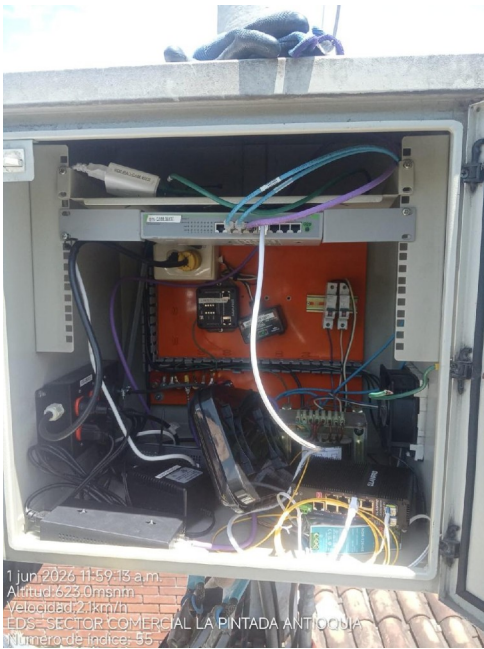
| Existe Gabinete Metálico: | BUENO |

| Requiere Gabinete Metálico: | No |

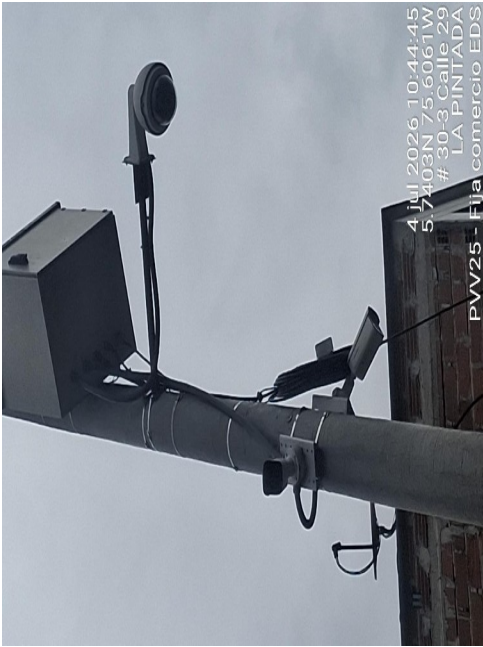
| Estado Brazo de Soporte: | BUENO |

| Requiere Brazo de Soporte: | NO |

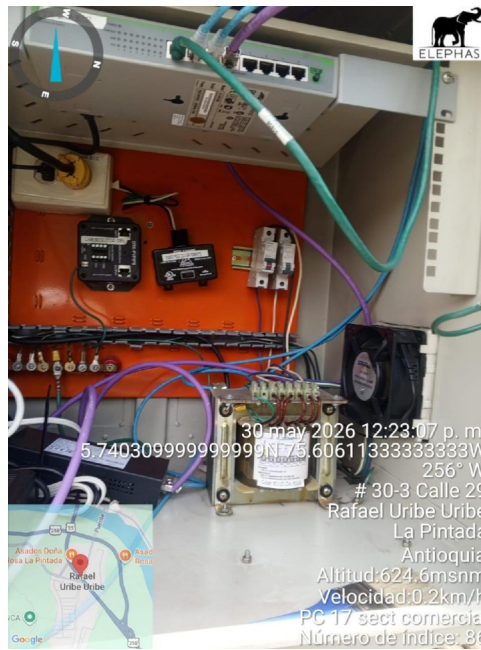
Foto Cables

| Estado Cables: | BUENO |

| Requiere Cables: | NO |

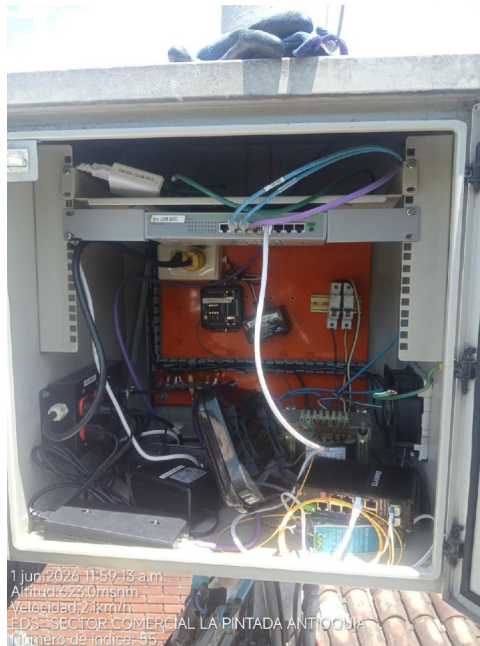
| Estado Fibra Óptica: | BUENO |

| Observaciones Fibra Óptica: | La FO fue implementada por el componente de conectividad |

| Requiere Fibra Óptica: | NO |

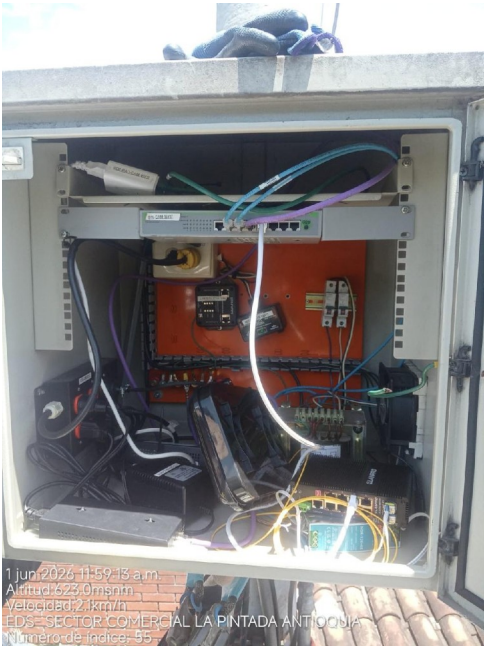
| Estado Switch: | BUENO |

| Requiere Switch: | NO |

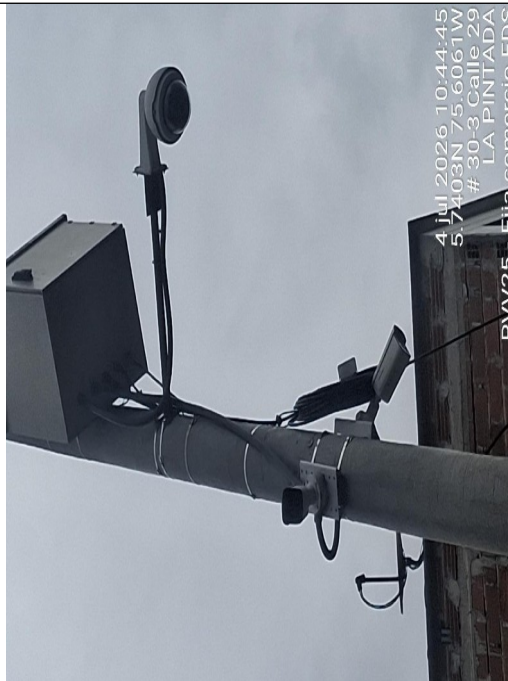
| CÁMARA EXISTENTE 1 | |

| Tipo de cámara | PTZ |
| Estado de la cámara | BUENO |

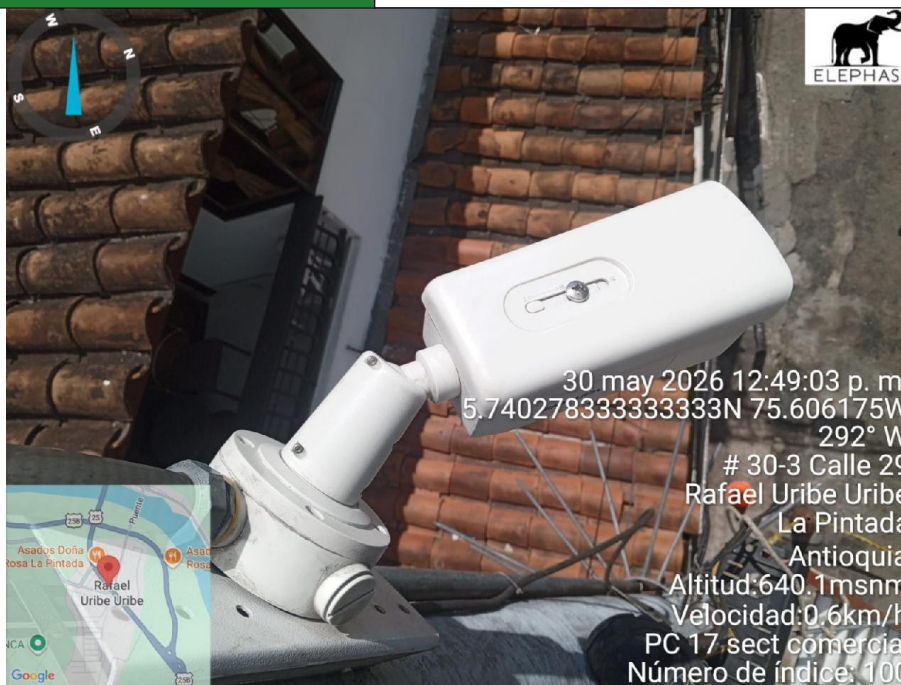
### CÁMARA EXISTENTE 2

FIJA

BUENO

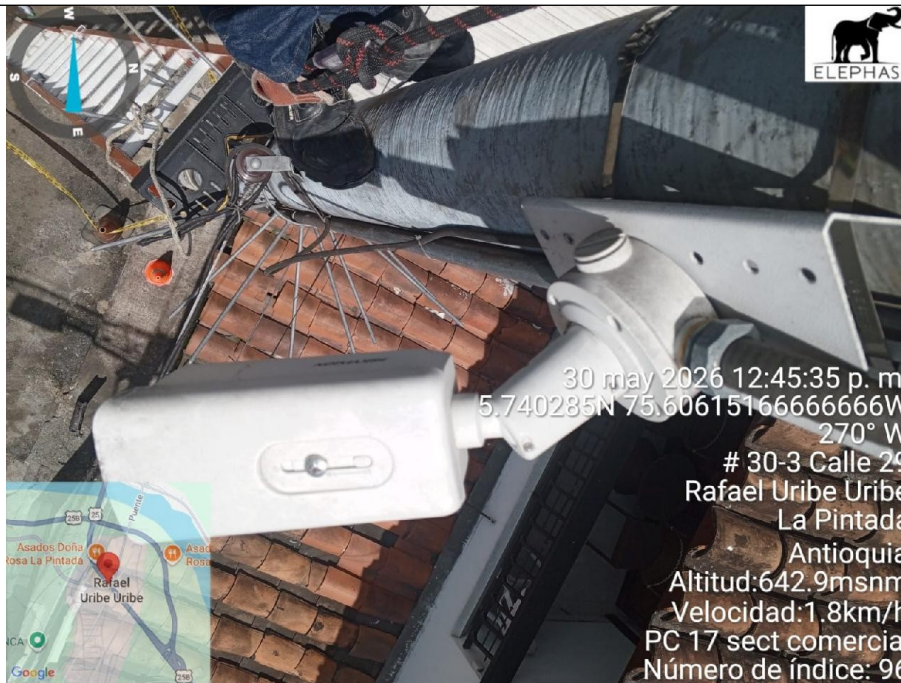
### CÁMARA EXISTENTE 3

FIJA

BUENO
