# FICHA TÉCNICA DIAGNÓSTICO MANTENIMIENTO Proyecto Tasa de Seguridad

| Dirección del punto / sector | Carrera 31 29 2-100, Pueblorrico, Antioquia |

| El mantenimiento tiene relación con cuál componente: | CCM |
| Información ubicación CCM: | Estación de Policía |

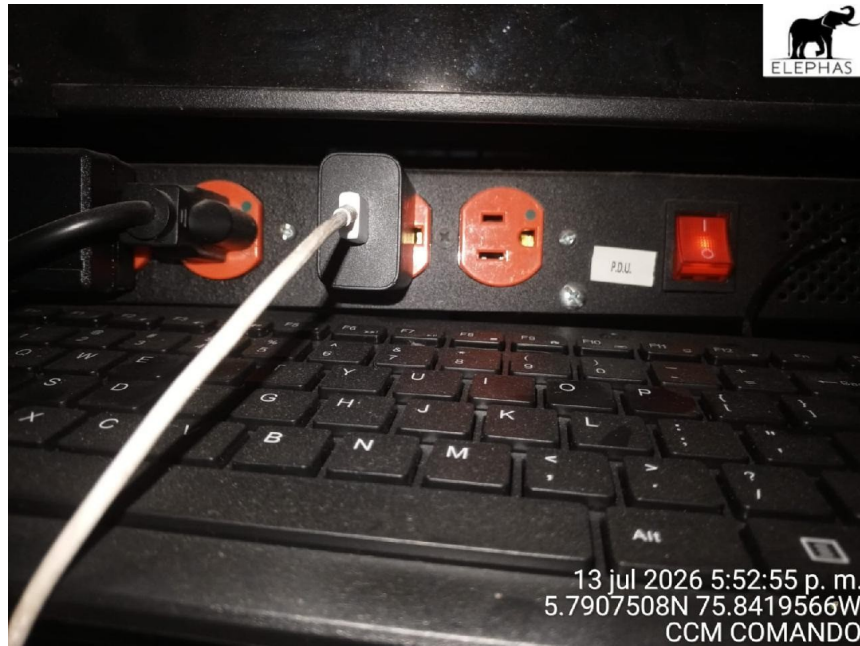
Foto PDU multitoma

| Estado PDU multitoma: | BUENO |

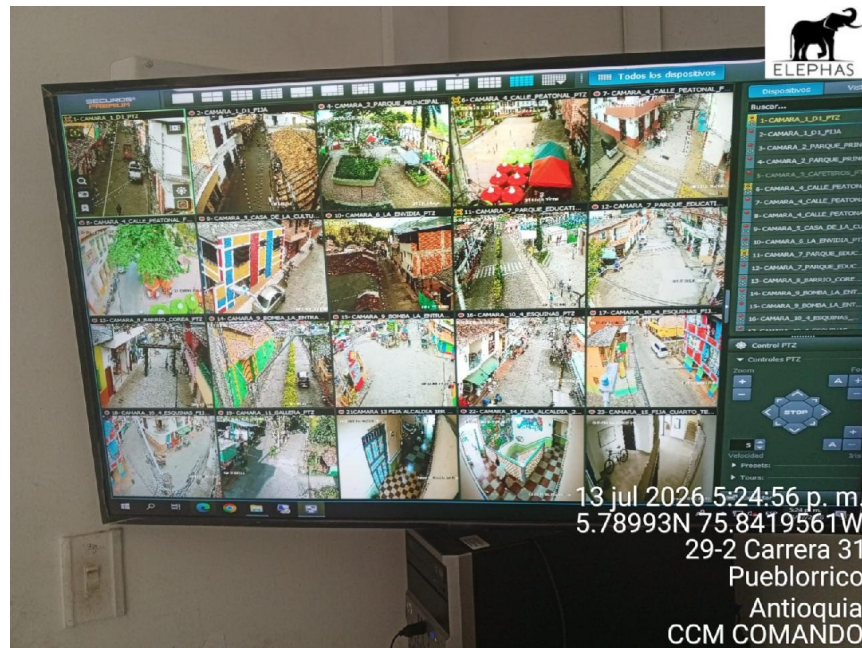
Foto licencias

| SERVIDOR NVR | |
|---|---|
| Existen licencias: | SI |

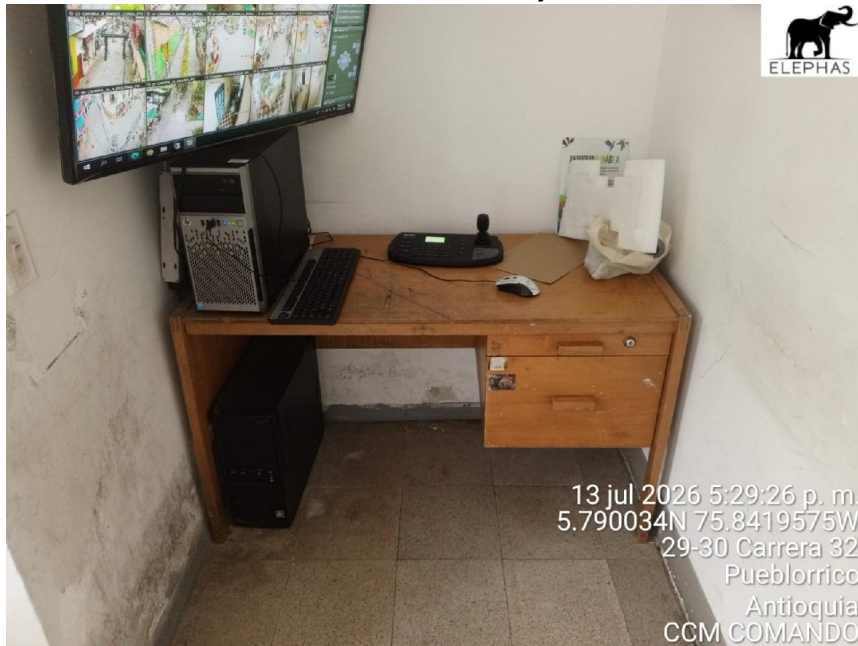
Foto estación de trabajo

| Estado estación de trabajo: | BUENO |

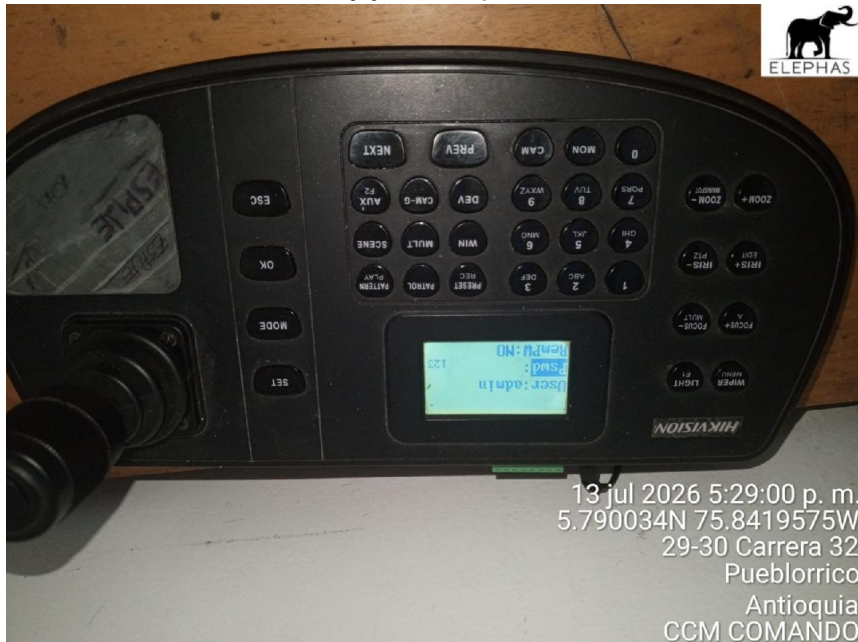
Foto joystick de operación

BUENO
