# FICHA TÉCNICA DIAGNÓSTICO MANTENIMIENTO Proyecto Tasa de Seguridad

| Contrato disponible | 166_2026 |

| Información Ubicación CCTV | PVV 10 Cuatro Esquinas |

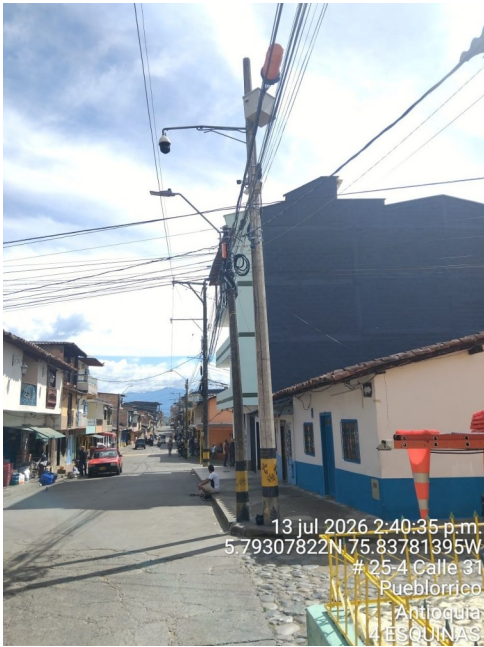
| Estado en el que se encuentra el anclaje: | BUENO |

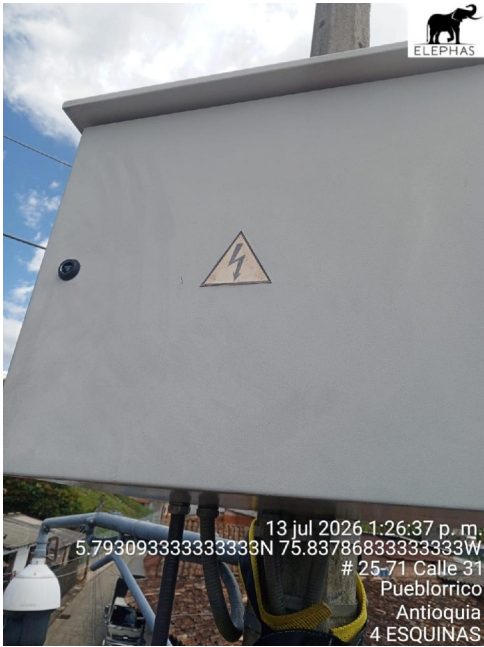
| Existe Gabinete Metálico: | BUENO |

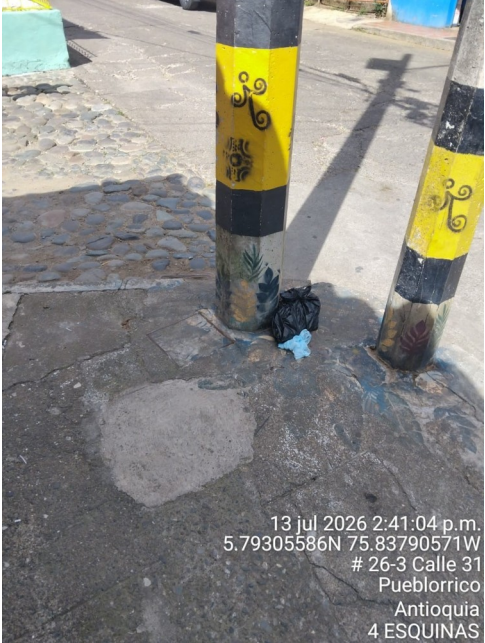
| Estado Caja 50x50: | BUENO |

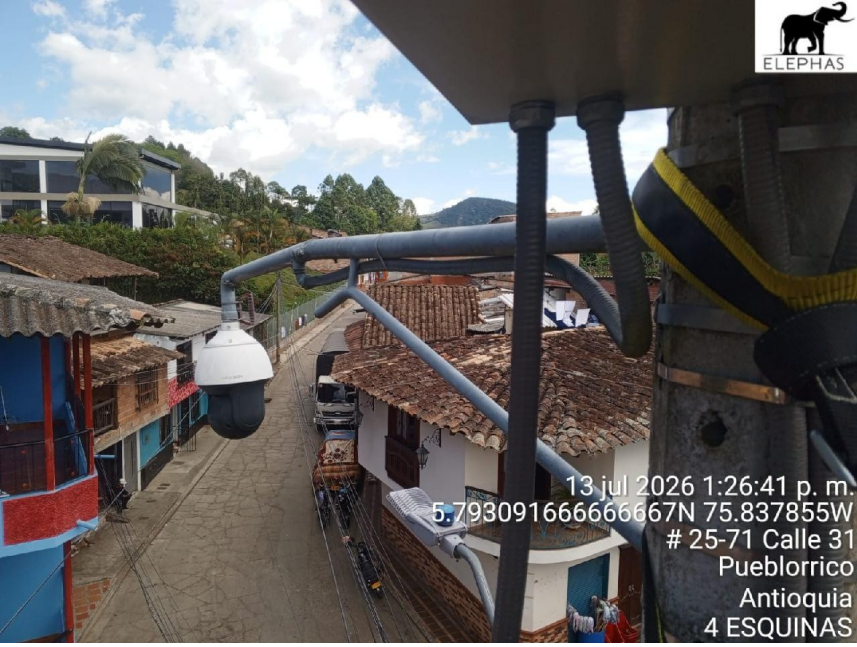
| Estado Brazo de Soporte: | BUENO |

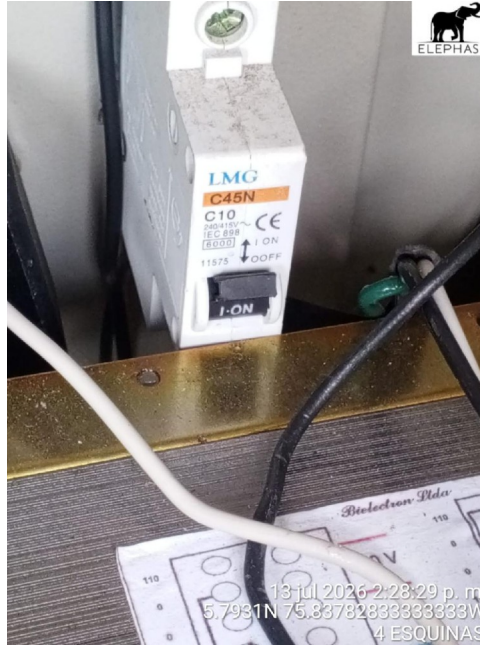
Foto Breaker

| Estado Breaker: | BUENO |

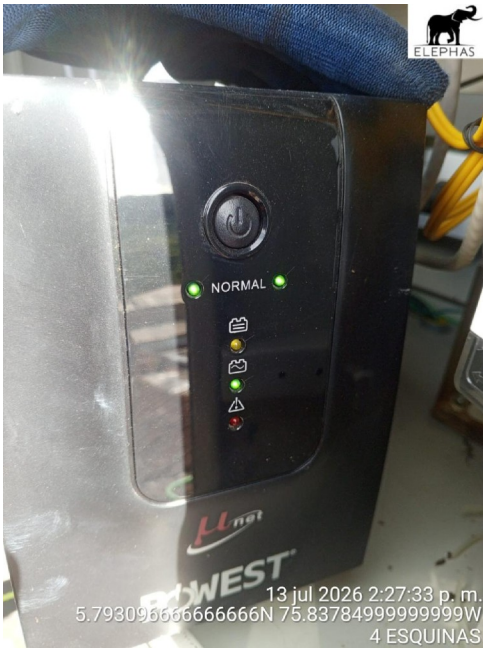
| Foto UPS | |

| Estado UPS: | REGULAR |
| Observaciones UPS: | El punto no cuenta con UPS, solo se tiene un regulador de voltaje de 750 VA |

| Requiere UPS: | SI |
| Tipo de UPS requerida: | UPS_1_5 |

| Ingrese observaciones generales y detalles identificados en el proceso de diagnostico | Se recomienda la instalacion de 1 UPS y una corona |

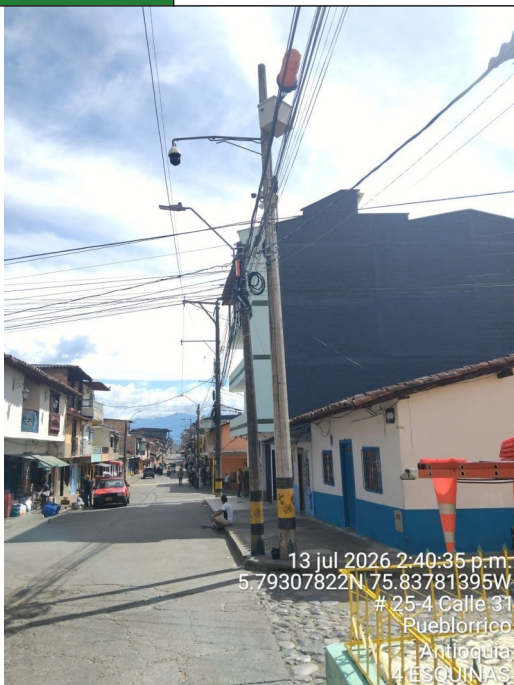
### CÁMARA EXISTENTE 3

Estado de la cámara

BUENO
