# FICHA TÉCNICA DIAGNÓSTICO MANTENIMIENTO Proyecto Tasa de Seguridad

| Dirección del punto / sector | Calle 30, Pueblorrico, Antioquia |

| Información Ubicación CCTV | PVV 11 Galeria |

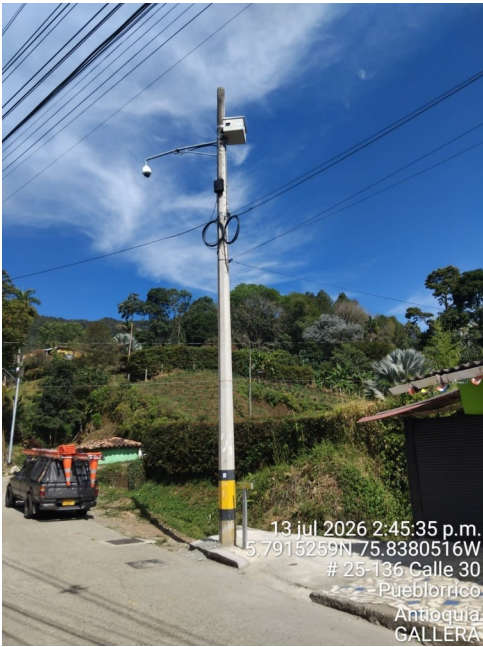
| Estado en el que se encuentra el anclaje: | BUENO |

| Requiere Cambio de anclaje: | NO |

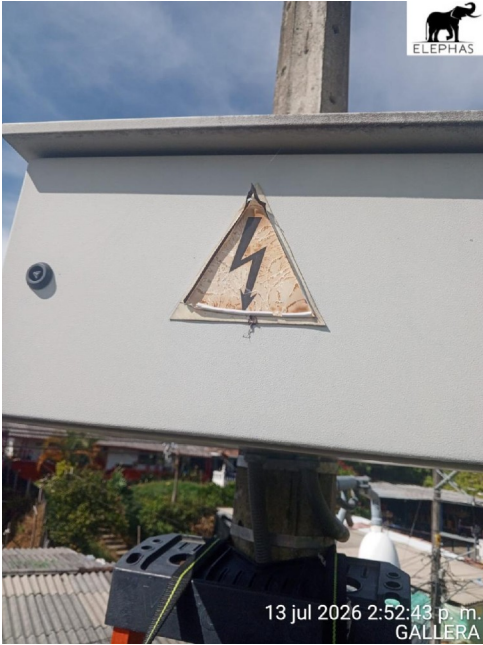
| Existe Gabinete Metálico: | BUENO |

| Requiere Kit de Ventilación Doble: | NO |

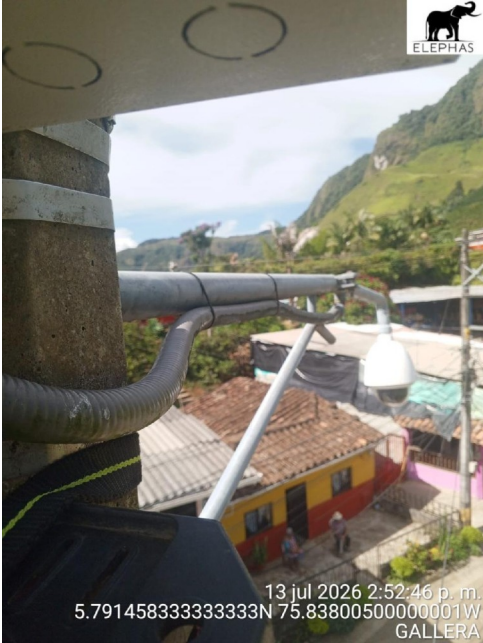
| Estado Brazo de Soporte: | BUENO |

| Requiere Brazo de Soporte: | NO |

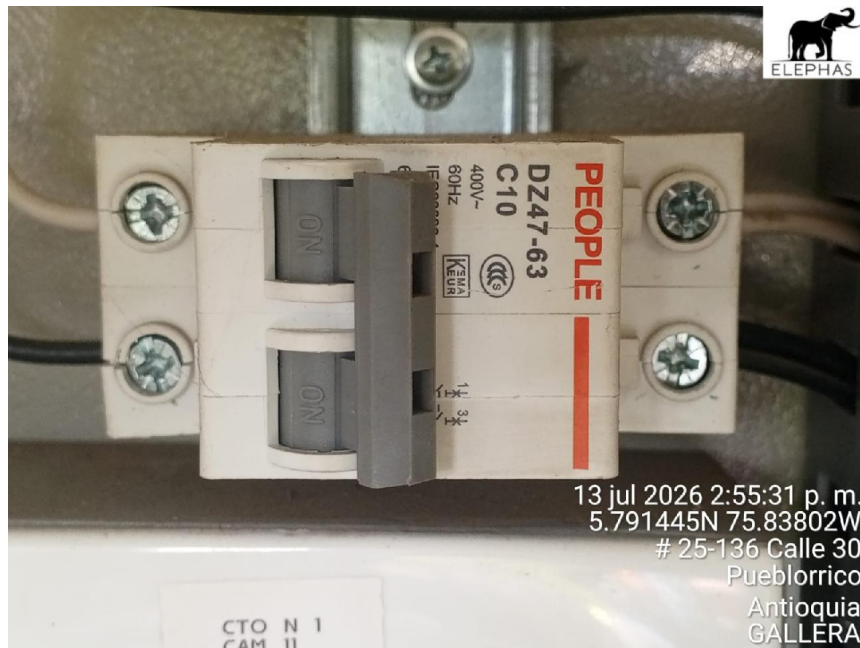
Foto Breaker

| Estado Breaker: | BUENO |

Requiere Breaker: NO

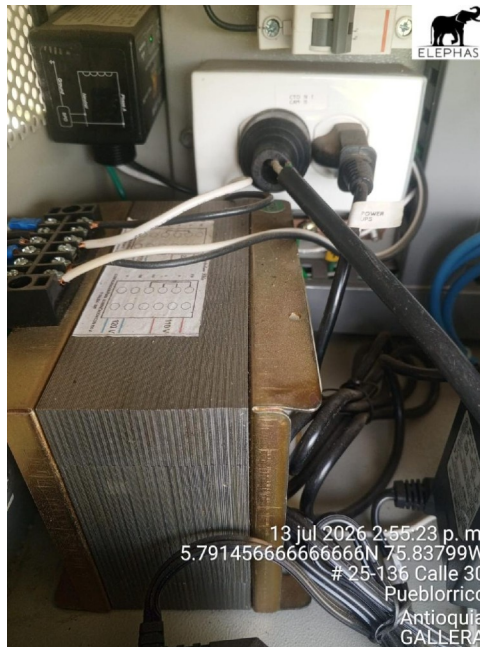
Foto Transformador Reductor

Estado Transformador Reductor: BUENO

Requiere Transformador Reductor: NO

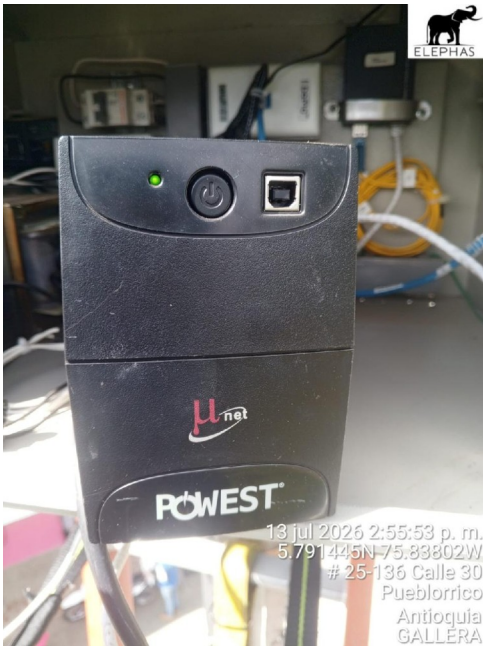
| 📍 UPS | |
|---|---|
| Foto UPS | |

| 📍 UPS | |
|---|---|
| Estado UPS: | REGULAR |
| Observaciones UPS: | El punto no cuenta con UPS, tiene un regulador de 750 VA |

| 📍 UPS | |
|---|---|
| Requiere UPS: | SI |
| Tipo de UPS requerida: | UPS_1_5 |

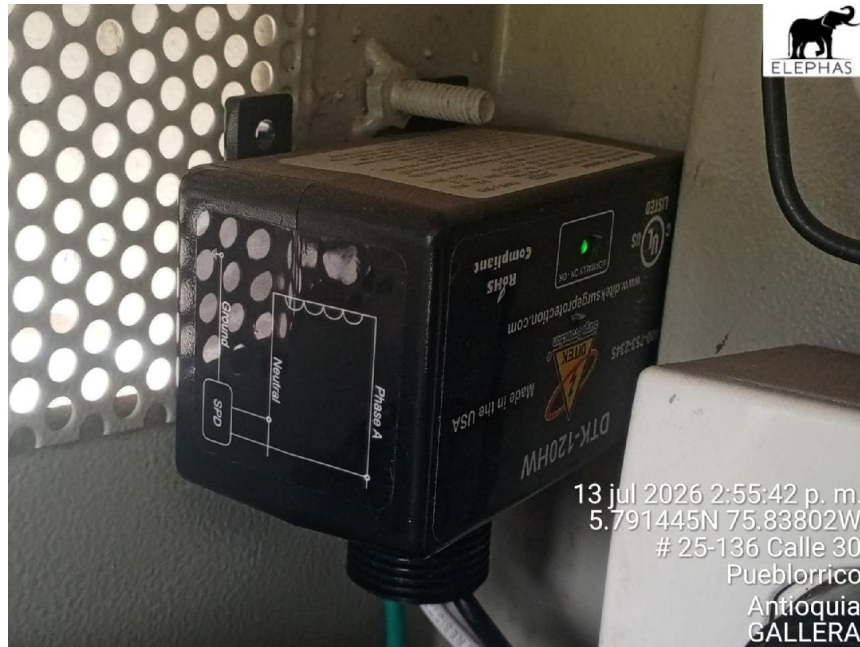
## Foto Protección

| 📍 UPS | |
|---|---|
| Estado Protección: | BUENO |

| Requiere Protección: | NO |

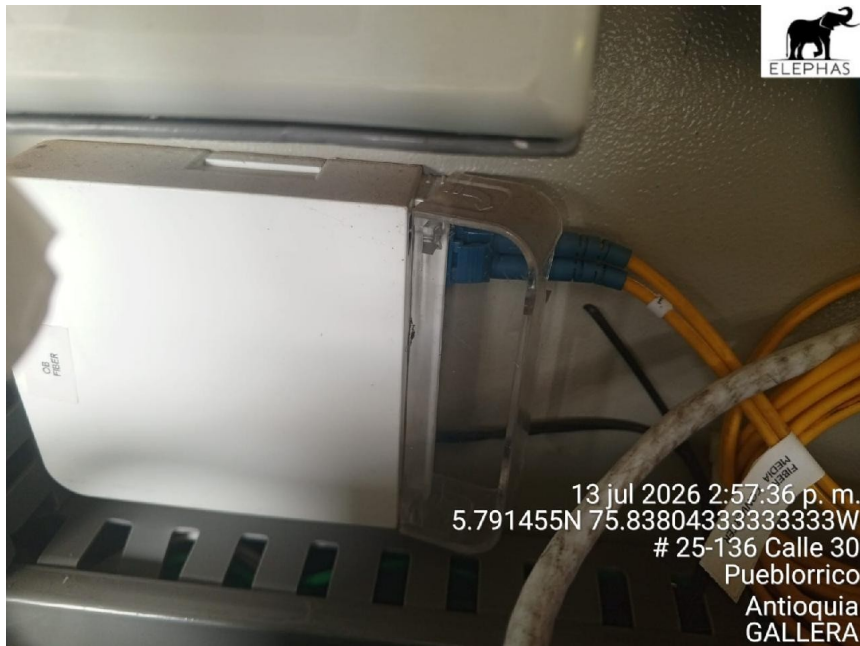
| Estado Fibra Óptica: | BUENO |

| Requiere Fibra Óptica: | NO |

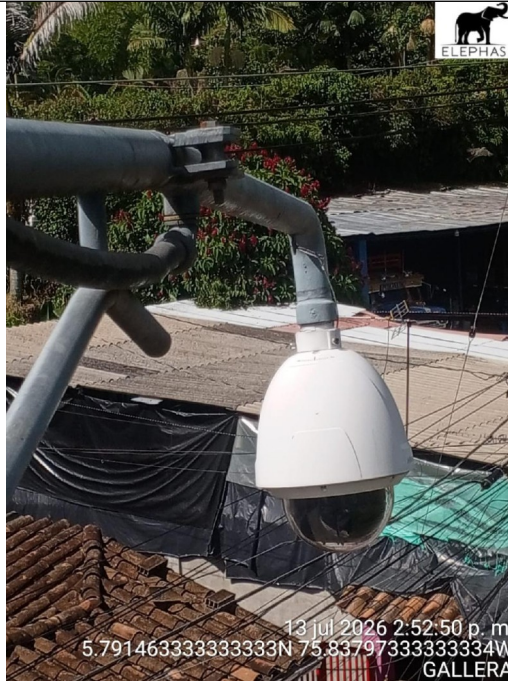
| Tipo de cámara | PTZ |
| Estado de la cámara | BUENO |

| ¿Requiere Cámara? | NO |
